TRIBUNALE DI TARANTO

Relazione di consulenza del geom. Stefano Nucara nel procedimento di esecuzione immobiliare n° 456/08 promosso da:

Proc. N°	Lotto	Descrizione del bene
456/08	Unico	Appartamento sito al piano terra di Via Argentina n°23/27 Nel Comune di Motemesola (Ta) Adibito ad uso abitazione.

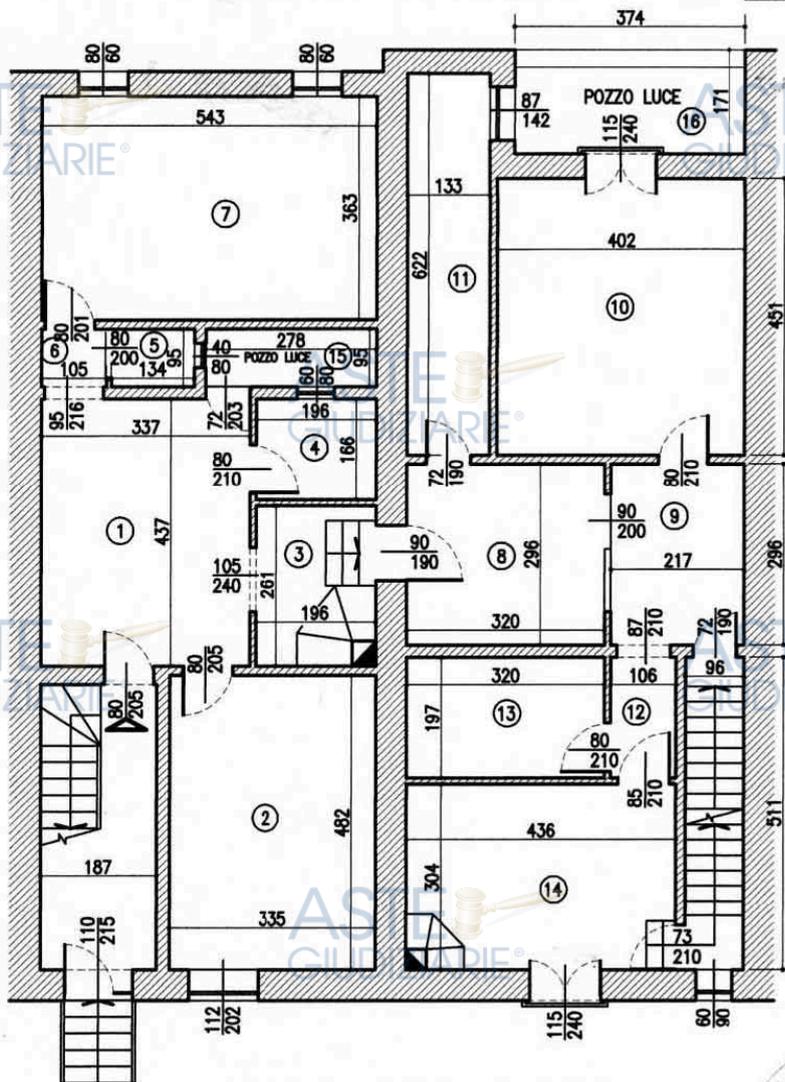
PIANTA PIANO RIALZATO
SCALA 1:100

LEGENDA		
1	INGRESSO	mq 14.73
2	SOGGIORNO	mq 16.15
3	DISIMPEGNO	mq 5.12
4	BAGNO	mq 3.25
5	RIPOSTIGLIO	mq 1.27
6	DISIMPEGNO	mq 1.00
7	STUDIO	mq 19.71
8	SOGGIORNO 1	mq 9.47
9	SOGGIORNO 2	mq 6.42
10	CAMERA DA LETTO	mq 18.13
11	BAGNO	mq 8.27
12	DISIMPEGNO	mq 2.09
13	CAMERA DA LETTO	mq 6.30
14	CUCINA	mq 13.25
SUPERFICIE UTILE		mq 125.16

15	POZZO LUCE	mq 2.64
16	POZZO LUCE	mq 6.39
