# TRIBUNALE DI TARANTO SEZIONE ESECUZIONI IMMOBILIARI

## **RELAZIONE DI CONSULENZA TECNICA DI UFFICIO AD ESECUZIONE N. 46/2021**

Relazione di consulenza dell'esperto Geom. Maurizio POMES nel procedimento di esecuzione immobiliare n° 46/2021 promosso da:

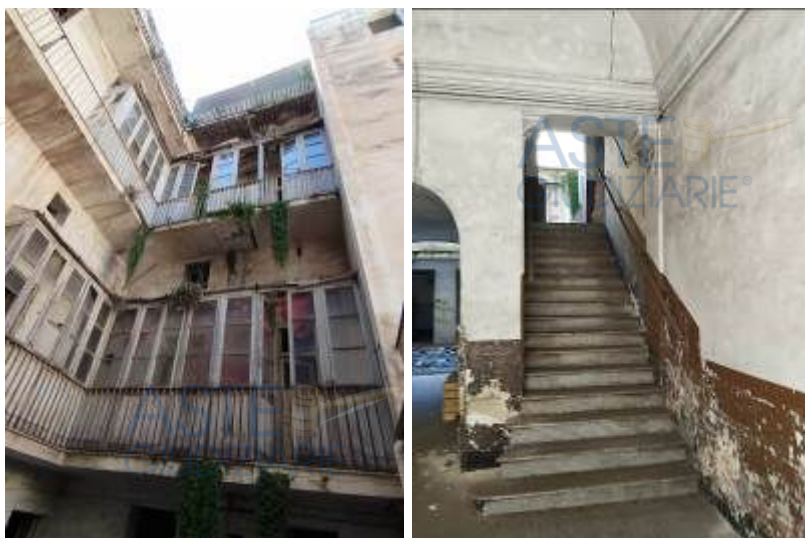
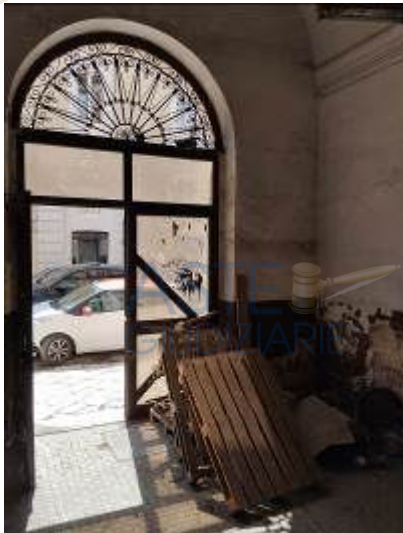
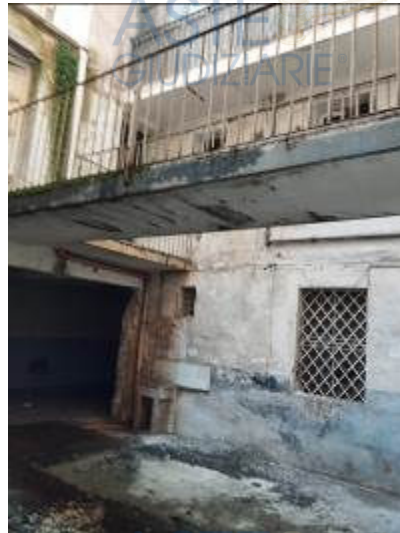
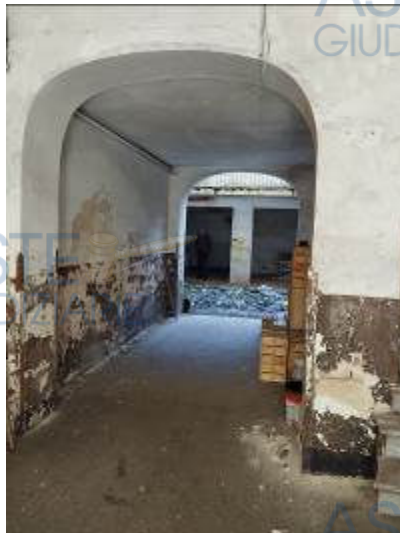
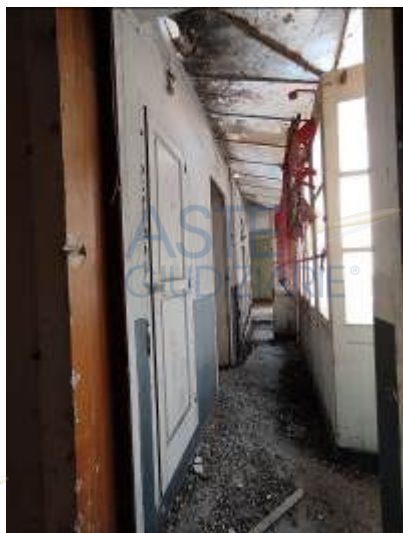
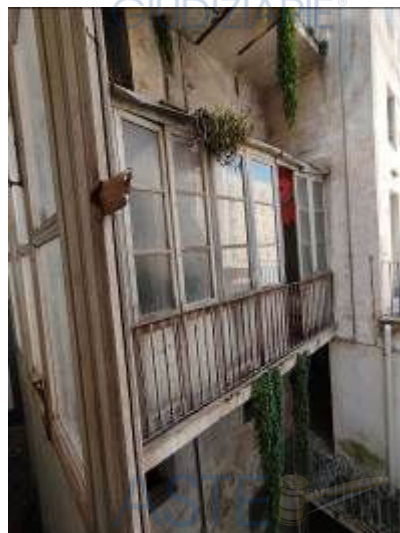
Dal punto di vista costruttivo, l'immobile è realizzato con struttura portante in muratura, con presenza di soffitti a volta al piano ammezzato e negli ambienti del piano primo con affaccio su Via Cavour. Agli altri piani i solai sono realizzati con struttura metallica di sostegno (putrelle in acciaio) e voltine in tufo, mentre il piano di copertura è realizzato con solaio in cls armato gettato in opera. L'edificio interno, costituito da piano terra e piano primo ed avente affaccio unico sull'area cortilizia del compendio principale, è realizzato con struttura portante reticolare in cls armato, con solai di copertura in latero-cemento gettati in opera. Le murature di tompagno e le tramezzature interne sono realizzate in muratura tufacea.

I paramenti di entrambi gli edifici, esterno ed interno, sono intonacati e tinteggiati. Il prospetto esterno del compendio principale, prospiciente la pubblica via, è articolato per la presenza di aggetti, mentre su quello prospiciente il cortile interno sono presenti delle remote strutture a veranda in legno, facenti parte delle medesime unità immobiliari.

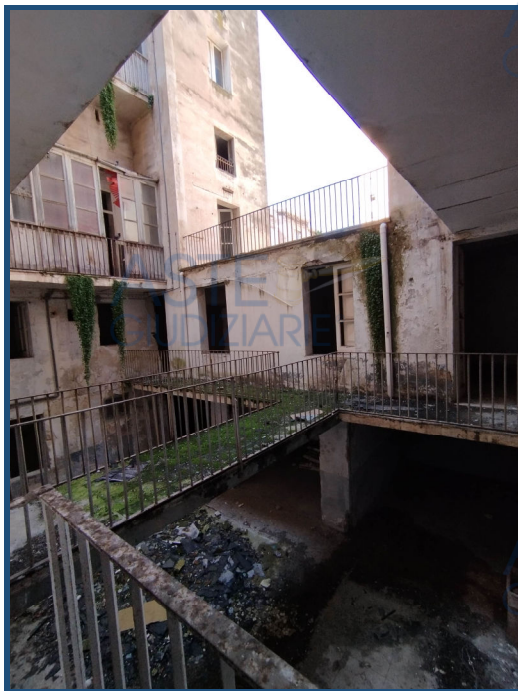
VEDUTA DALL'INTERNO

zioni mancanti, oltre a versare in pessimo stato di conservazione, al pari dell'intero fabbricato.

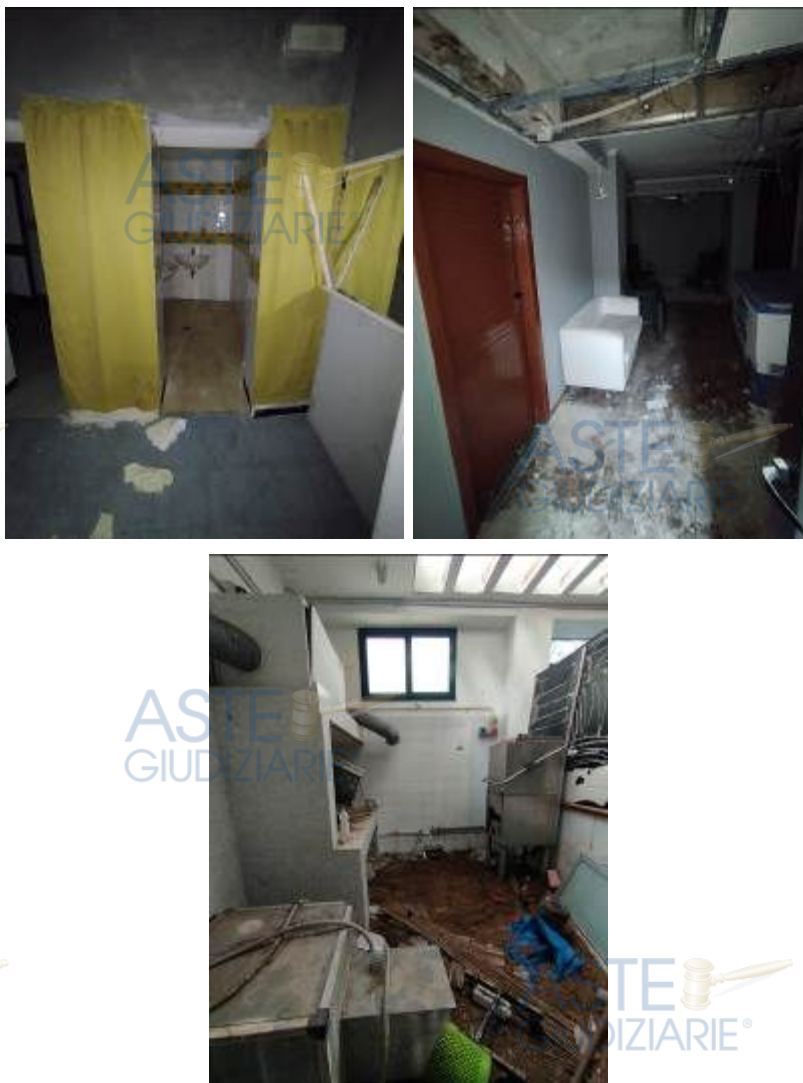
Alcuni dei locali, come ad esempio la ex sala ristorante, la cucina, ecc.. presentano infissi esterni realizzati in alluminio e vetrate antinfortunistiche, con presenza di varchi pedonali destinati alle "uscite di sicurezza", difesi e presidiati da porte antincendio dalle medesime caratteristiche. Gli infissi interni sono in legno laccato prevalentemente di tonalità chiara. I pavimenti sono realizzati in parte con mattoni in cemento (le aree pertinenziali esterne) ed in parte in ceramica/gres come nella zona cucina/laboratorio, nella zona destinata a sala da ballo interna e nei bagni ed antibagni. Dello stesso materiale sono i rivestimenti verticali delle pareti di questi ultimi ambienti/vani. I bagni sono dotati di sanitari (lavabi, W.C ed orinatoio a parete in ceramica). Le pareti orizzontali e verticali sono tutte intonacate e tinteggiate con idropittura di diversa tonalità di colore. Il compendio è dotato degli impianti igienico-sanitari e di quello elettrico.

Complessivamente il tutto versa in un evidente stato di sensibile degrado (rilevabile indistintamente sulle strutture murarie, soffittature, tramezzature, sugli infissi e sui diversi impianti tecnologici), stante lo stato di completo abbandono in cui versa la struttura da diversi anni.
