**TRIBUNALE DI TARANTO****Sezione Esecuzioni Immobiliari****Procedimento N. 46/2023 R.G. Es.****LOTTO UNICO**

OGGETTO: Relazione di consulenza tecnica nel procedimento di esecuzione immobiliare promosso da:

CTU: **Ing. Maurizio PUGLIESE**

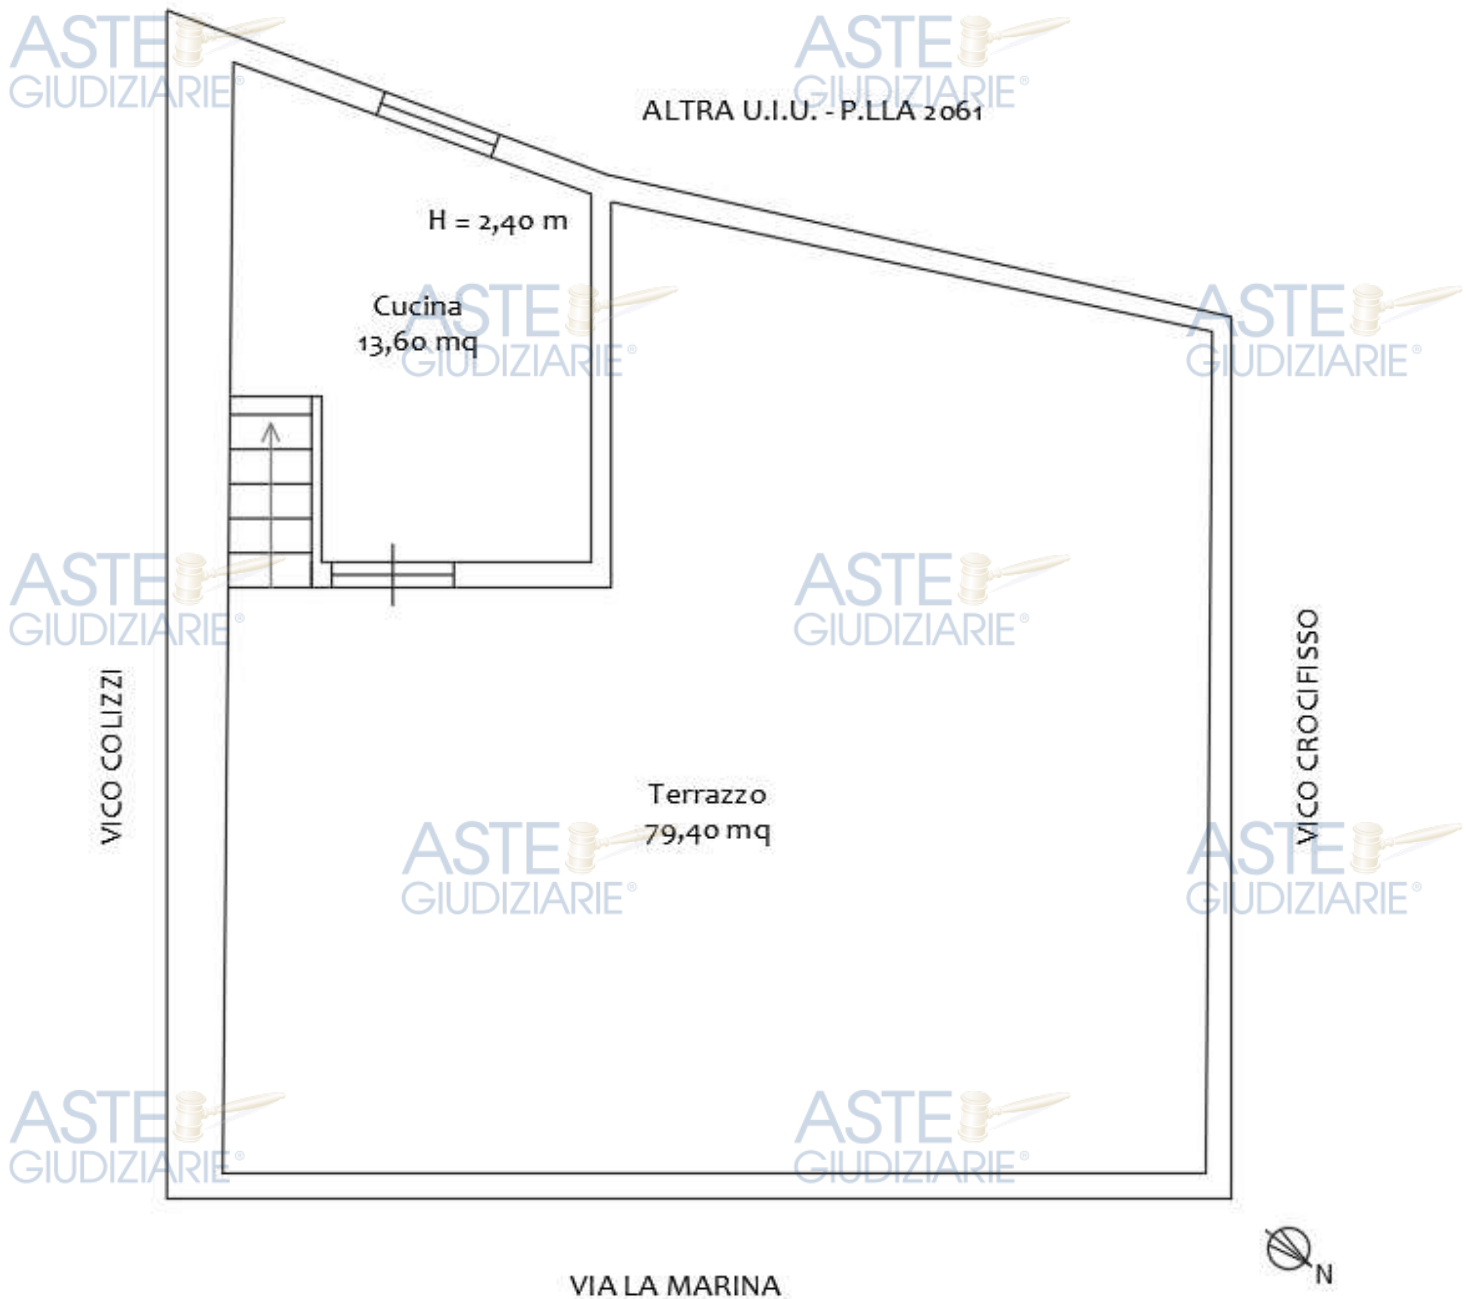
*Figura 4: Planimetria secondo piano*

Attraverso la scalinata interna si giunge al secondo piano, costituito dal solo vano cucina (13,60 mq) e dotato di ampio terrazzo (79,40 mq) (Fig. 4).

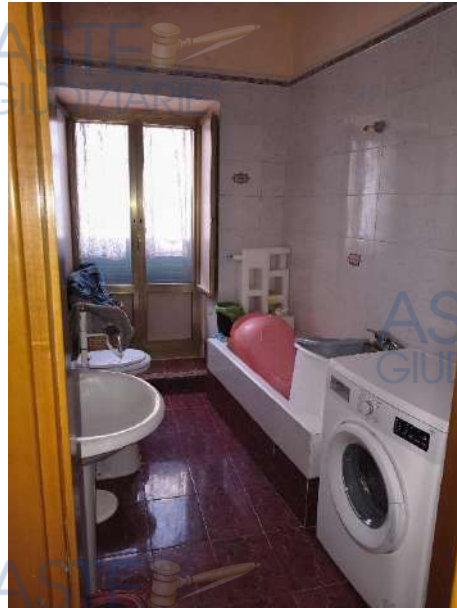
**Foto 6 – Bagno**

Il lotto versa nella sua interezza in sufficienti condizioni manutentive, denotate dalla vetustà delle finiture interne ed esterne nonché degli impianti. In corrispondenza dell'intradosso della copertura della camera da letto A e del bagno sono stati rilevati danneggiamenti riconducibili a fenomeni infiltrativi.

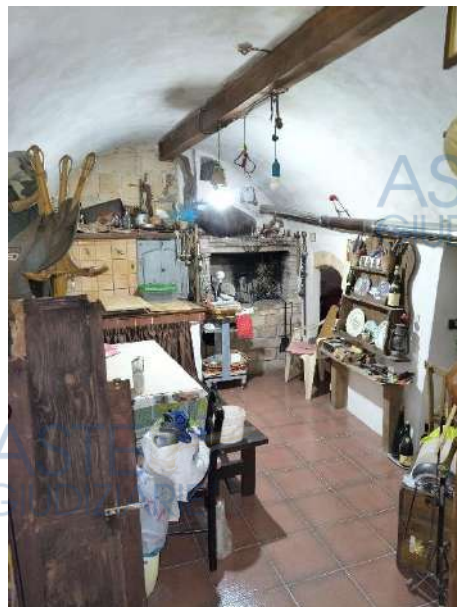
*Foto 12 – Cantina*

La cantina si presenta completamente rifinita, la pavimentazione è in monocottura di colore marrone e vi è una cucina in muratura dotata di camino. Dalla cantina, attraverso una scalinata interna, si accede alla camera da letto A al primo piano.
