# TRIBUNALE DI TARANTO

## RELAZIONE DI STIMA

LOTTO UNICO

| 9 LOTTO UNICO | Appartamento di tipo popolare in Taranto al rione Tamburi alla Via A. Manzoni nc.4 piano 2° (ultimo) con annessa cantinola al p. interrato<br>Foglio 201, Particella 2212, sub 6 |

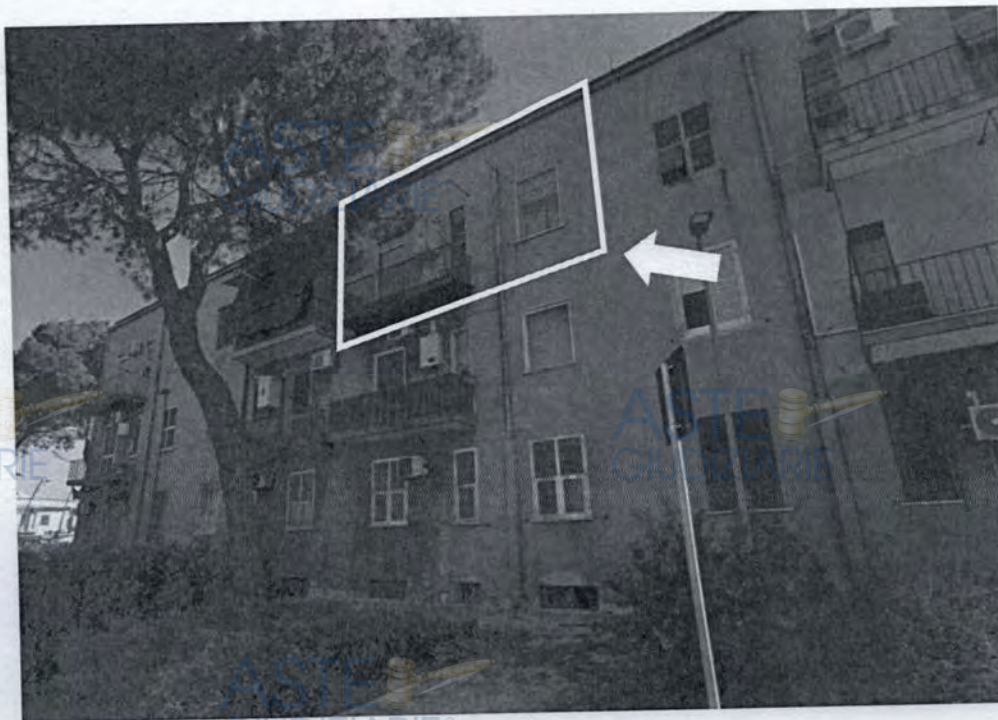
Il prospetto è caratterizzato assai semplicemente da una serie di balconi a ringhiere. Le condizioni generali di conservazione sono mediocri ed il fabbricato nel suo complesso appare necessitare di opere di manutenzione straordinaria.

Vista da via Lisippo

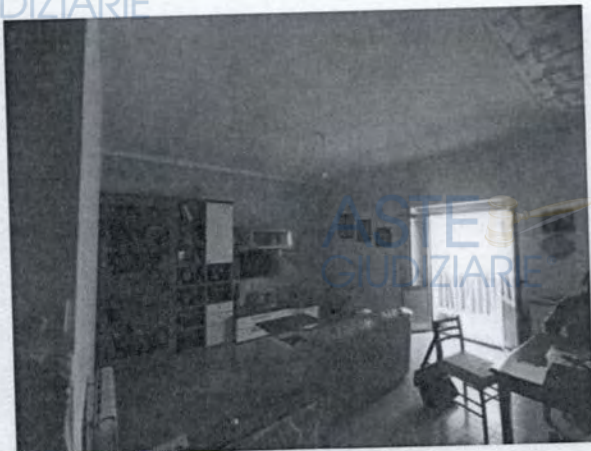
Foton.1 - Soggiorno-pranzo

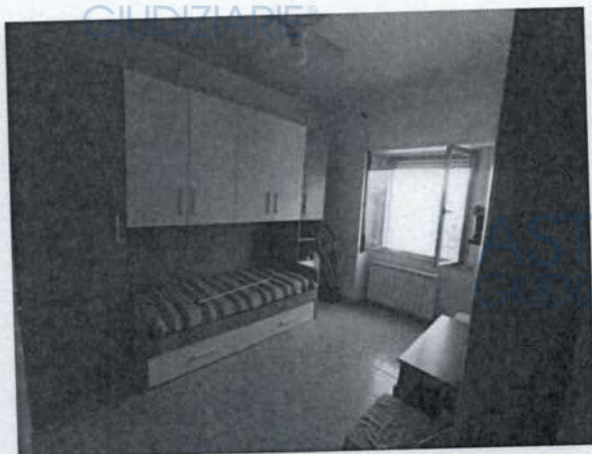
Foton.2 - Cameretta

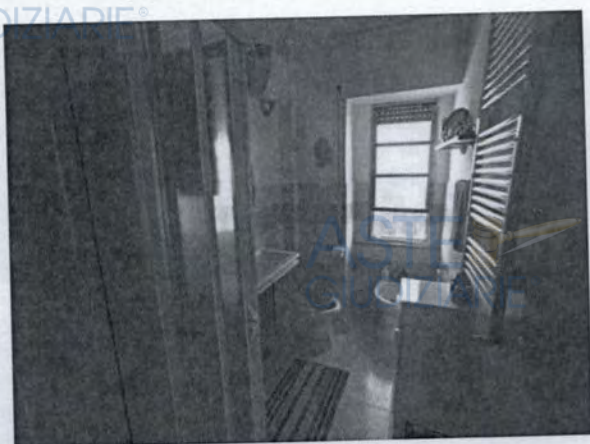
- Altezza utile interna m 3,00 (Abitazione) - m 2,10 (Cantina/Deposito);
- Pareti finite con intonaco civile per interni (condizioni buone);
- Bagni dotati di piastrelle in ceramica sul pavimento e sulle pareti fino all'altezza di circa 1,20 m;
- sanitari in porcellana (doccia, lavabo, bidet e w.c.) con rubinetteria in acciaio cromato

Foton.3 - Bagno

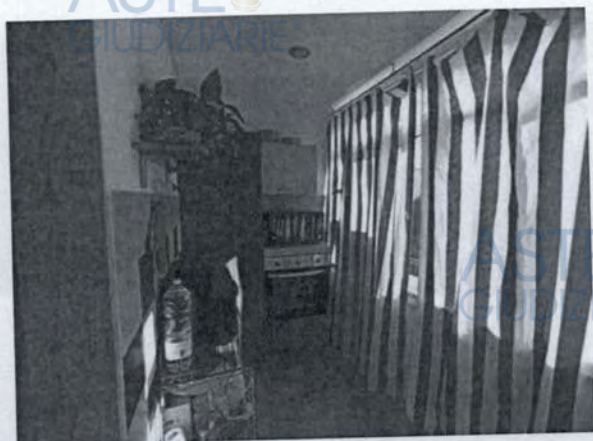
| Scheda di conformità | |
|---|---|
| urbanistica | DIFFORMITA' : Diversa distribuzione degli spazi interni ed ampliamento per chiusura a "serra climatica" del balcone |

Foton.4 - Veranda (da sanare)

La difformità urbanistica può essere sanata mediante una pratica Scia in sanatoria per un costo di € 1.250 per diritti e sanzioni e 1.000 di compenso a tecnico abilitato.

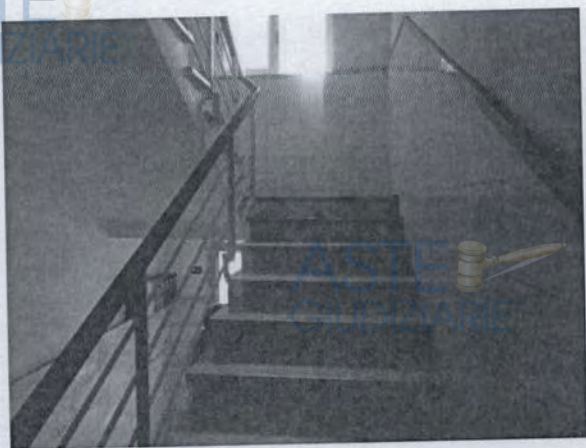
Foton.5 - Scala comune

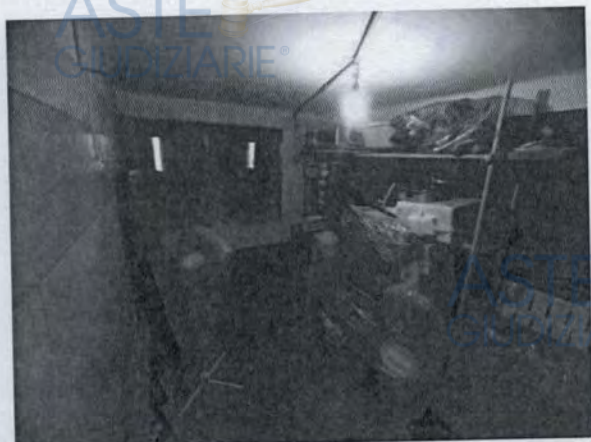
L'alloggio si completa di una piccola cantinola al piano seminterrato della superficie di 8 mq rivestita sulle pareti con piastrelle ceramiche e chiusa da una porta in legno in cattivo stato di manutenzione. La stessa si raggiunge dalla scala condominiale ed è posta in fondo a dx.

Foton.6 - Cantina
