# TRIBUNALE DI TARANTO

## RELAZIONE DI STIMA

LOTTI 1 E 2

nel procedimento di esecuzione immobiliare n° 126/2022 R.G.E.

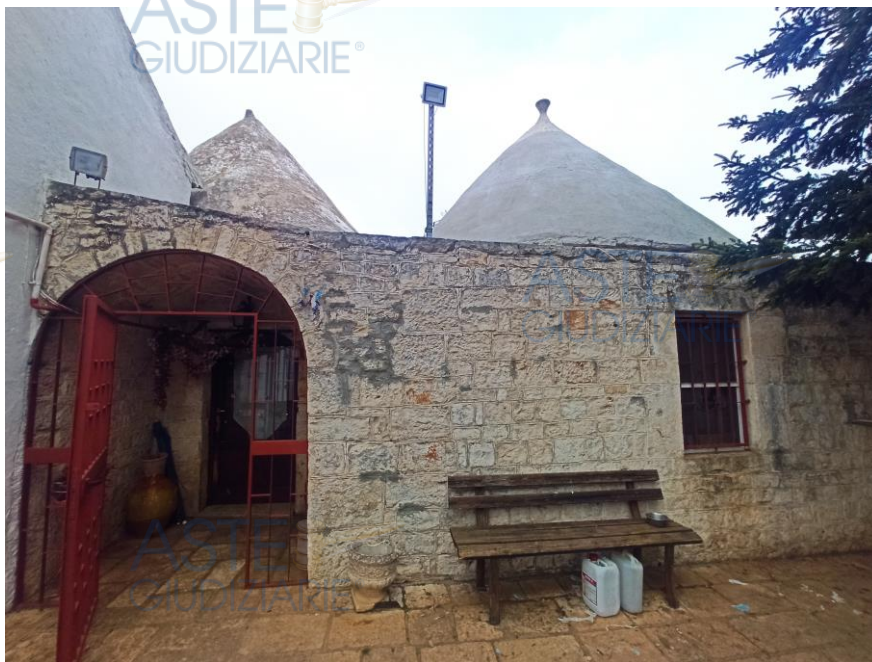
*Vista esterna*

Le pareti esterne sono tipiche delle costruzioni a trullo con tradizionale muratura massiccia in blocchi di pietra calcarea e colmata "a sacco" nel nucleo interno e rifinite con intonaco a scialbatura di calce.

- Altezza utile max interna m 4,50÷5,50 (coni dei trulli);
- Pareti finite parte con intonaco civile per interni (condizioni mediocri) e parte con rivestimento in pietra;

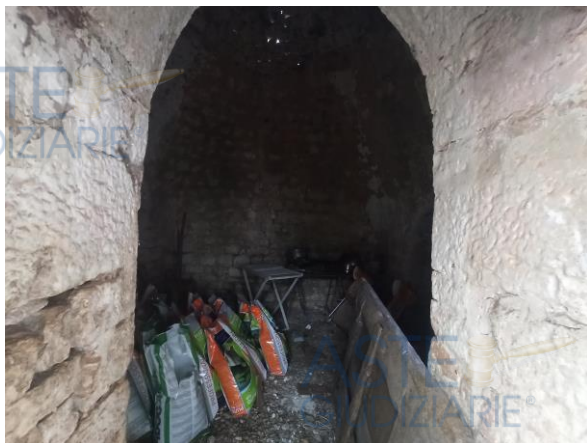
Foto n.9 – Sezione pericolante e Terrazzino retrostante fabbricato

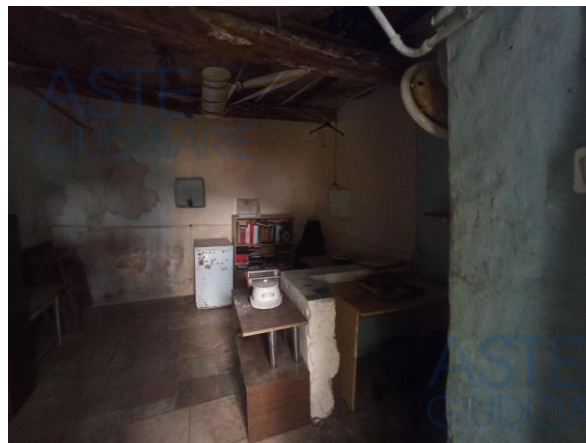
Foto n.10 – Deposito efficiente

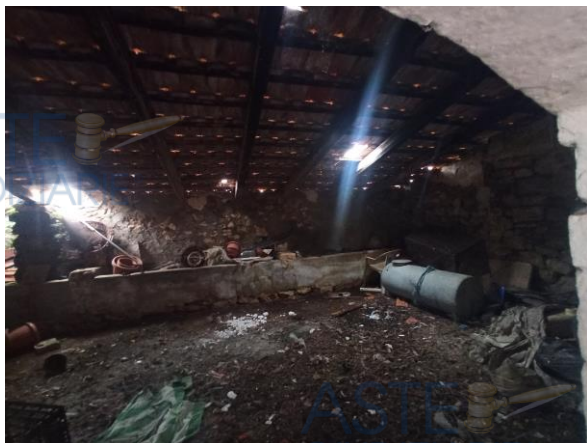
Due altre unità immobiliari adiacenti (il sub 3 catalogato come unità collabente viste le sue fatiscenti

condizioni ed il sub 4) fungono da deposito e presentano prevalentemente una struttura con copertura leggera in legno e tegole a doppia falda.

Foto n.11 – Deposito fatiscente

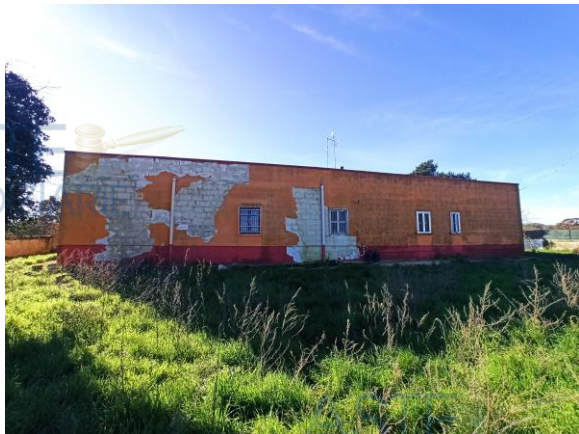
Foton.13 – All.2 – Vista facciata nord
