TRIBUNALE DI TARANTO

NRG 8/2023

LOTTO UNICO

OGGETTO: Relazione di consulenza tecnica nel procedimento di esecuzione immobiliare

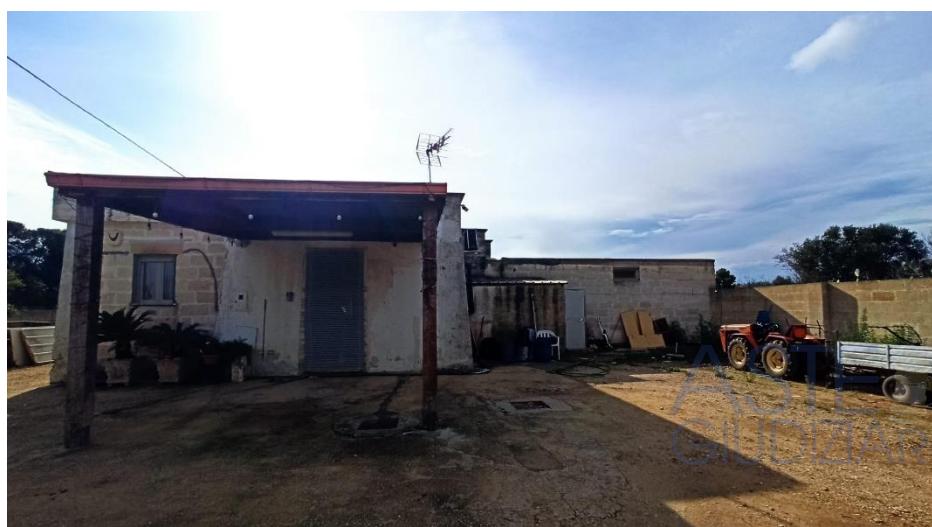
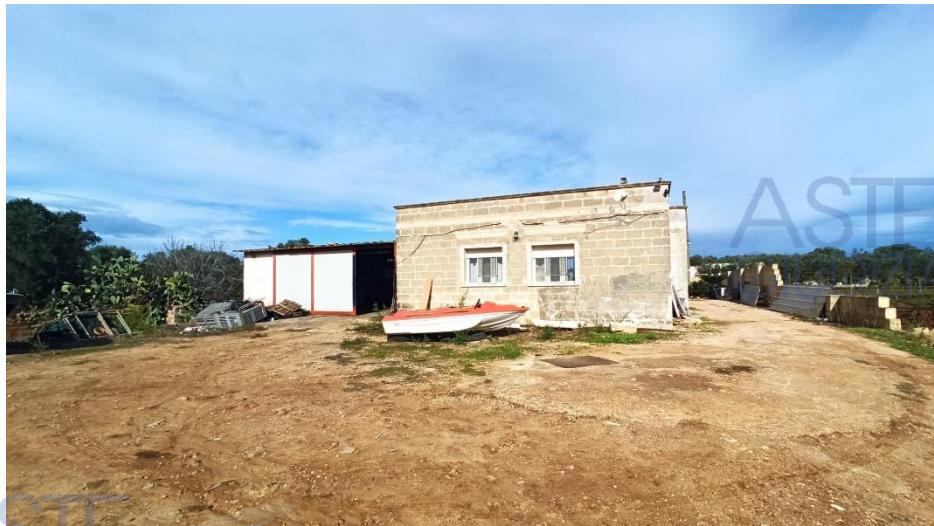
Figura 3: Lotto Unico

L'immobile è stato realizzato verso la fine degli anni settanta del secolo scorso, ha la struttura portante in muratura di conci in tufo (*materiale tipico della zona*), la copertura è del tipo a solaio piano, in calcestruzzo armato e travetti gettati in opera, adeguatamente ancorato ai cordoli di tenuta.

Adiacente all'abitazione, con accesso sia dal piazzale esterno che dall'interno della abitazione, è stato realizzato, successivamente alla data di acquisto ed in assenza di titolo abilitativo (*Atto Notar Magda Garofalo del 08/01/2008*) un locale deposito ed un vano destinato a lavanderia, (*Figura 3*), il tutto allo stato grezzo con copertura in lamiera.

Pianta piano terra
Stato dei luoghi
Scala 1:100

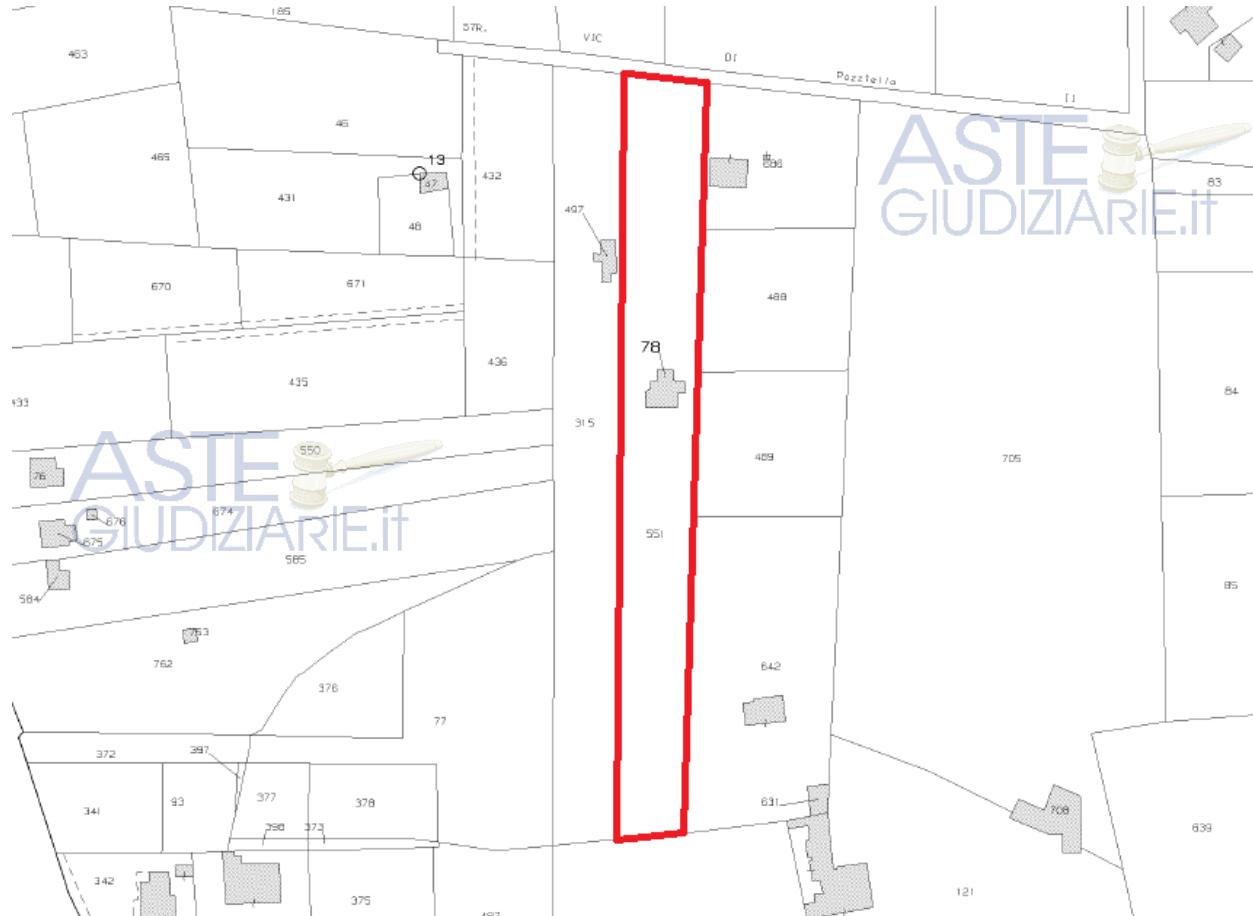
Figura 4: Risultanze catastali

Foglio	Particella	Sub	Indirizzo	Zona cens	Categoria	Classe	Consistenza	Rendita	Partita	Altri Dati
<input checked="" type="radio"/>	83	78		LOCALITA' MASSERIA POZZI CAGNAZZI Piano T		A03	03	4.5 vani	R.Euro.336,99

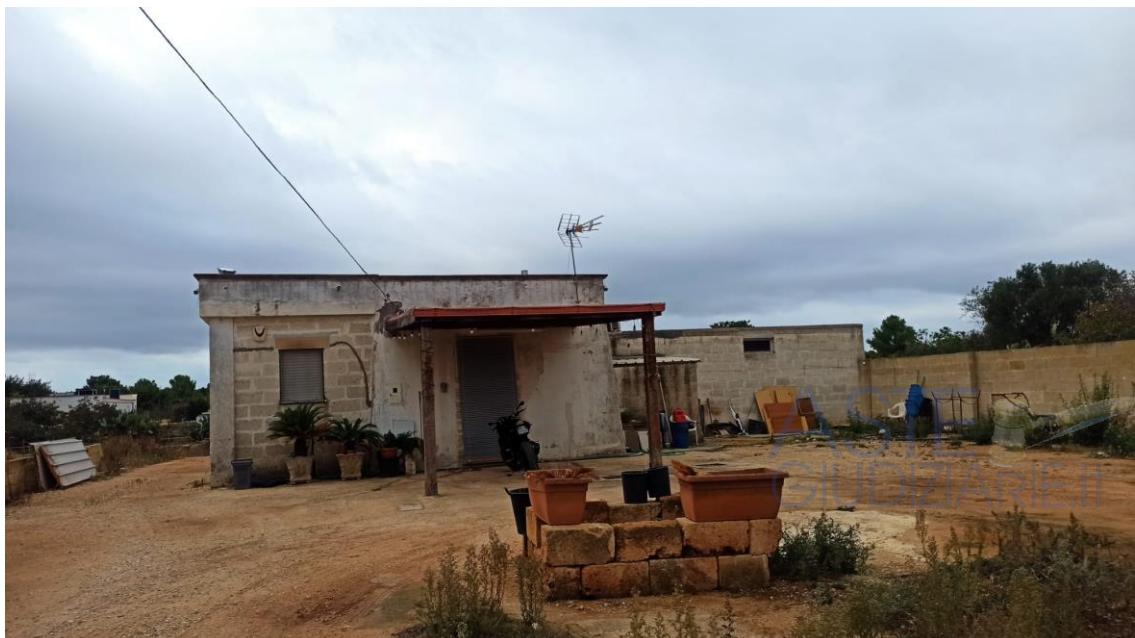
Foto 1: Prospetto Nord edificio

Lo stesso strutturalmente versa in pessime condizioni di tenuta, sono visibili, all'esterno, il cattivo stato manutentivo dei cordoli perimetrali, all'interno, la presenza di controsoffittatura e la buona manutenzione delle pareti, maschera l'effettivo stato dell'immobile che nel complesso versa in pessime condizioni.

L'unità immobiliare riversa in uno stato di conservazione e manutenzione pessimo, strutturalmente sono visibili all'esterno, il cattivo stato manutentivo dei cordoli perimetrali, all'interno, la presenza di controsoffittatura e la buona manutenzione delle pareti, maschera l'effettivo stato dell'immobile che nel complesso versa in pessime condizioni.

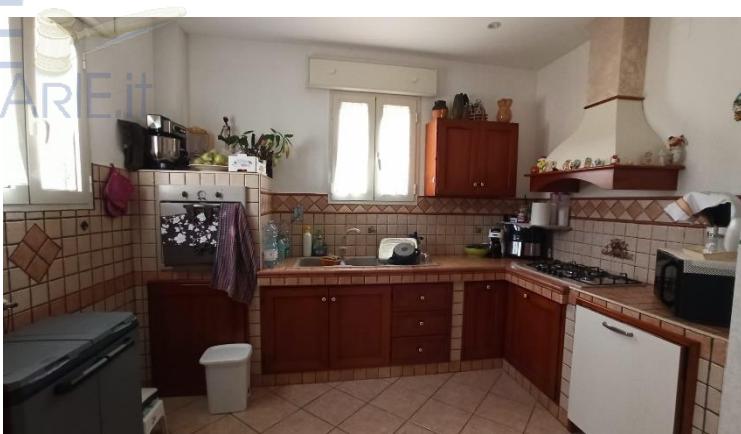
Foto 4: Cucina

Inoltre è stata eseguita la variazione nella destinazione di un vano (*da veranda a cucina*) con incremento di superficie utile per mq. 10,34, tale variazione è sanabile con la presentazione di una pratica edilizia (*P.d.C. a sanatoria*) con un costo presunto di **€ 5.000,00** compreso di onorario tecnico.

Dal punto di vista catastale, l'unità immobiliare risulta essere difforme dallo stato attuale dei luoghi, in quanto il vano adibito a cucina, la lavanderia e il locale deposito non sono accatastati.

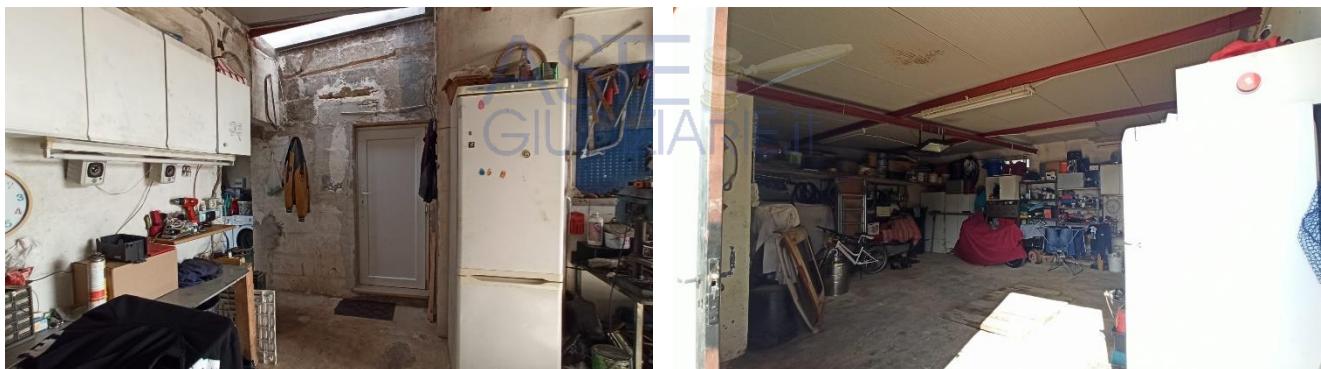
Foto 10 e 11: Locale deposito

Vi è da rilevare che lo stato dei luoghi risulta essere completamente difforme dal titolo edilizio, in quanto, sono presenti ampliamenti con nuova edificazione per mq. 55,35 (*locale deposito mq. 49,49 e lavanderia mq. 5,86*), tali illeciti edilizi **non sono attualmente regolarizzabili**.

La superficie abusiva di mq. 55,35 sarà possibile sanarla, solo in presenza di "Condono Edilizio", i costi di un eventuale condono edilizio:

- sulla scorta dei tre condoni precedenti e dell'andamento crescente delle oblazioni (Condono 1986 £ 36.000 – Condono 1994 £ 108.000 – Condono 2004 € 110,00) il costo presunto dell'oblazione sarà di € 330,00/mq. per un totale di **€ 18.265,50**;
- oltre agli oneri dovuti al Comune per Costo di Costruzione, Oneri di Urbanizzazione e Diritti di Segreteria per un totale di **€ 4.428,00**;
- ed onorario tecnico, che per la tipologia di pratica ammonta ad **€ 3.000,00**.
