**TRIBUNALE DI TARANTO**  
**Sezione Esecuzioni Immobiliari**

# PROCEDIMENTO DI ESECUZIONE IMMOBILIARE R.G.E. 12/2025

## Relazione di consulenza dell'esperto nominato ing. Gianpiero VENUTO

**Lotto n.1 – alloggio in Crispiano**  
**Contrada Cacciagualani, piani T-1**  
**N.C.E.U. Fg. ■■■ p.IIIa ■■■ sub. ■■■**

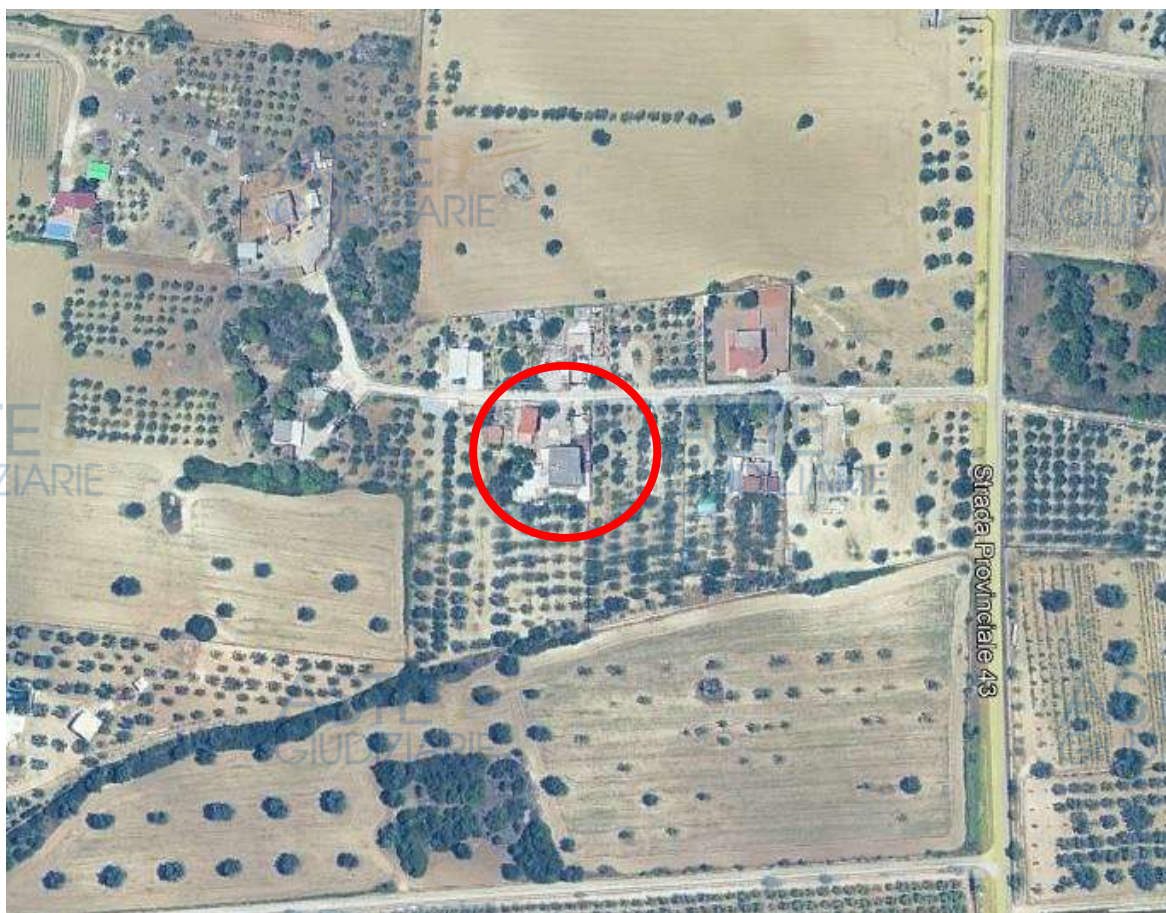
**FOTO AEREA**

L'immobile ricade in zona rurale scarsamente abitata situata a ovest rispetto all'abitato di Crispiano, caratterizzata da assenza di urbanizzazione primaria. La zona non è perciò dotata di marciapiedi, illuminazione pubblica, tronco idrico-fognante e gas metano. L'immobile è comunque dotto di reti elettrica e telefonica.

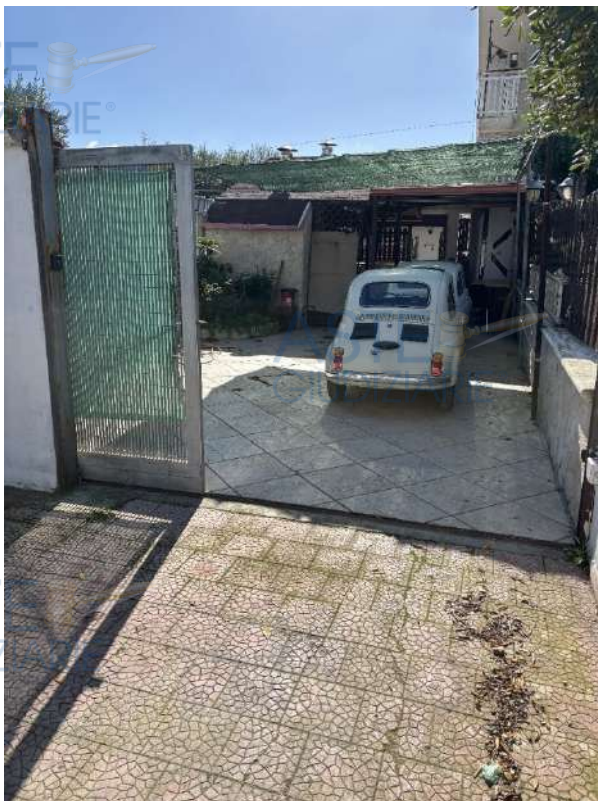
**INGRESSO CARRABILE SU STRADA  
(TRAV. S.P. 43)**

L'edificio di cui è parte l'unità immobiliare è posto all'interno di un'area di circa 400 mq completamente recintata con muri e accessibile da una strada vicinale, traversa della S.P. 43, da cui si accede attraverso un varco pedonale ed uno carrabile protetti da cancelli metallici.

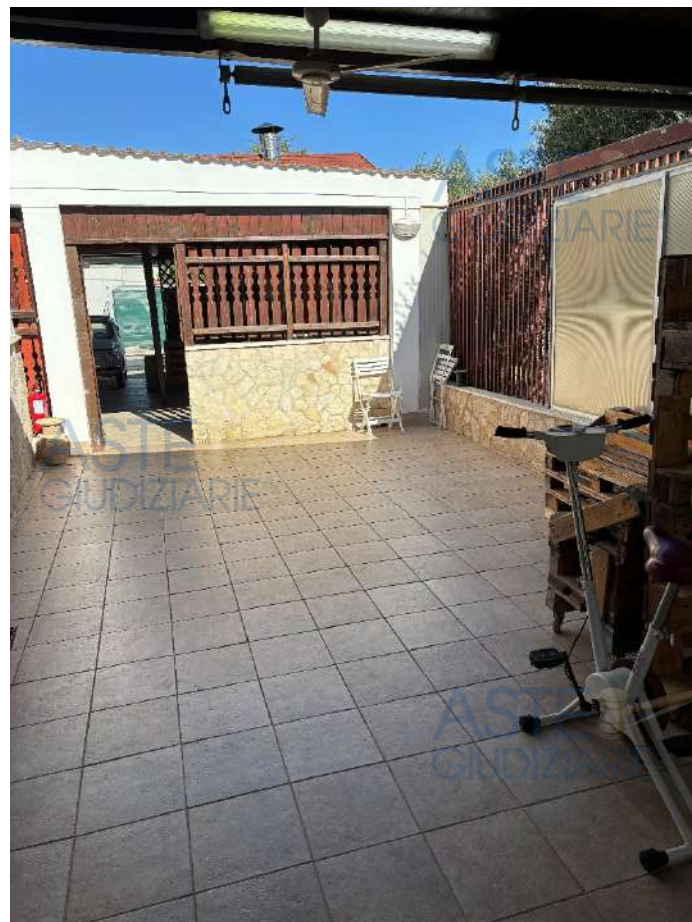
**FOTO – CORTILE 19**

per una superficie utile di circa 135,60 mq, oltre a n.2 balconi di 8,90 e 5,90 mq, n.1 veranda di 17,00 mq e n.2 terrazze scoperte di 15,60 e 11,80 mq. Completano il bene due depositi al piano terra rispettivamente di 20,00mq e 22,00mq con annesso bagno di 2,50mq e un ampio cortile di 140,00mq: all'interno del cortile è presente un manufatto in muratura di circa 25 mq, coperto da tettoia e parzialmente aperto sui lati che dovrà essere demolito in quanto privo di autorizzazione edilizia.

È stata rilevata la presenza all'interno del vano scale di una porta di comunicazione con altra proprietà non oggetto di procedura che dovrà essere chiusa, inoltre, la tettoia in legno e muratura presente nell'area cortilizia e priva di autorizzazione edilizia dovrà essere demolita; per la sanatoria delle variazioni interne e la messa in pristino dello stato originario dei luoghi, si è previsto un esborso complessivo di € 4.500,00 di cui si è tenuto conto nella determinazione del valore di stima. L'immobile costituisce l'abitazione della debitrice esecutata.
