TRIBUNALE DI TARANTO

PROCEDIMENTO DI ESECUZIONE IMMOBILIARE R.G.E. [REDACTED]

Relazione di consulenza dell'esperto nominato ing. Gianpiero VENUTO

Lotto unico – Alloggio in Mottola
Via Alvino n.■, piani 1 e 2
N.C.E.U. ■■■■■

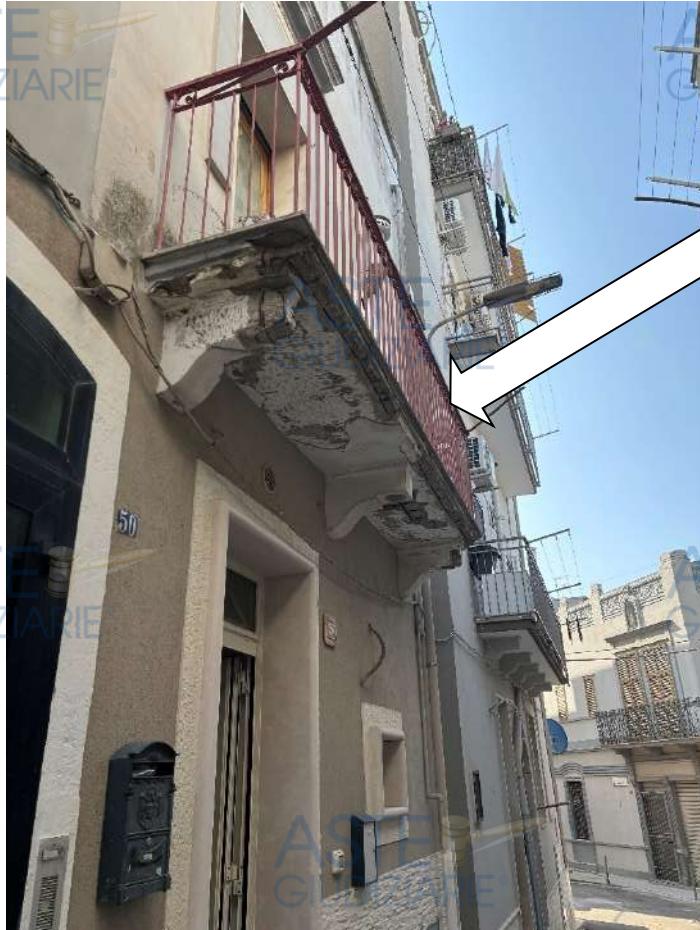
PROSPETTO
SU VIA ALVINO

L'accesso naturale è da via Alvino, mentre è stato successivamente realizzato un accesso secondario da via Risorgimento. Da via Alvino si può accedere all'immobile per mezzo di una scala in muratura interna che attualmente risulta interdetta in sommità per la chiusura del vano porta con muratura. Pertanto, allo stato attuale, l'unico accesso avviene da via Risorgimento con porta di ingresso che è stata arretrata rispetto alla facciata in difformità dell'autorizzazione edilizia vigente (Concessione Ed. del 24/09/1990). Sulla stessa facciata e sempre in difformità con la predetta Concessione sono state ricavate n.2 finestre. Tale situazione esistente dovrà perciò essere sanata, provvedendo al riposizionamento dell'ingresso su via Risorgimento in aderenza al profilo della facciata e chiudendo le aperture ricavate sulla stessa facciata, ripristinando così le condizioni previste nell'autorizzazione edilizia: delle spese necessarie per la sanatoria si terrà conto nella determinazione del prezzo base.

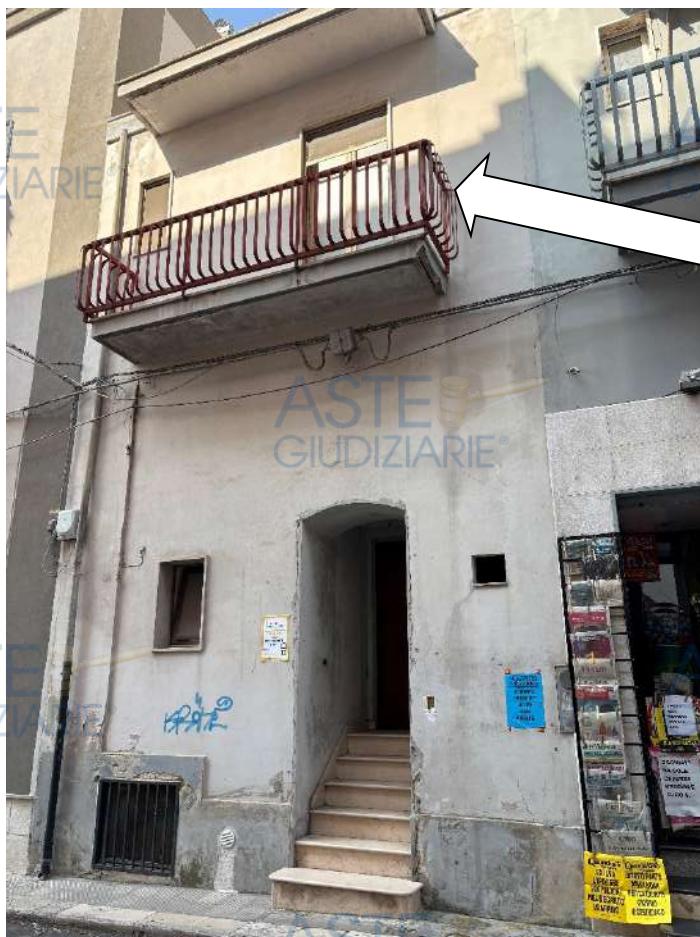
PROSPETTO
SU VIA RISORGIMENTO

Modifica del prospetto su via Risorgimento consistente in:

- arretramento dell'ingresso rispetto alla strada
- realizzazione di n.2 aperture in facciata

Nella determinazione del prezzo base si terrà conto delle spese aggiuntive derivanti dalle opere necessarie per il ripristino dello stato autorizzato stimate per un totale di € 7.000,00.

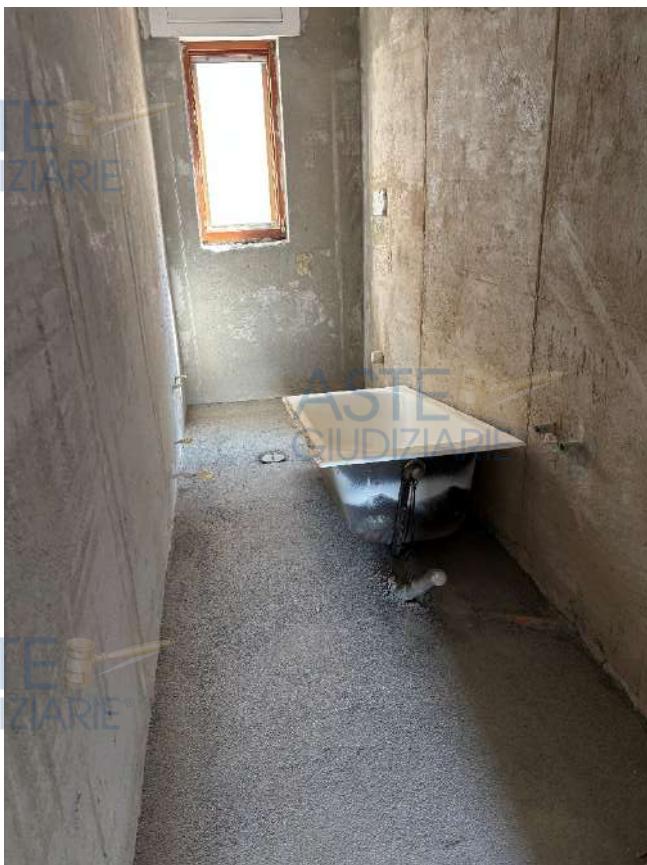
FOTO – BAGNO 7

L'unità immobiliare si presenta in alcuni vani allo stato semirustico, e in altri con un buon livello di finitura, come si vede dalle illustrazioni fotografiche. È dotata di pavimenti in ceramica (al secondo piano il bagno è privo di pavimento come pure parte del disimpegno) con i battiscopa sempre in ceramica laddove presenti (al piano primo per un buon 80%, al piano secondo quasi del tutto assenti). Le pareti sono rivestite con intonaco del tipo civile finito a stucco e tinteggiato. I bagni sono privi di rivestimenti alle pareti (attualmente a rustico) e privi di sanitari e rubinetteria. Non sono installate porte interne. Gli infissi esterni sono in legno con vetro a camera muniti di avvolgibili in plastica (eccetto balcone su via Alvino che non presenta alcun tipo di avvolgibile). L'alloggio è dotato degli impianti elettrico, idrico. È stato realizzato un impianto di distribuzione dell'acqua per riscaldamento interno, ma non è presente la caldaia.
