TRIBUNALE DI TARANTO

Procedimento N. 92/2024 R.G. Es.

LOTTO UNICO

OGGETTO: *Relazione di consulenza tecnica nel procedimento di esecuzione immobiliare promosso da:*

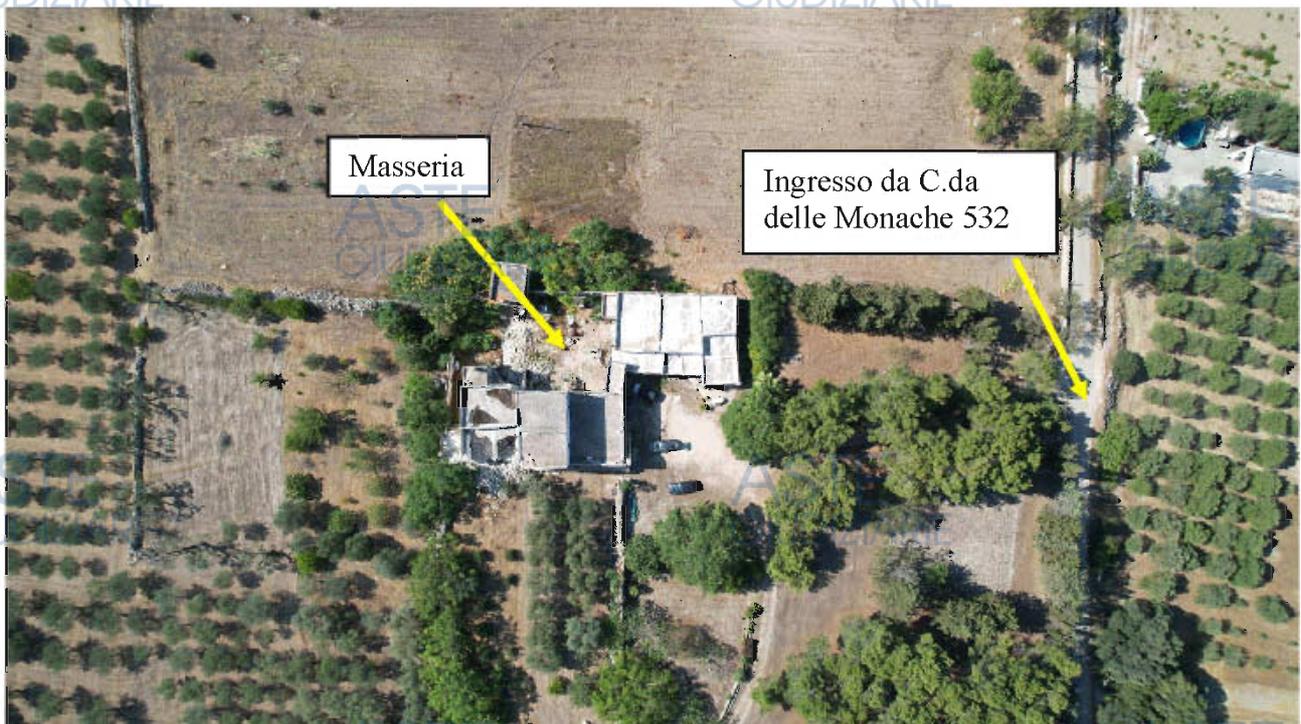
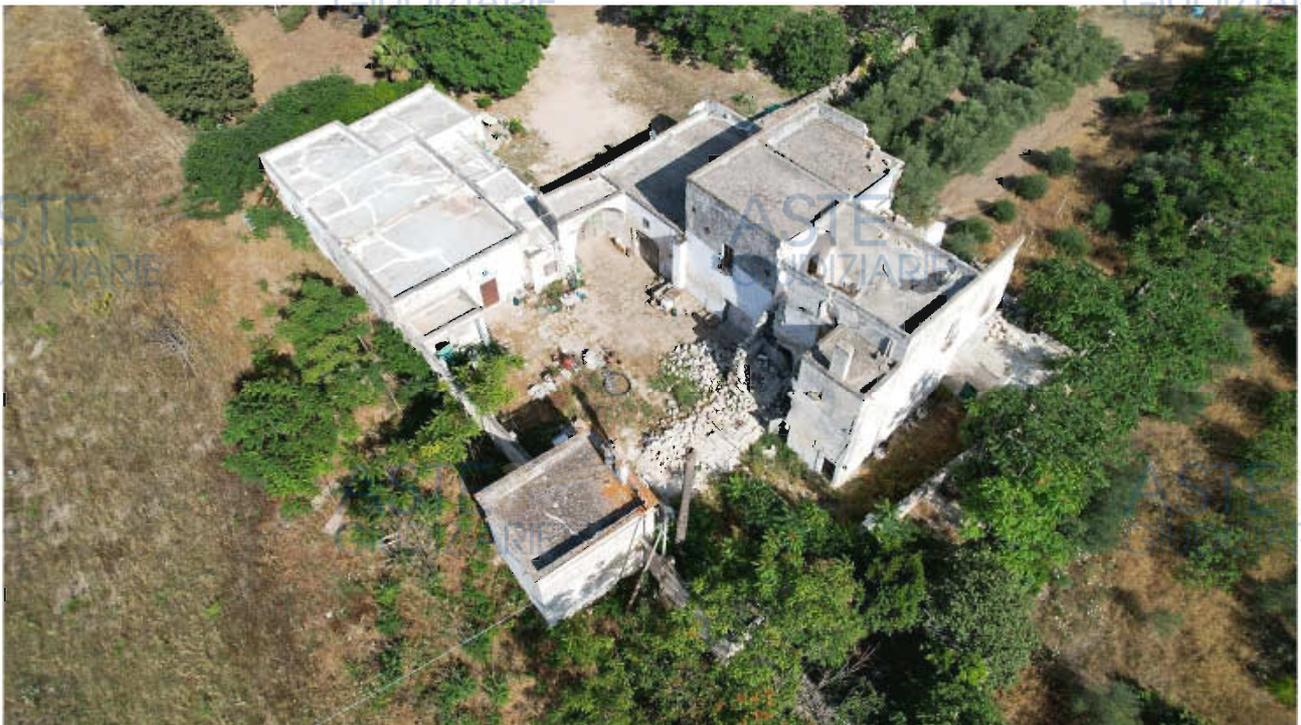
Foto 1

fabbricati ed all'area cortilizia. La masseria è costituita da due fabbricati al piano terra, due fabbricati con sviluppo su due piani, un piccolo locale deposito ed una chiesetta (Foto 1 – 2).

Le unità immobiliari in esame sono di remota realizzazione, costruiti con struttura in muratura portante ed orizzontamenti costituiti da volte.

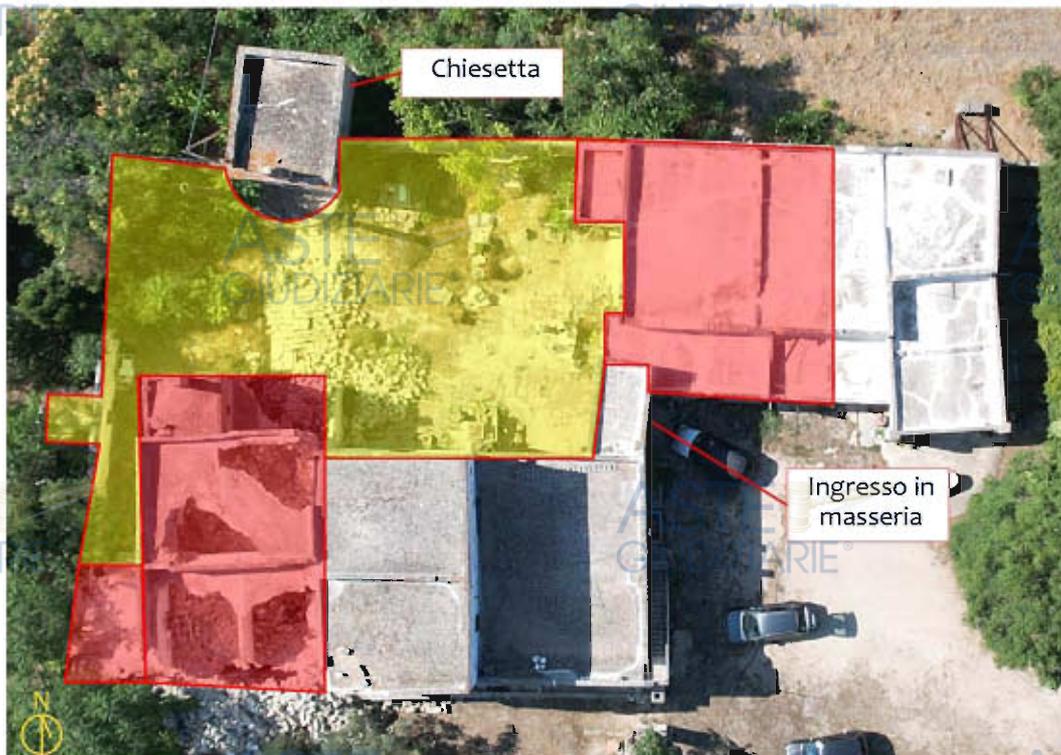
Figura 3: Individuazione beni pignorati

Nella Fig. 3 sono indicati in rosso gli immobili su descritti ed in giallo la corte, area pertinenziale al bene A, dalla quale si ha accesso anche ad altre unità immobiliari di altra proprietà e non oggetto del presente pignoramento.

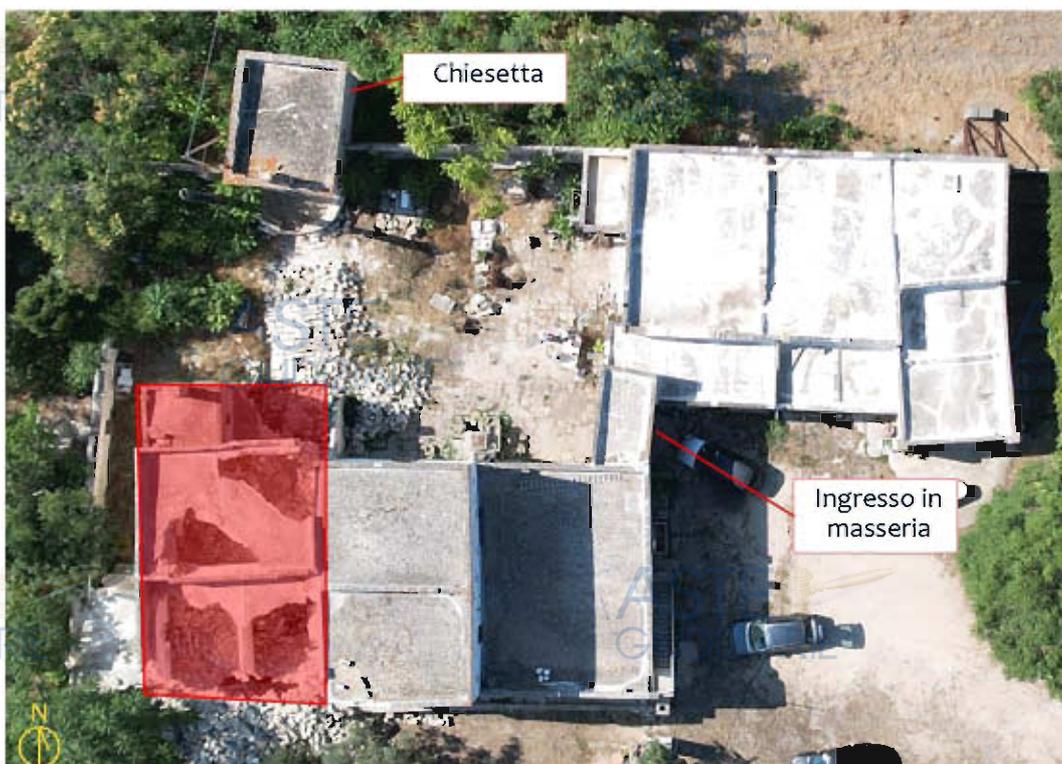
Figura 4: Individuazione fabbricato crollato

Il fabbricato con sviluppo su due piani, che ospita il pagliaio al piano terra (bene A) e l’abitazione al primo piano (bene B), è stato interessato da un crollo che lo ha reso inagibile ed inaccessibile. Per questo motivo la scrivente CTU non ha potuto eseguire un rilievo metrico, ma solo fotografico mediante l’ausilio di un drone (Fig. 4; Foto 3 – 4).

Il fabbricato con sviluppo su due piani è parzialmente crollato, pertanto allo stato attuale risulta inagibile.

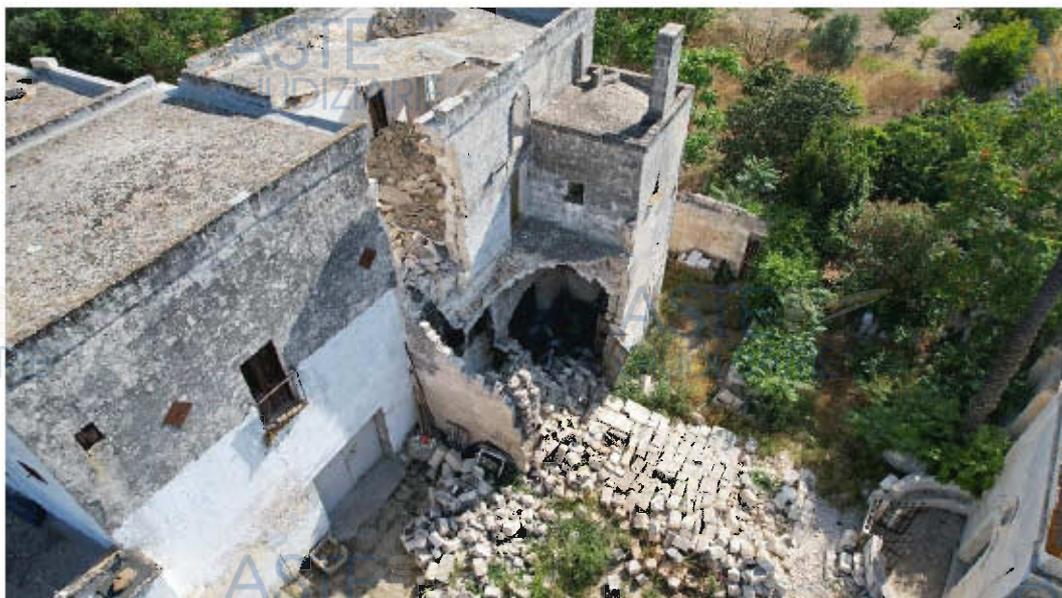
Foto 3 - Fabbricato crollato (vista frontale)

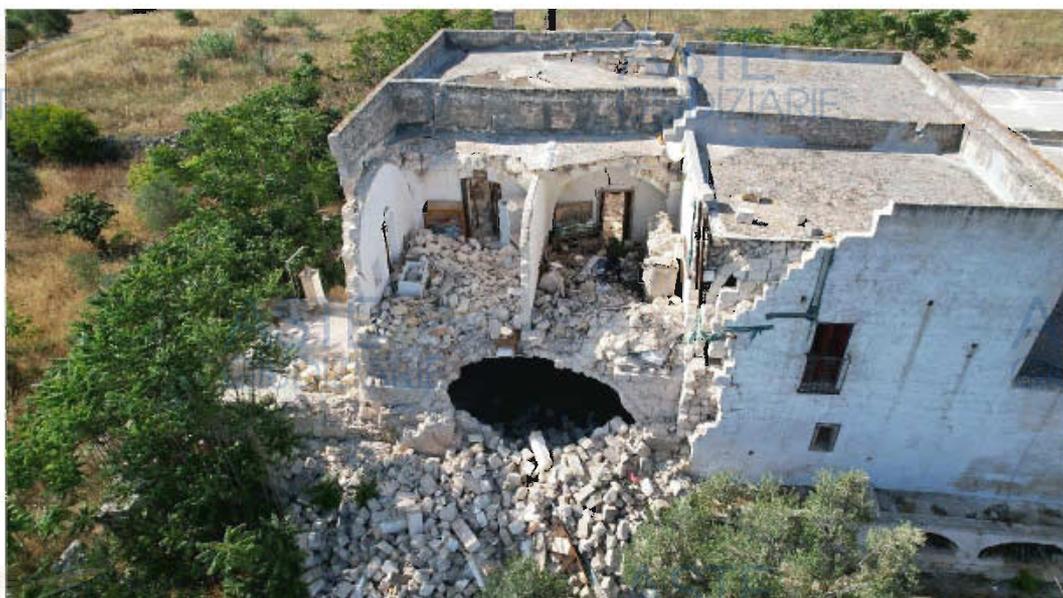
Foto 4 – Fabbricato crollato (vista sul retro)

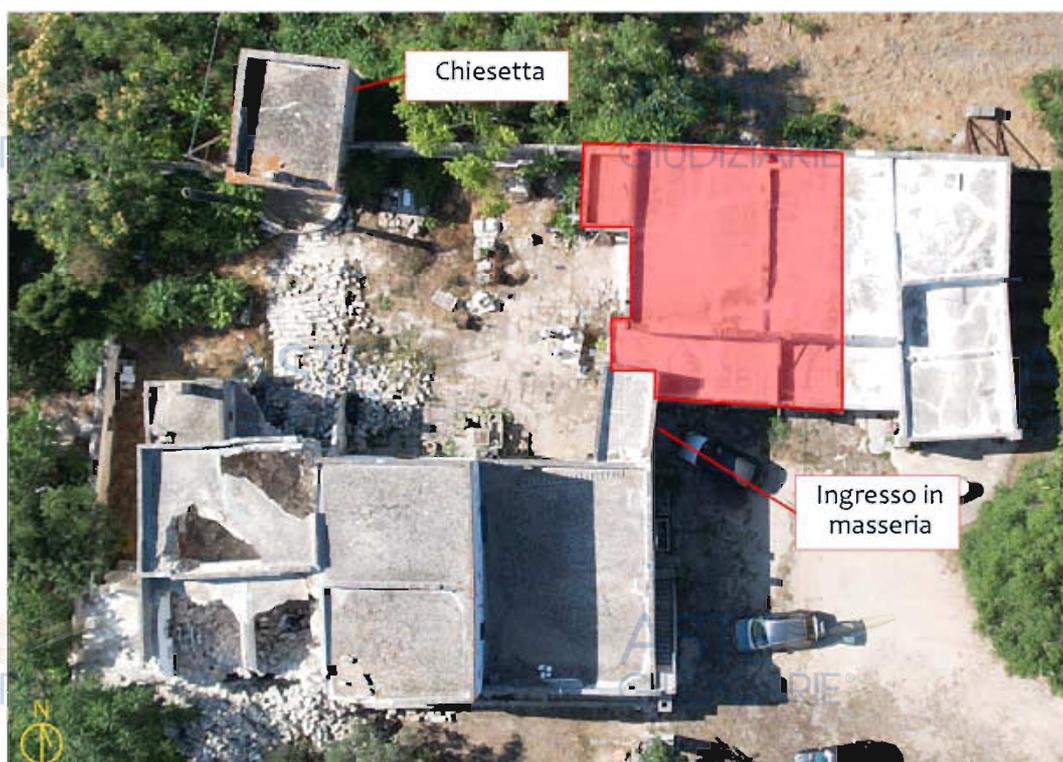
Figura 5: Individuazione abitazione piano terra

La restante unità immobiliare al piano terra è attualmente utilizzata come abitazione (Fig. 5).

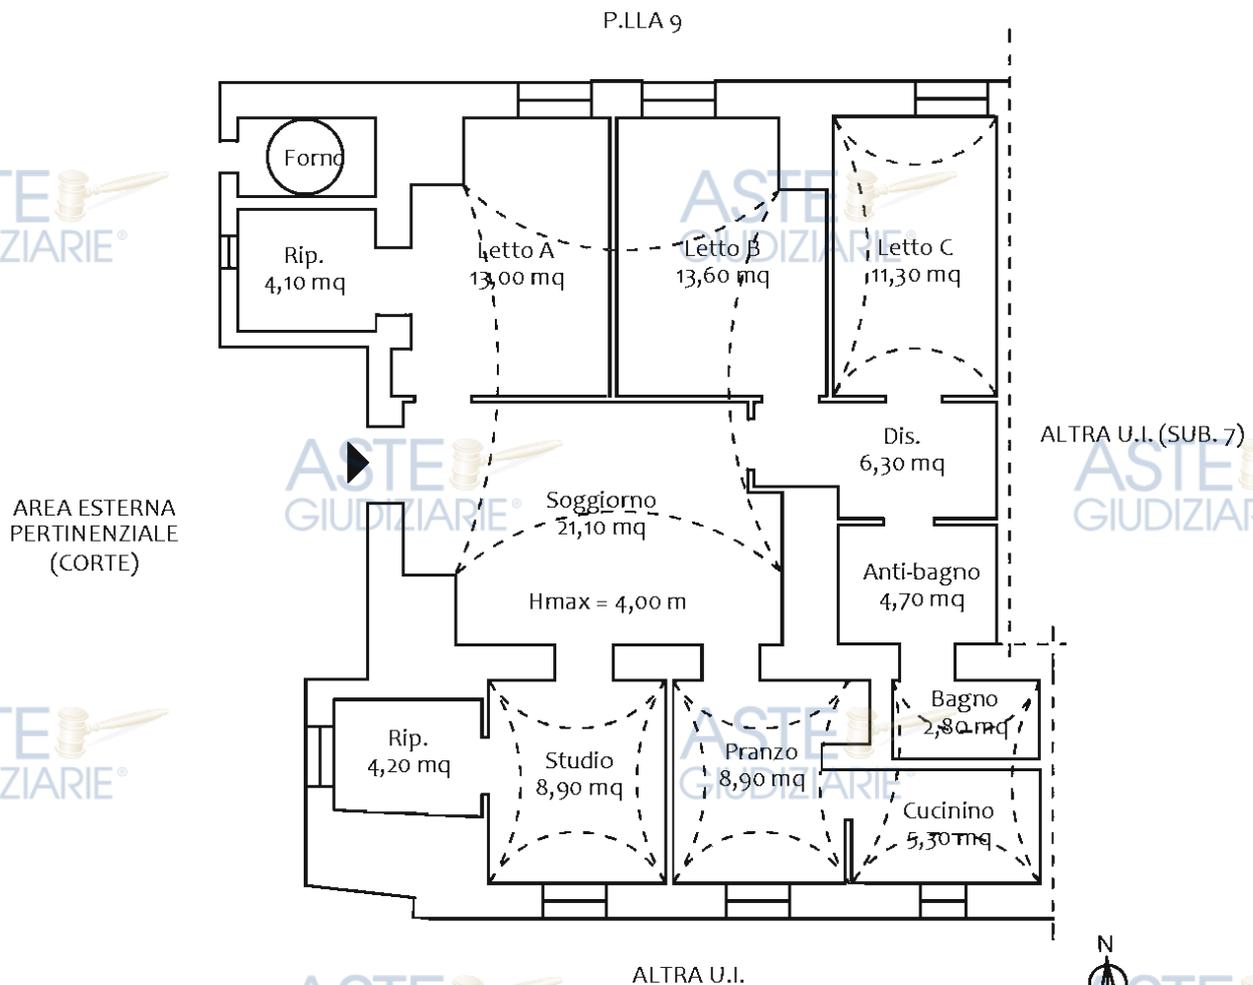
Figura 6: Planimetria abitazione

La stessa è internamente suddivisa in soggiorno (21,10 mq), sala da pranzo (8,90 mq), cucinino (5,30 mq), studio (8,90 mq), tre camere da letto (letto A – 13,00 mq; letto B – 13,60 mq; letto C – 11,30 mq), disimpegno (6,30 mq), anti-bagno (4,70 mq), bagno (2,80 mq) e due ripostigli (8,30 mq), oltre ad un forno esterno ormai dismesso. La superficie utile complessiva sviluppata è di 104,20 mq per un'altezza netta interna al colmo di 4,00 mt.

Si riporta a titolo esemplificativo la planimetria dell'abitazione così come rilevata (Fig. 6) con l'indicazione dei vani e delle relative superfici.

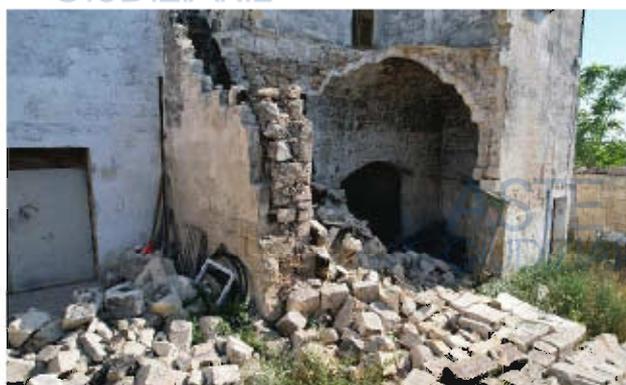
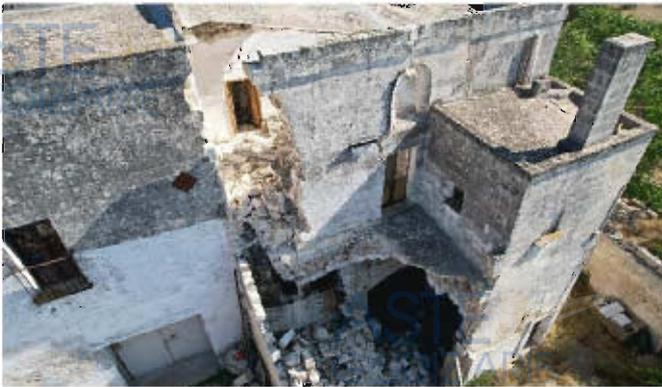
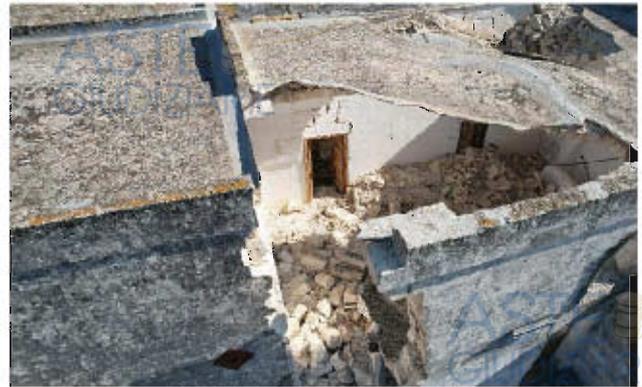
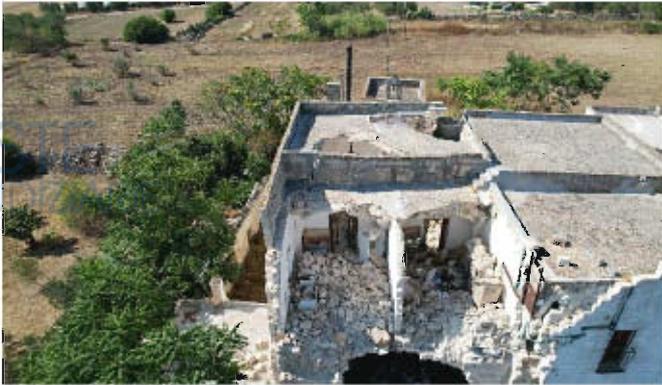
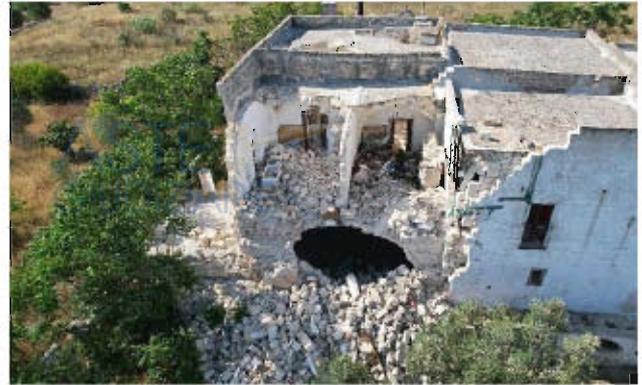
Foto 10 - Fabbricato crollato

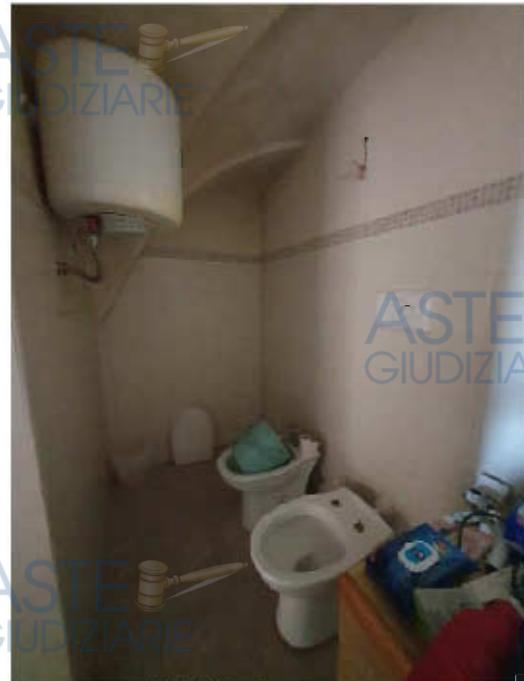
L'abitazione versa invece in scarse condizioni manutentive, denotate dalla vetustà degli impianti, dall'assenza di finiture esterne e dalla presenza di danneggiamenti, localizzati nel bagno, causati da fenomeni infiltrativi provenienti dalla copertura. Si precisa che l'abitazione è parte integrante di un fabbricato al piano terra che, nella porzione adiacente all'abitazione in esame e non oggetto del presente pignoramento (indicata con il sub. 7), è interessato da dissesti strutturali, come si evince dalla presenza di contrafforti in acciaio lungo la parete est e nord del fabbricato.

Foto 26 – Bagno

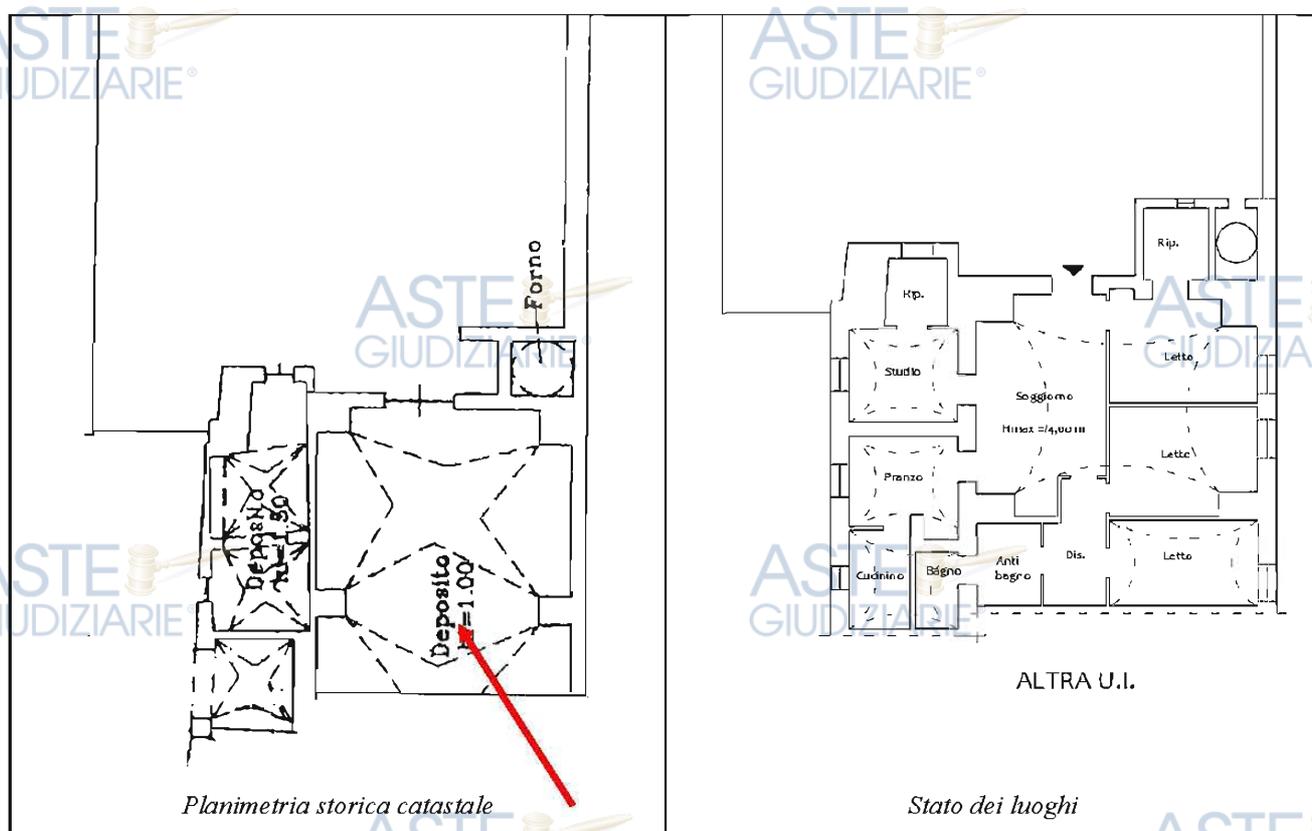
- 1) Cambio della destinazione d'uso da deposito ad abitazione

Il caso di specie è un caso di mutazione di destinazione d'uso con opere. Difatti, gli interventi realizzati sono univocamente finalizzati ad imprimere una destinazione abitativa all'originario deposito rurale. La distribuzione interna realizzata è atta alla creazione di ambienti indispensabili per un'abitazione, quali cucina, bagno e camere da letto, a cui ha fatto seguito l'apertura di finestre necessaria per rispettare le norme igienico-sanitarie delle abitazioni.

Previa autorizzazione comunale, l'attività di sanatoria prevederà un esborso complessivo, comprensivo di onorario del tecnico, sanzioni e diritti di segreteria, pari a circa € 3.500.00.

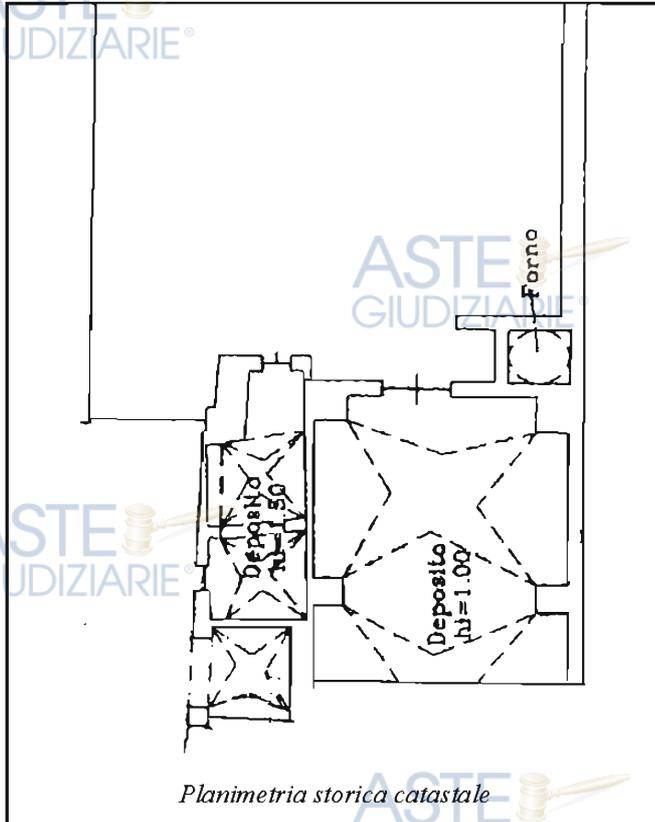
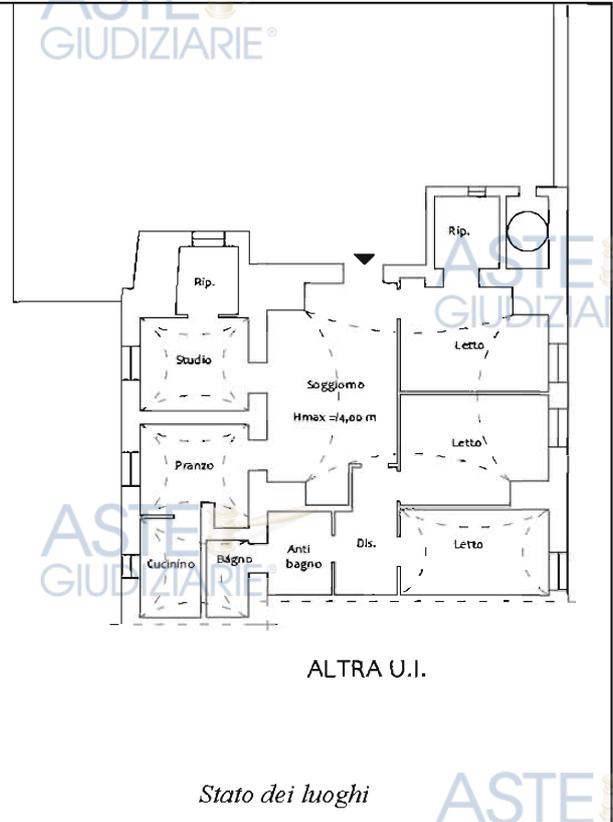
2) Diversa distribuzione degli spazi interni

Planimetria storica catastale

Stato dei luoghi

Al fine di regolarizzare la posizione catastale del bene si dovrebbe provvedere alla rettifica della diversa distribuzione degli spazi interni dell'abitazione ed al cambiamento della sua destinazione d'uso (da deposito rurale ad abitazione).

rettifica della distribuzione interna dell'abitazione. Il tutto per un costo complessivo, comprensivo di onorario del tecnico e spese di presentazione delle pratiche, di circa € 1.500,00.

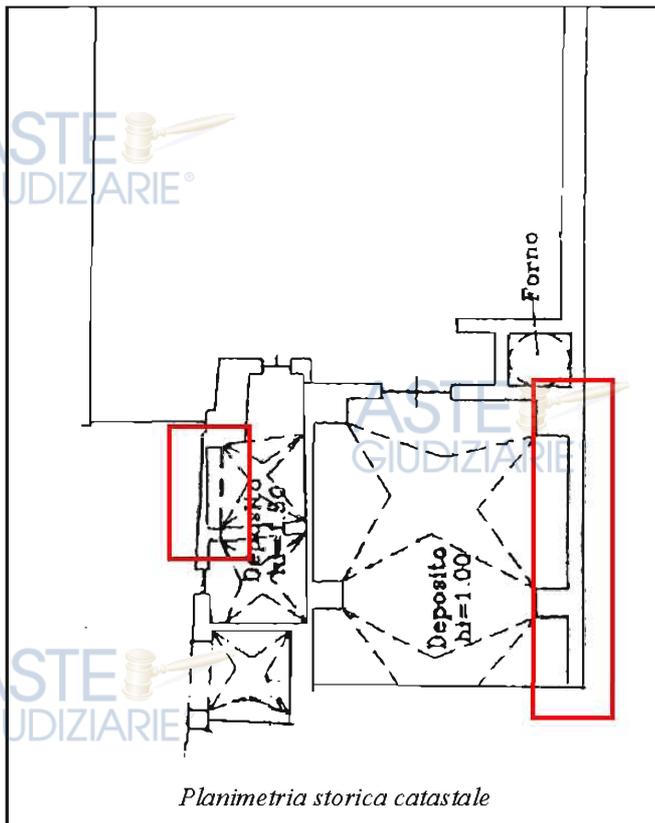
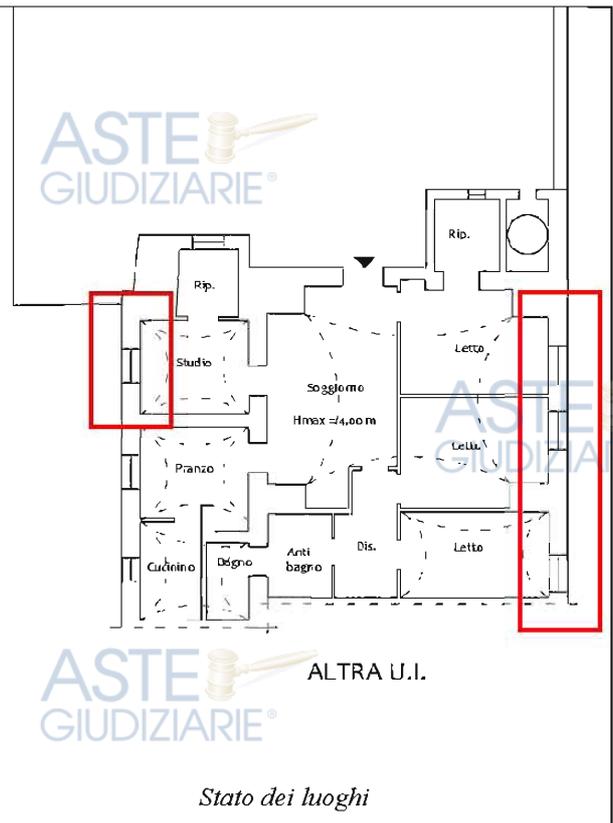
3) Variazione prospettica per l'inserimento di aperture finestrate sul prospetto nord e sud;

Planimetria storica catastale

Stato dei luoghi
