# TRIBUNALE DI TARANTO

PERIZIA DI STIMA DELL'ESPERTO STIMATORE ING. LUCA IACOBELLIS NEL PROCEDIMENTO DI ESECUZIONE  
IMMOBILIARE R.G.E. N° 95/2025

*Appartamento in catasto fabbricati al foglio 244, particella 21227/19, cat. A/4 di vani 3,5 in Taranto (TA) alla via Alfieri D'Alò n. 45 (ex foglio 244 particella 21198 sub 19 e precedentemente ex foglio 244 particella 125 sub 19).*

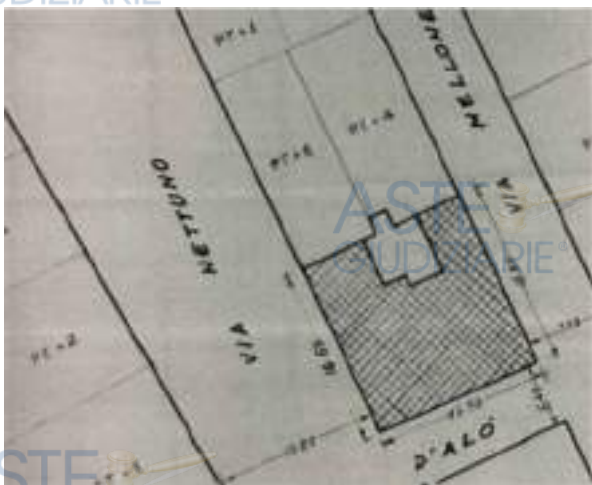
Il fabbricato confina con via Alfieri D'Alò, via Nettuno, via Fratelli Mellone, cortile interno e proprietà terzi. Ha accesso mediante androne, vano scale condominiale e ascensore da via Alfieri D'Alò n. 45. Al piano terra sono posti locali commerciali e box auto e nei sei piani superiori appartamenti. Sul lastrico è presente un locale originariamente destinato ad abitazione del custode per quanto riportato nella dichiarazione di abitabilità del 14.03.1961.

Il fabbricato ha struttura portante in telaio in cemento armato, con muri divisorii di tompagnamento e divisorii in conci di tufo e con solai piani tipo misto a nervature parallele (come riportato nel certificato di collaudo) ovvero strutture orizzontali in calcestruzzo armato con nervature in cemento armato gettate in opera e elementi di laterizio. Il collaudo delle opere risale al

Le facciate sono intonacate e tinteggiate e rivestite, al piano terra, nella parte bassa, con lastre di marmo e superiormente con piastrelle chiare. Le facciate presentano un diffuso stato di degrado superficiale della tinteggiatura, che richiedono un'opera di risanamento e un nuovo ciclo di pitturazione.

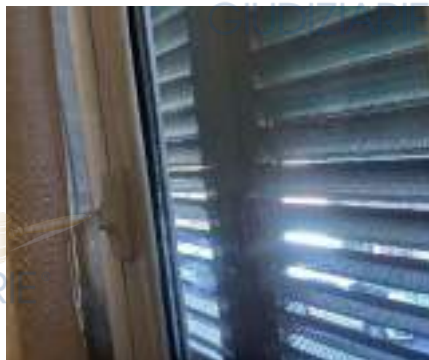
La porta di ingresso è del tipo blindato, gli infissi esterni sono a taglio termico in vetro camera protetti da persiane a doppia anta e zanzariere. Gli infissi interni sono con pannellatura in legno.

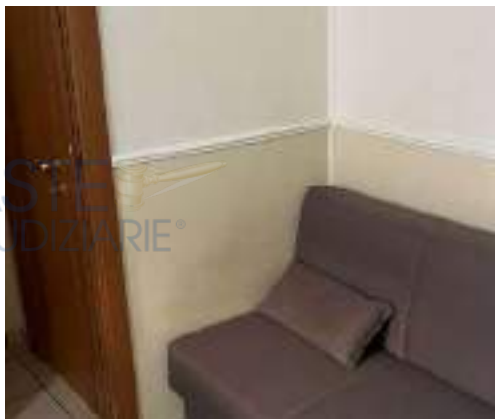
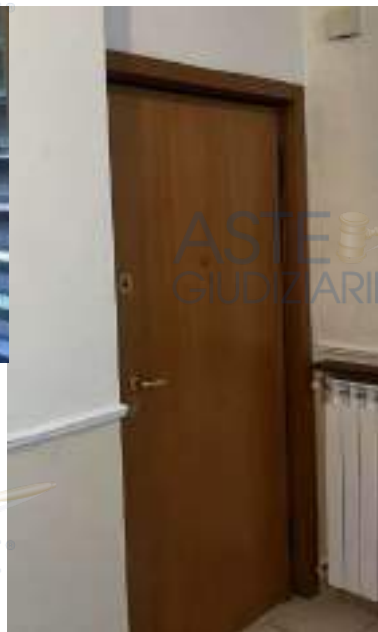
I pavimenti dell'abitazione sono in piastrelle di ceramica chiara, i servizi igienici e la zona cucina hanno rivestimento in piastrelle di ceramica. Le pareti dell'appartamento, sono intonacate e

tinteggiate, in alcune zone presentano un rivestimento con intonaco spugnato (intonachino di finitura minerale decorativo): rivestimento basso zona giorno, disimpegno e alcune pareti delle camere da letto

La separazione zona giorno, zona notte è realizzata con porta scorrevole incassata con rompino in vetro martellato colorato.

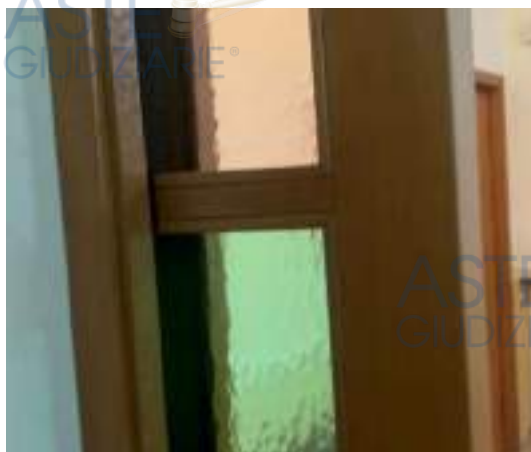
L'appartamento è in complessive buone condizioni di manutenzione e sembra essere stato oggetto di interventi di manutenzione relativamente recenti come peraltro attestato dall'analisi delle visure catastali.

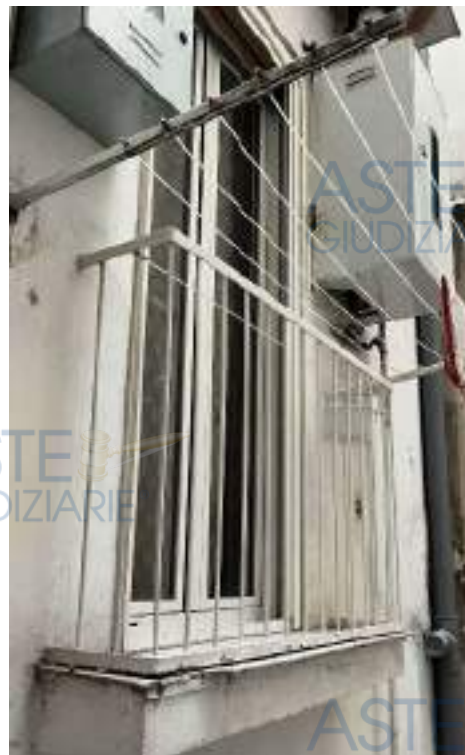
Dai sopralluoghi effettuati e dalla documentazione agli atti è emerso che il cespite non risulta conforme all'ultimo titolo abilitativo – oltre ad una minore dimensione del muro di separazione ingresso cucina (aspetto marginale) - per la presenza di un balconcino di affaccio sul cortile interno.

La disposizione interna degli ambienti dell'appartamento, riportata nella planimetria catastale, corrisponde all'attuale configurazione interna dell'immobile, non è però indicato il balconcino di affaccio su cortile interno.

Nel merito si ritiene che il balconcino sul cortile interno (art.36 T.U.) sia sanabile (salvo diritti terzi) con SCIA in alternativa al permesso di costruire in sanatoria ai sensi del D.P.R. 380/2001 con sanzione pecuniaria. Occorrerà produrre, a corredo dell'istanza, calcolo strutturale di professionista abilitato.

Potranno altresì essere sanate alcune minori differenze dimensionali dei singoli ambienti (contenute, al netto del preciso rilievo dello spessore delle murature non rilevabile, nel perimetro assentito) proponendo la esatta riproduzione planimetrica nella medesima pratica. A compimento della pratica in sanatoria si potrà adeguare la planimetria catastale riportando il suddetto balconcino e la relativa porta finestra.
