TRIBUNALE ORDINARIO DI TARANTO

Fallimento n° 47/2011

REVISIONE DELLA PERIZIA DI STIMA REDATTA DALL'ING. LUCIA DOMENICO

Descrizione complessiva e sintetica dei beni**Lotto A**

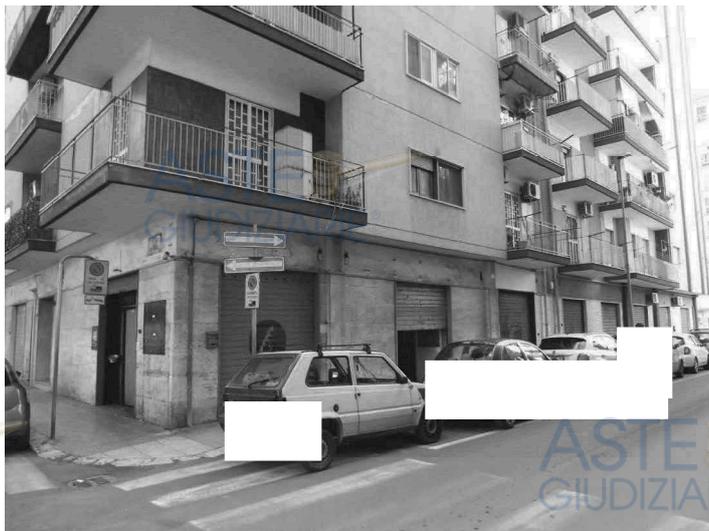
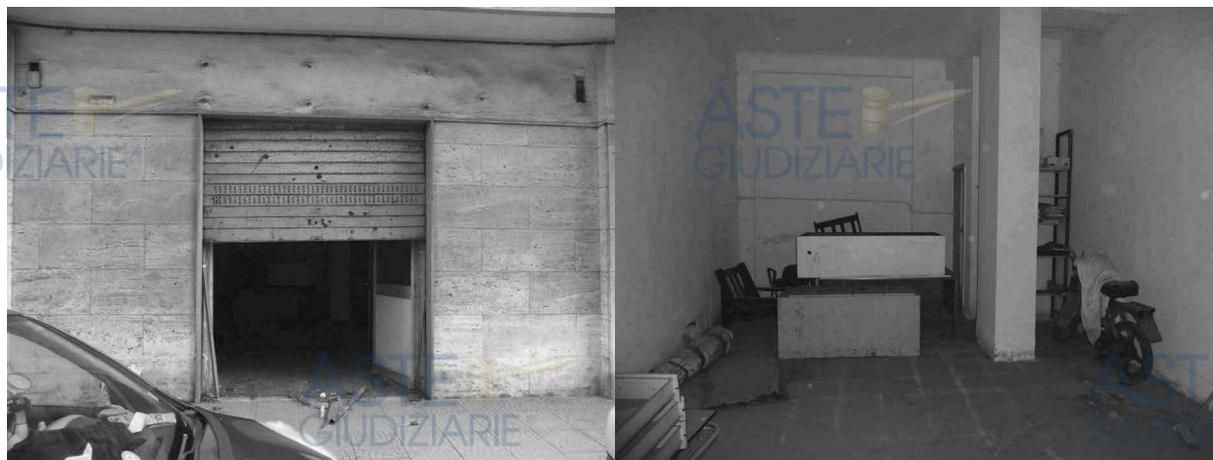
Ad esso si accede da apertura di larghezza m 2,33 e altezza m 2,90 con soglia in lastra unica di travertino con spessore di cm 2,5 posata a quota marciapiede alto cm 16 dalla strada. Detto unico ingresso nel locale è provvisto di vetrina interna in anticorodal grigio a doppia anta e serranda metallica ad avvolgimento esterna. La soglia posta a cm 2,5 sul marciapiede, è idonea per accesso a persone diversamente abili. In caso di piogge intense, talvolta capita che entri nel locale acqua dalla strada.

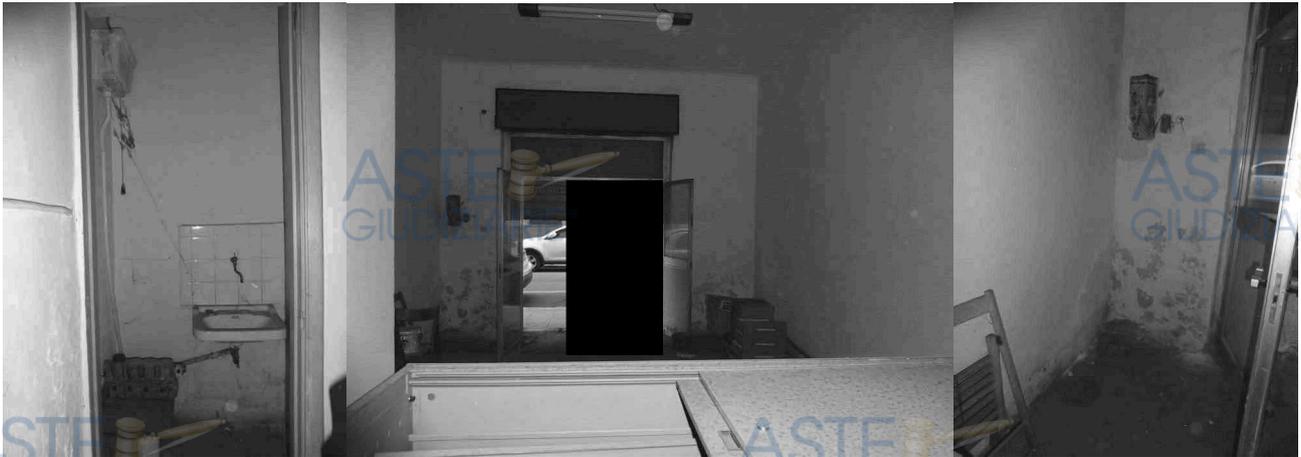
Il pavimento interno è posto a livello della soglia quindi a cm 18,5 al di sopra della quota stradale. Esso è in cattivo stato ed è costituito da mattoni di cemento compresso e scagliette di marmo. L'altezza interna del locale è di m 3,78, la larghezza è di m 4,45 e la lunghezza di m 7,00. La struttura portante è costituita da pilastri, travi e solaio in c. a. che appaiono in buono stato come pure gli intonaci interni, tranne nella parte anteriore in cui sono evidenti le tracce di umidità di risalita. Il prospetto del locale è rivestito di lastre rettangolari di travertino in sufficiente stato di conservazione. Internamente al locale, ad angolo verso il pilastro, vi è un piccolo vano W.C. a tutta altezza senza aria e luce dall'esterno, di dimensioni interne in pianta di m 1,15 x m 1,05 più muro di spessore di cm 10, con

infisso asportato, piastrellato in parte internamente e provvisto di vaso, lavandino e rubinetteria decisamente obsoleti.

Il locale nel suo complesso è in sufficienti condizioni di manutenzione tranne che per il W.C. nel quale l’impianto elettrico, l’impianto idrico/fognante ed i pezzi igienici vanno rifatti e sostituiti; mentre nel locale principale va completato il battiscopa e lucidato il pavimento per renderlo funzionale come locale commerciale e quindi agibile.

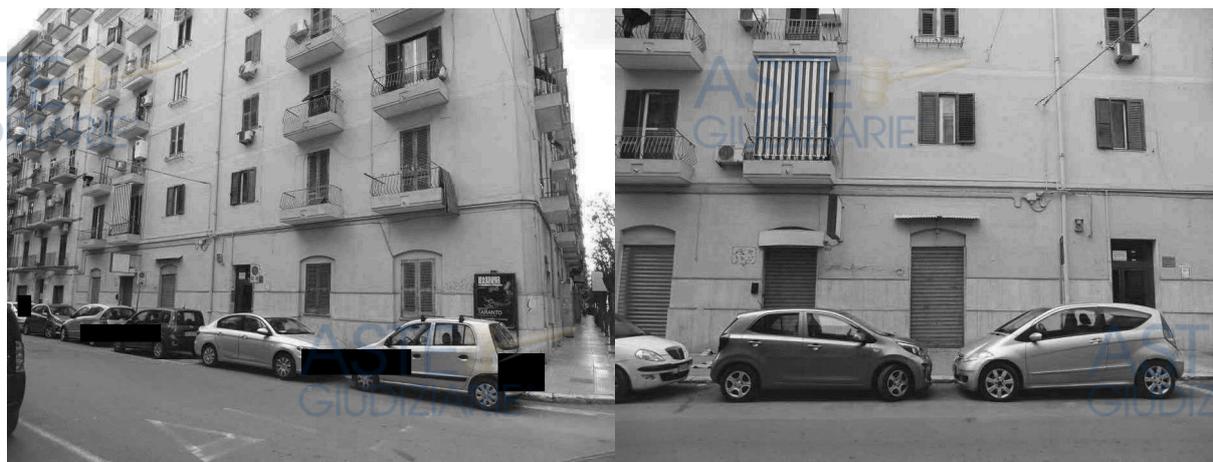
Trattasi di costruzione a struttura mista di muratura di tufi portante con coperture a solai in c.a..

All'interno del locale i pavimenti, gli infissi, i sanitari, i rivestimenti, gli intonaci, gli impianti e la struttura portante in ferro originaria del soppalco sono obsoleti, solo la scala e il piano orizzontale del soppalco sono in buono stato. Ha l'intonaco esterno tinteggiato color rosa ed il piano terra è provvisto di marciapiede ed è rivestito il lastre di travertino in sufficiente stato fino a metà altezza delle porte.

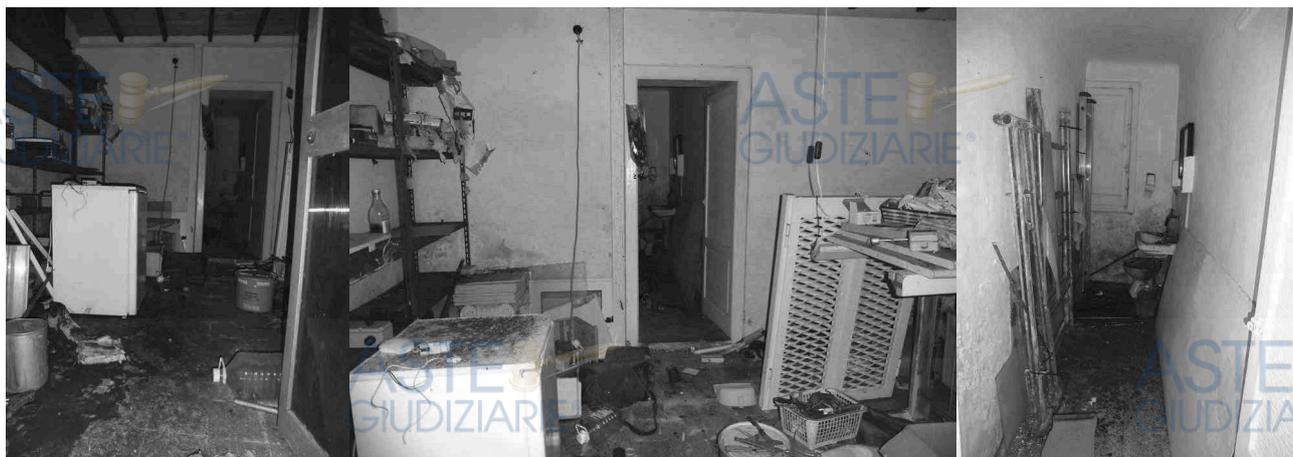
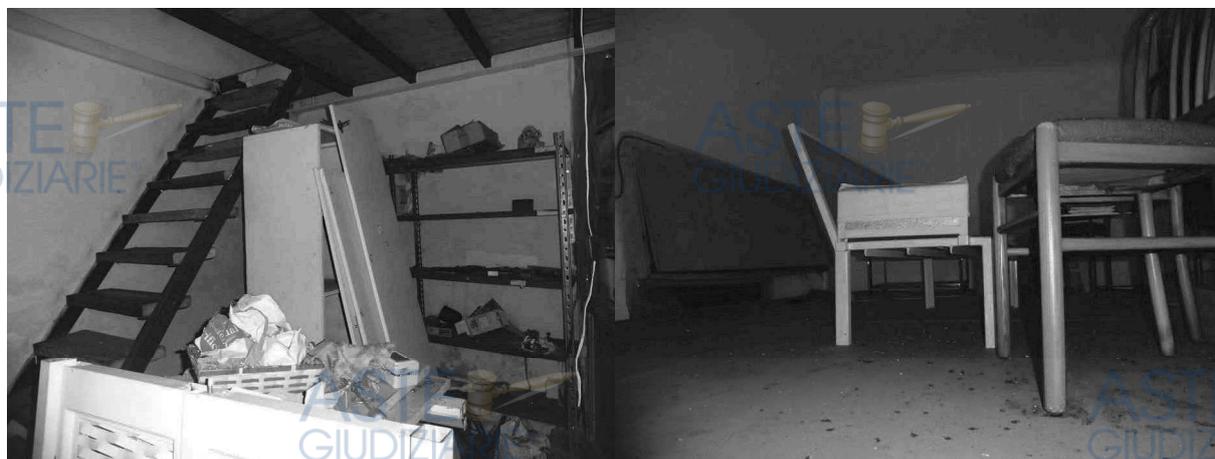
Il pavimento in mattoni di cemento compresso e graniglia sottile di marmo è in pessimo stato e rattoppato con diversi colori. Gli infissi sono in legno per il bagno ed in anticorodal per la vetrina di ingresso che è protetta dall'esterno da serranda metallica. I sanitari, i rivestimenti, gli intonaci, gli impianti e la struttura vecchia del soppalco sono obsoleti ed in pessime condizioni, solo la scala in ferro e il piano orizzontale del soppalco in toghe di legno sorrette da profilati metallici sono in buono stato. È presente, inoltre, una perdita della colonna montante di scarico del condominio, con tracce di umidità di risalita diffuse.
