**TRIBUNALE DI TARANTO**  
**SEZIONE FALLIMENTARE**

**PERIZIA DI STIMA DEL COMPLESSO INDUSTRIALE SITO IN PALAGIANO (TA)**  
**- contrada Lupini Lamaderchie -**

Procedimento fallimentare n. 5539/01 della [REDACTED]

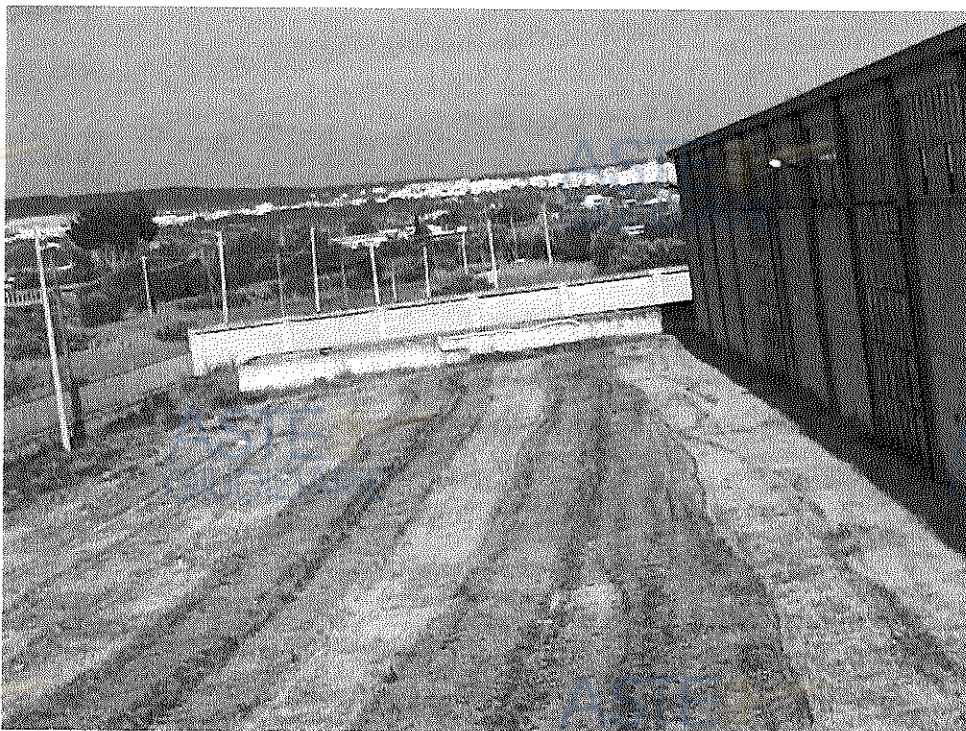
Foto 1: lato Nord - Est

- 1) Il terreno di forma rettangolare con lati di circa metri 176 x 69 e superficie catastale di circa mq 12.064, recintato lungo la strada (Nord) con muretto in c.c. e sovrastante grigliato in acciaio, a Est con muratura in blocchi di calcestruzzo (vedasi foto n. 1), dell'altezza di circa mt 2.80, a Sud con muretto con sovrastante rete metallica (vedasi foto n. 2), e ad Ovest con rete metallica e paletti in ferro

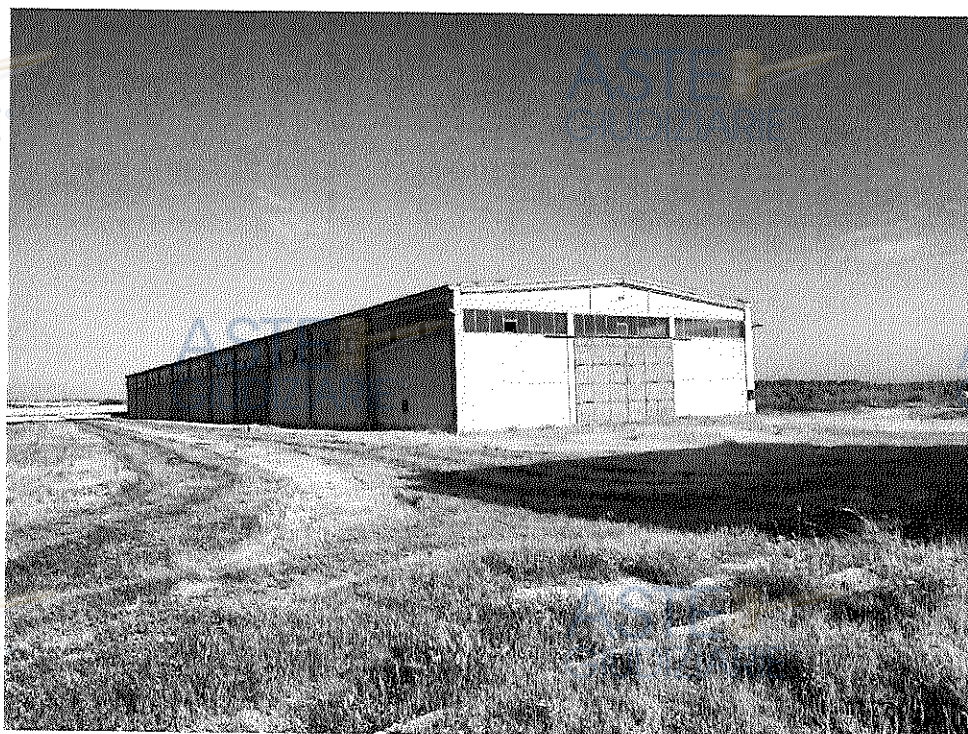
Foto 3: capannone

- 2) Dal capannone (vedasi foto n. 3), con cinque accessi carrabili protetti da portoni scorrevoli in lamiera, con una superficie di circa mq 2.500, ha forma rettangolare con lati di mt 110 x 22,60 e altezza, sotto trave, di mt 6,00; a struttura è in c.c.a. precompresso, con copertura in tegoli in c.a.p. a doppia falda, intervallati da lastre ondulate,

traslucide, in fibra di vetro; le pareti laterali sono realizzate con elementi prefabbricati in calcestruzzo presso vibrati con sovrastanti finestrone per l'illuminazione (*vedasi foto n. 4*).

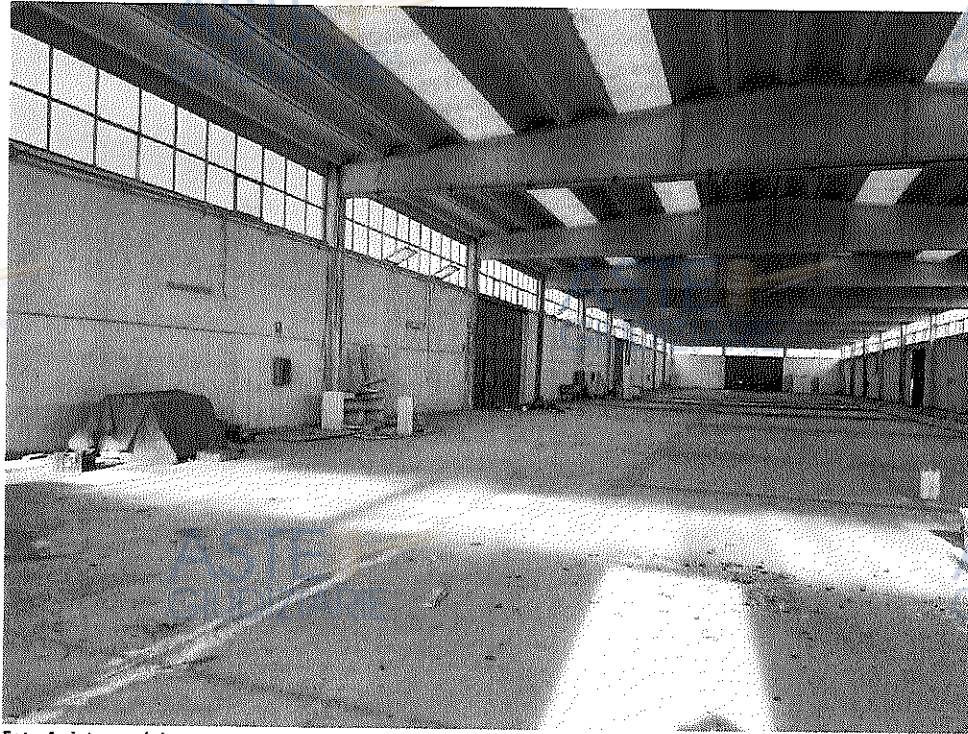
Foto 4 : interno del capannone

La pavimentazione interna è del tipo industriale, in calcestruzzo liscio, ove sono presenti le canaline per la raccolta dei liquidi provenienti dal processo di essiccazione degli ortaggi e i basamenti in c.c.a.

Nell'angolo sud-est, vi sono i resti dei locali adibiti a servizi igienici, il capannone si presenta, non in uso da molti anni, con impianti non funzionali e/o inesistenti, mostra piccoli fenomeni vandalici sulle pareti e la rottura di alcuni vetri delle finestrature laterali, nonché interessato da alcuni fenomeni d'umido.

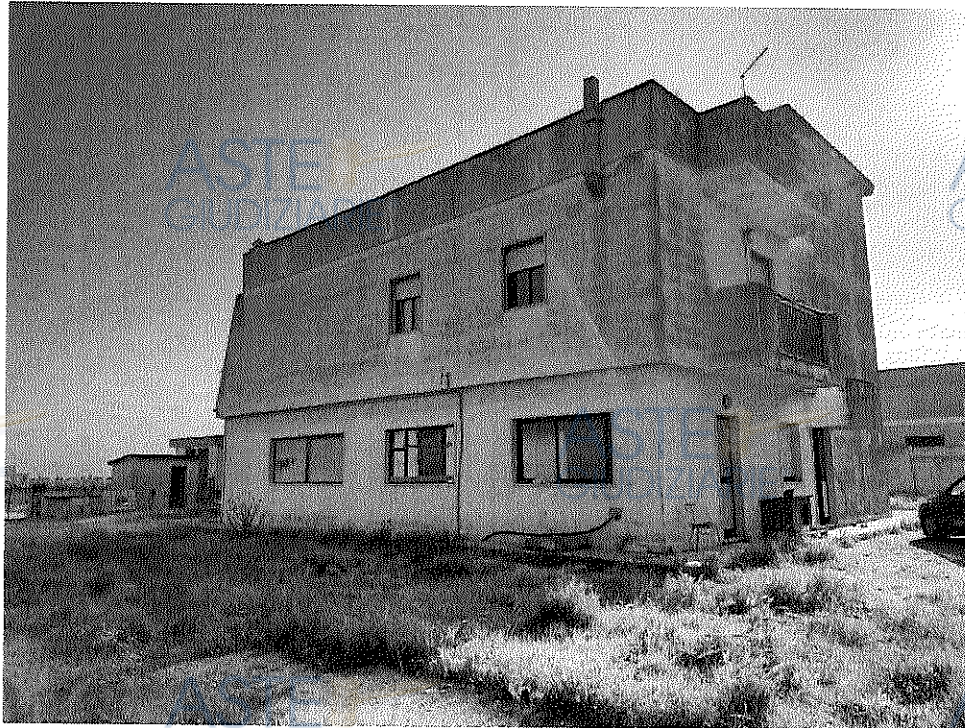
Foto 5: Palazzina uffici e casa del custode

- 3) Dalla palazzina, a due livelli (*vedasi foto n. 5*), destinata ad uffici e alloggio custode, collegati da scala interna; il piano terra composto da un ufficio, della superficie di circa mq 160, distribuito da un ampio vano da cui si accede, direttamente, a due stanze e, tramite corridoio di disimpegno, in altri due ambienti e nel bagno, tutti gli ambienti sono illuminati ed areati direttamente.

La palazzina necessita di alcuni interventi di manutenzione straordinaria che dovranno interessare le strutture e gli impianti, in parte non funzionanti e privi di certificazioni.

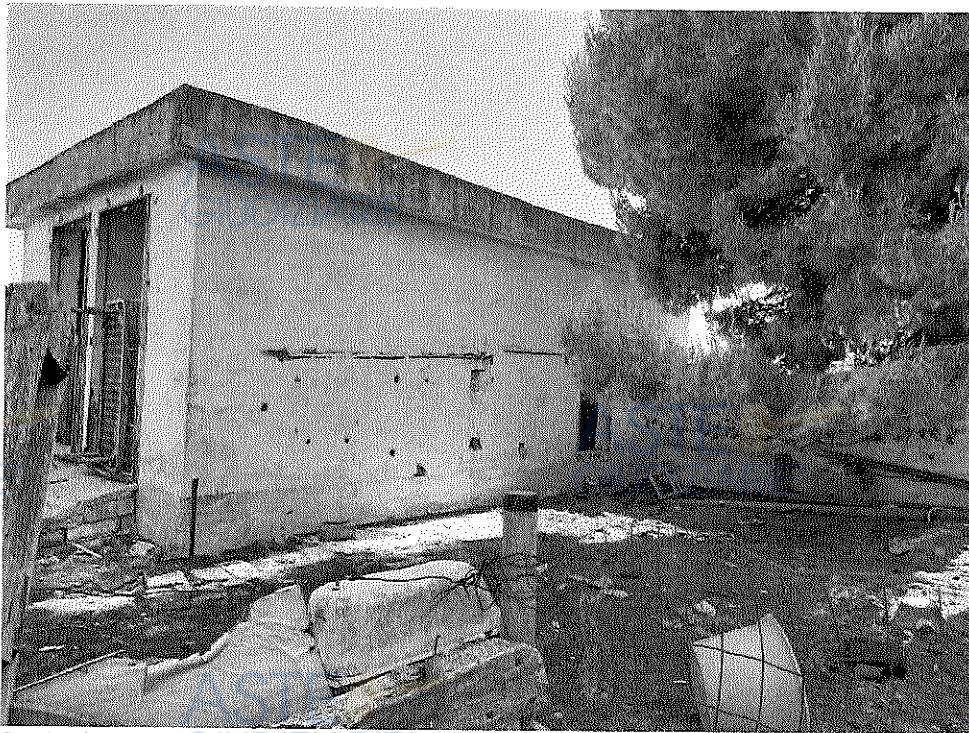
Foto 9: cabina elettrica

- 4) Dalla Cabina elettrica (*vedasi foto n. 9*), ubicata sul confine ovest, di circa mq 52, con lati da mt 9,40 x 5,50 circa, realizzata in muratura di conci di tufo e solaio piano di copertura, inutilizzabile ed in precarie condizioni statiche.
- 5) Dal locale pozzo artesiano (*vedasi foto n. 10*), a protezione dell'impianto di sollevamento del pozzo artesiano, di pianta rettangolare, lati mt 3 x 3, in muratura con copertura in soletta piana di c.c.a. è inutilizzabile ed in precarie condizioni statiche.
- 6) Da una tettoia (*vedasi foto n. 11*), in aderenza al lato Sud dell'abitazione, utilizzata a ricovero animali da cortile;
- 7) Da delle vasche seminterrate, in calcestruzzo, dell'ex-impianto di depurazione all'angolo nord-est.

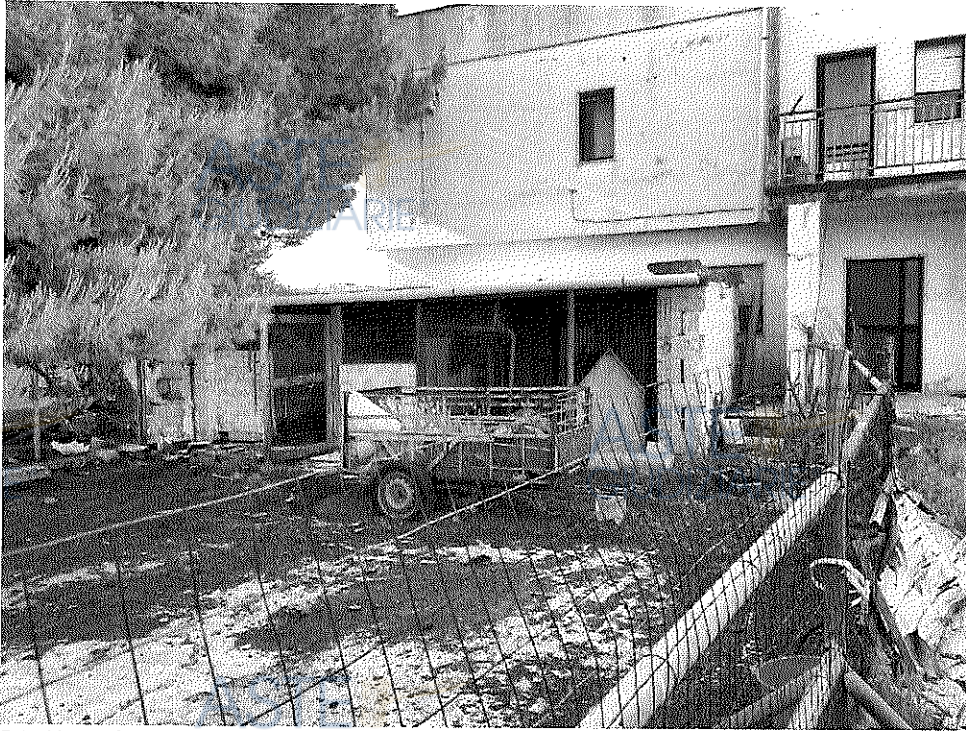
Foto 11: tettoia

Non ricadendo il fabbricato su di un'area soggetta a particolari vincoli di inedificabilità assoluta imposti da leggi statali, regionali o comunali previsti dagli articoli numero 32 e 33 della legge 47/85, è possibile il rilascio di concessione edilizia in sanatoria, previa integrazione della pratica di condono, ed abbattimento della tettoia (vedasi foto n.11) adiacente al lato Sud della palazzina.
