ASTE GIUDIZIARIE®
CONSULENZA TECNICA DI UFFICIO
LIQUIDAZIONE GIUDIZIALE 34/2024

**RELAZIONE DI CONSULENZA TECNICA DI UFFICIO PER LA
STIMA DEI BENI AZIENDALI MOBILI ED IMMOBILI E VERIFICA
DELLA CONSISTENZA IMMOBILIARE DELLA DITTA**

LIQUIDAZIONE GIUDIZIALE N. 34/2024

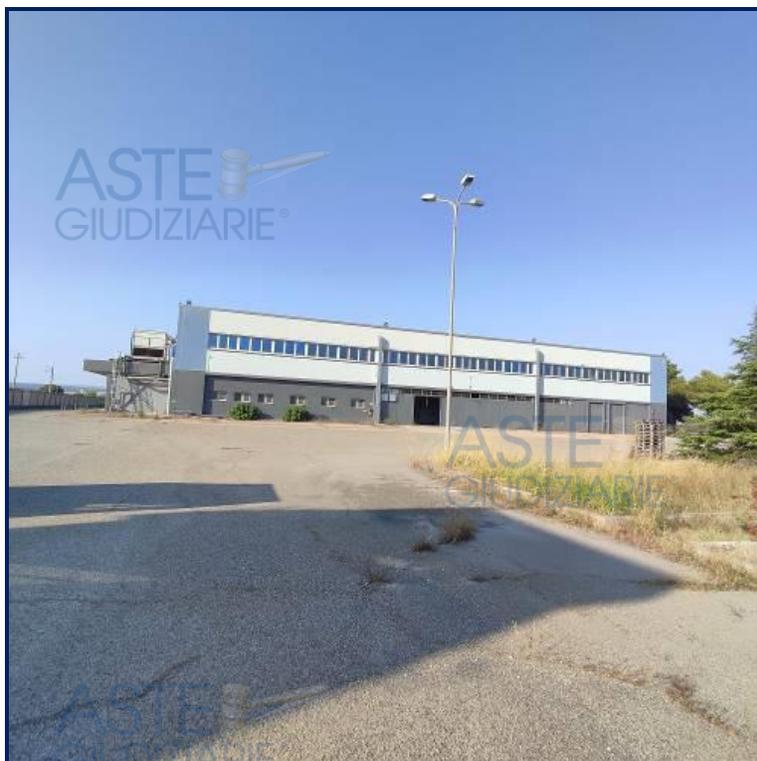
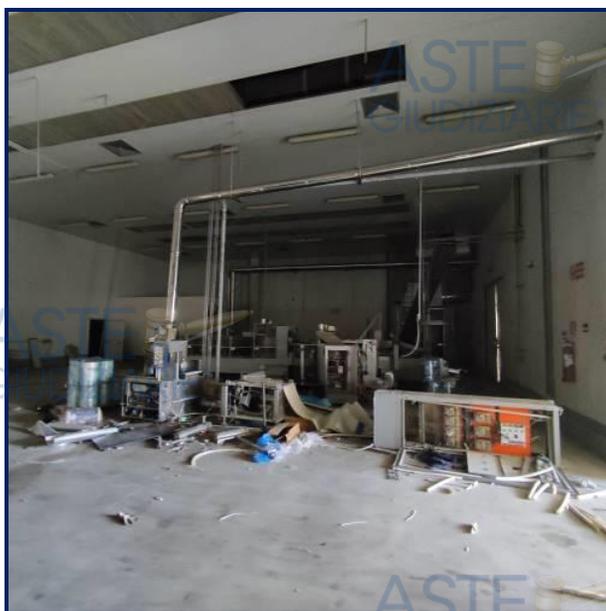
Infatti, come rilevato anche dall'avv. De Lauro, in occasione dei diversi sopralluoghi effettuati in sito erano, e sono tuttoggi presenti, numerosi macchinari, arredi, imballi e quantaltro che versano in uno stato di completo abbandono e, nel decorso, completamente vandalizzati da ignoti, con violazione dei mezzi di chiusura dei varchi di accesso , con la certa asportazione di cavidotti e tubazioni in rame facenti parte degli impianti a servizio del fabbricato e dei macchinari/attrezzature , dei componenti dell'impianto fotovoltaico su tetto, ecc.

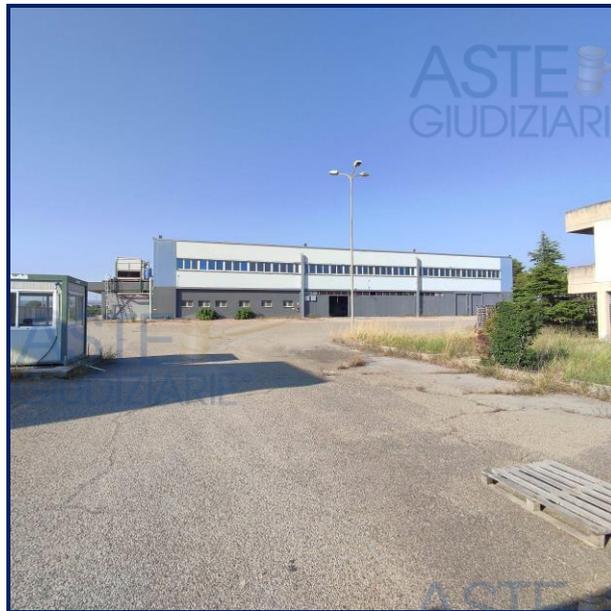
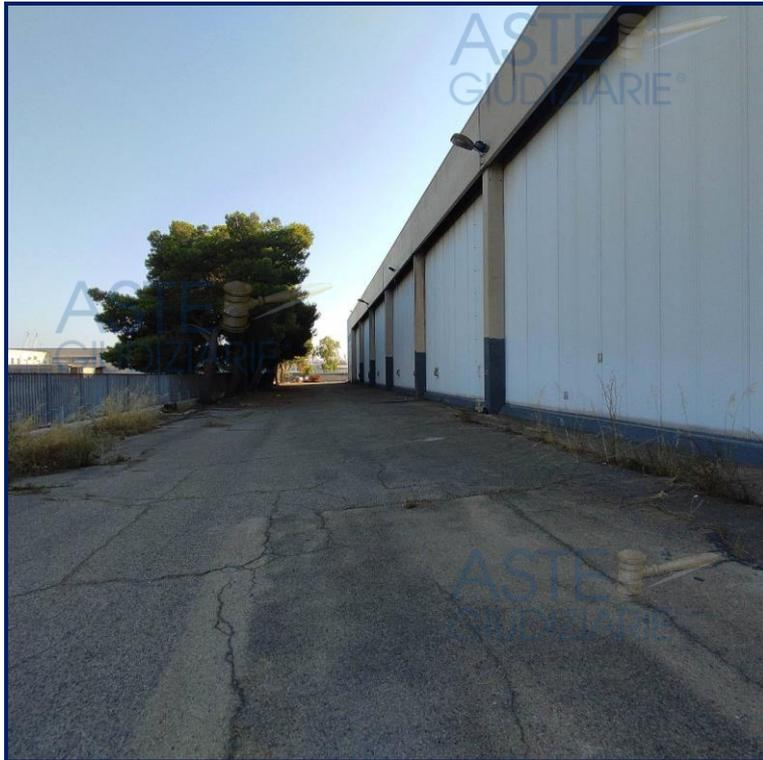
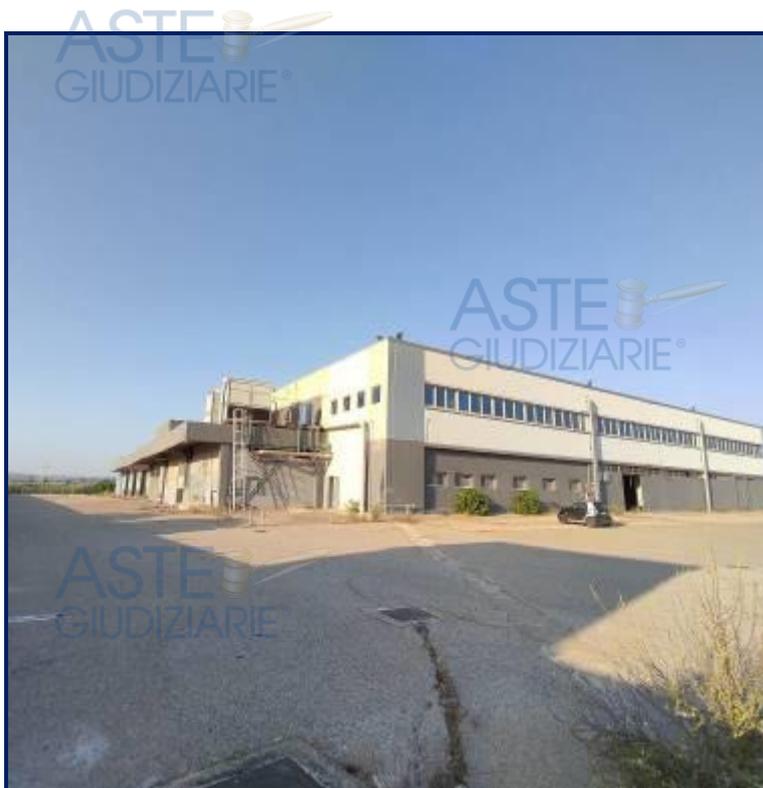
IL CAPANNONE

In posizione centrale del lotto di terreno è edificato il capannone industriale che ha dimensioni in pianta pari a mt 72.00x64.52= **mq 4.645,44** ed altezza pari mt 8.85 sotto trave e si sviluppa su 3 campate uguali di luce pari a mt 21.20 ciascuna e realizzate con struttura portante verticale in pilastri in c.a.p., travi a doppia pendenza in c.a.p. e tegoloni di copertura in c.a.p. ed ulteriore strato di lamiera grecata . All'interno di tale volume si sviluppano n. 5 celle frigo diversamente dimensionate, area libera anticelle, la sala lavorazione, la zona di carico e scarico, locale deposito imballaggi.

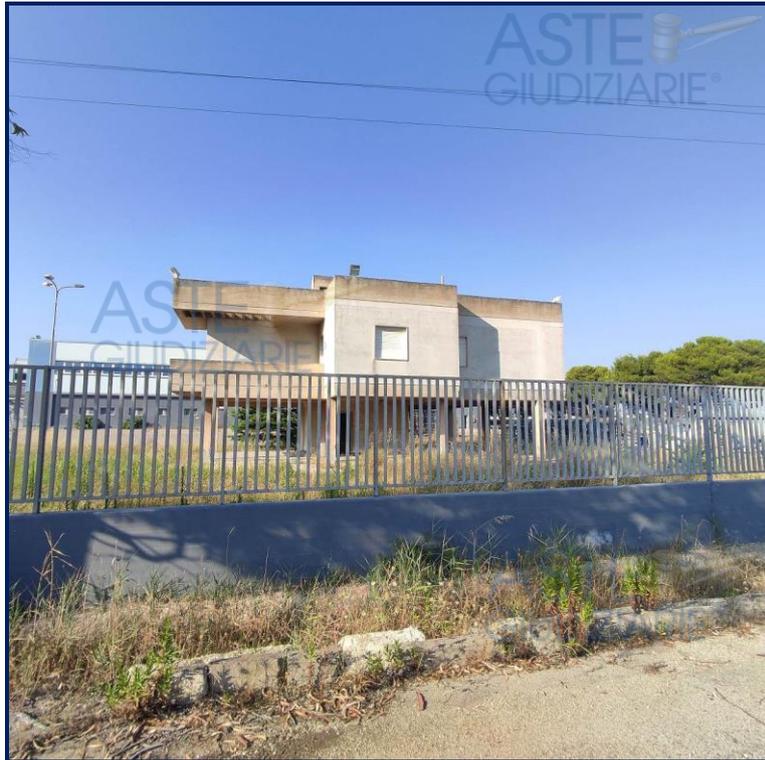
CASA DEL CUSTODE

In zona anteriore al capannone ed in prossimità della strada di accesso è presente un fabbricato a due piani fuori terra destinato a casa del custode ma, allo stato, in disuso ed abbandono, nonché in avanzato degrado sia statico sia strutturale.

Il fabbricato ha dimensioni di ingombro in pianta pari a mt 15,90 x 9,60 ed una superficie coperta del primo piano pari a mq 140,50, al piano terra, a pilotis, è presente un vano androne con annesso locale deposito di modeste dimensioni. La copertura/lastrico soalre è del tipo piano a terrazzo, con stato di degrado evidente ed accentuato.

I soffitti di alcuni vani presentano copiose infiltrazioni di piovane provenienti dal sovrastante lastrico solare e, nel vano cucina, è palesemente visibile un distacco strutturale della muratura di perimetro dalla struttura reticolare in c.a.

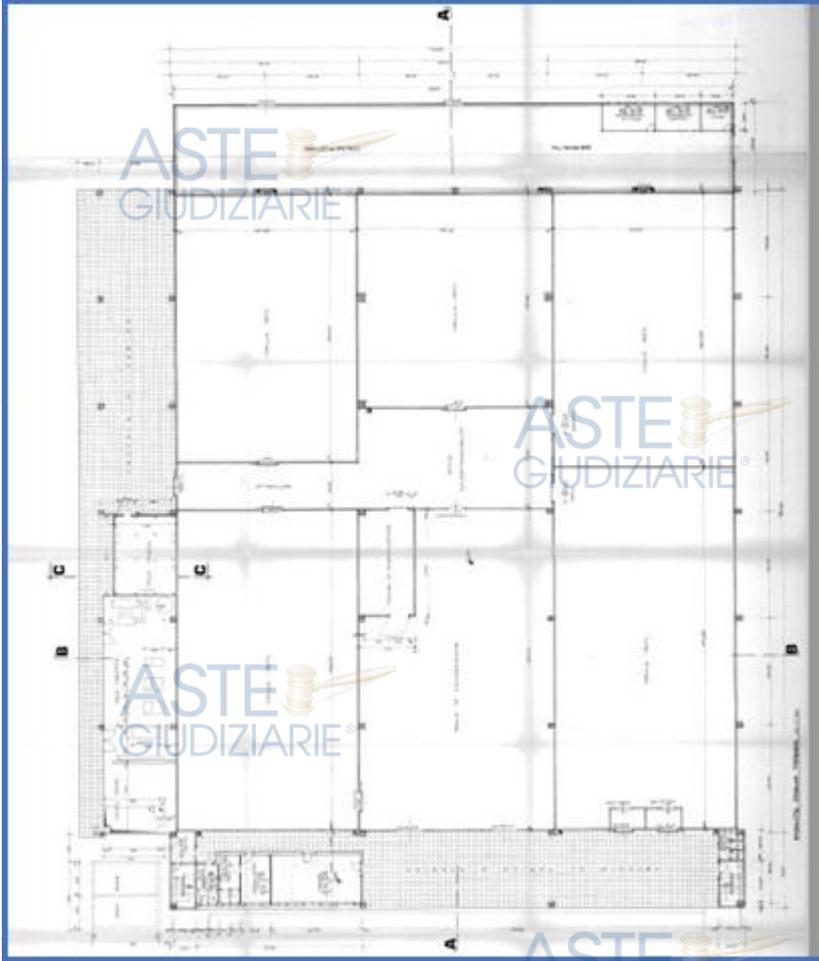
Pianta Piano terra

In testata lato Ovest è presente una campata ordita in modo ortogonale alle altre 3 di dimensioni in pianta pari a mt 8.41x64.52 = **mq 542.61** ed altezza utile pari a m 5.00 destinata servizi per il personale (spogliatoi/mensa) e zona di carico e scarico merci, realizzata con pilastri in c.a.p. e copertura in tegoloni in c.a.p. .

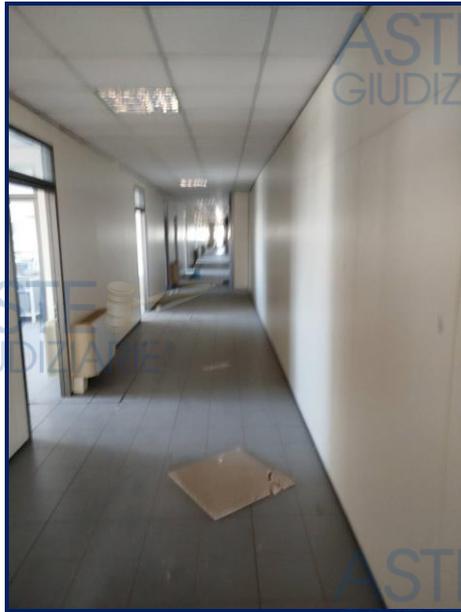
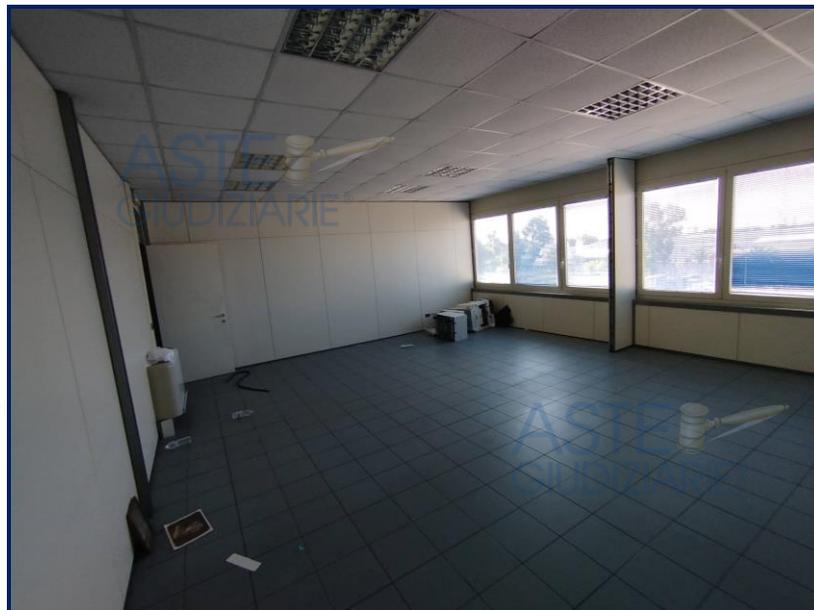
I tamponamenti interni, ove presenti, sono realizzati con pannelli in c.a.p., mentre in presenza di celle frigorifere le pannellature sono realizzate con strutture in carpenteria metallica con pannelli coibentati; all'interno delle tre campate principali sono sistemati i locali di lavorazione e varie celle frigorifere che allo stato, palesano evidenti segni di degrado ed alcune di infiltrazioni di piovane dal tetto (n. 2). Il pavimento è del tipo "industriale", i varchi di accesso sono presidiati e

difesi da portoni in acciaio scorrevoli (alcuni dei quali sono stati, nel decorso, vandalizzati ed in parte smontati ma ivi presenti) ed, in alcuni casi, da portoni a pacchetto di tipo industriale. Il capannone è dotato di impiantistica elettrica per alimentazione attrezzature e macchine, di quadri elettrici, di impianto antincendio, di illuminazione con corpi illuminanti sospesi a soffitto, seppur, allo stato, l'intero complessivo dei cavidotti facenti parte di impianti e macchinari/attrezzature, sono stati asportati e/o vandalizzati da ignoti malfattori.

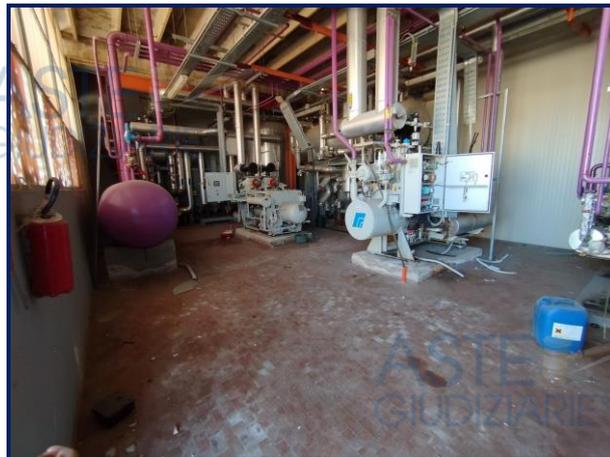
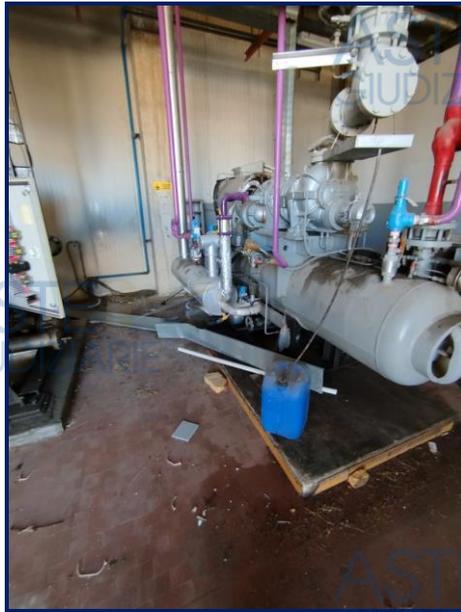
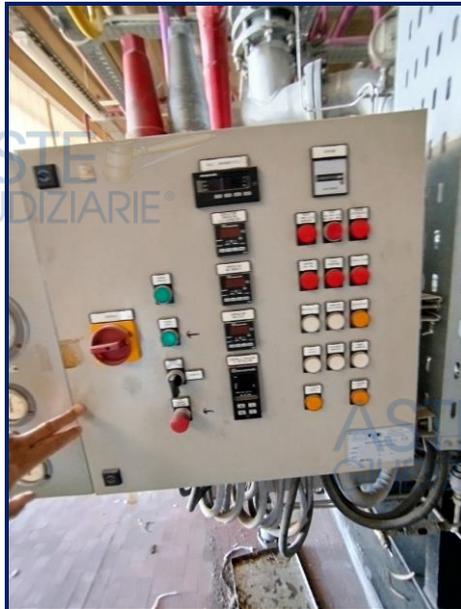
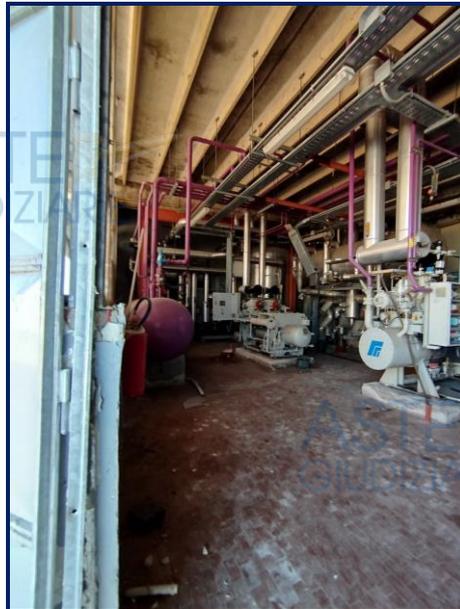
Composto da :

- Impianto frigorifero per locali alimentati a glicole;
- Impianto frigorifero per la cella a bassa temperatura;
- Impianto frigorifero per sala ghiaccio;
- Impianto frigorifero per celle di conservazione.

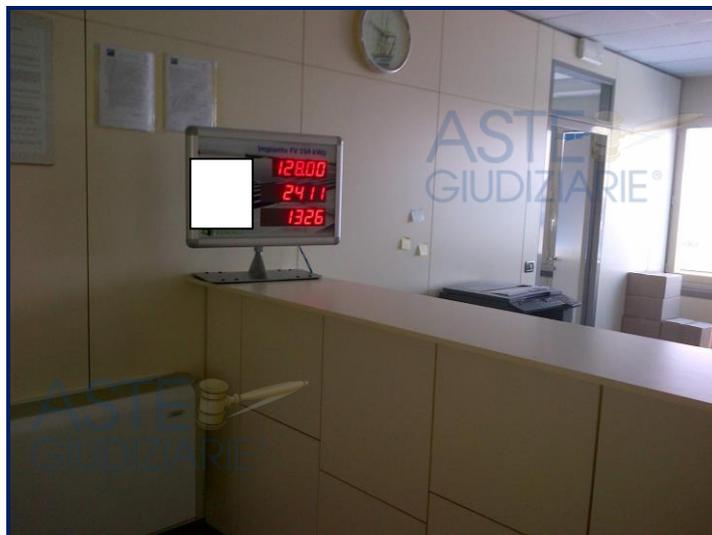
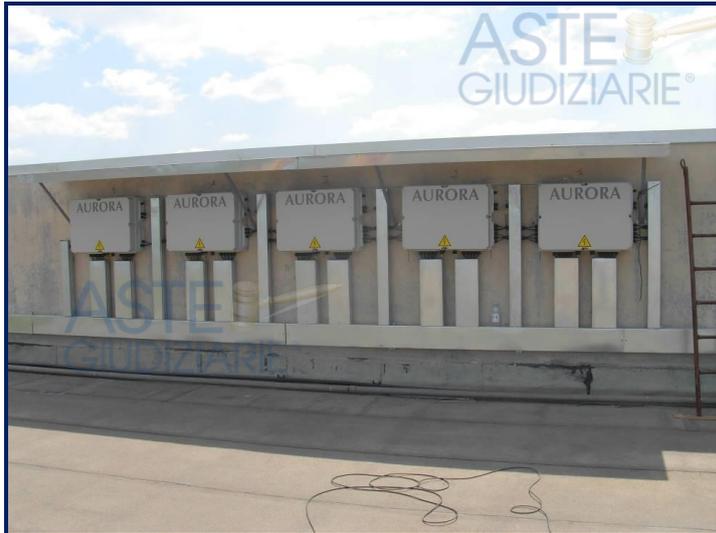
Per ciò che attiene l'impianto fotovoltaico su tetto (realizzato nell'anno 2010/2011), allo stato completamente vandalizzato e parzialmente asportato nei componenti, tranne che per ciò che attiene i pannelli solari flessibili posati su tetto dell'opificio su preposti pannelli di supporto marca Encover modello Base (*costituita da lamiera grecate in alluminio naturale dello spessore di mm.1*) che, da rilievo visivo, appaiono integri e saldamente fissati al supporto, si è riusciti ad acquisire la documentazione di progetto/realizzazione dalla, resasi disponibile alla esibizione, ditta installatrice/fornitrice (Rienergia srl in Montemesola TA), dalla lettura della quale si è potuto stabilire che:

A titolo esemplificativo ed identificativo si allegano, di seguito, alcune fotografie di repertorio ritraenti le parti salienti dell'impianto al momento della installazione (2011), fornite dalla Installatrice.

Da analisi di mercato si è potuto stabilire che, alla attualità, la messa in pristino dell'impianto con utilizzo di nuova ed attuale tecnologia maggiormente performante, con ripresa della produzione, può essere effettuata con un esborso di spesa oscillante tra i 70/80.000 euro.

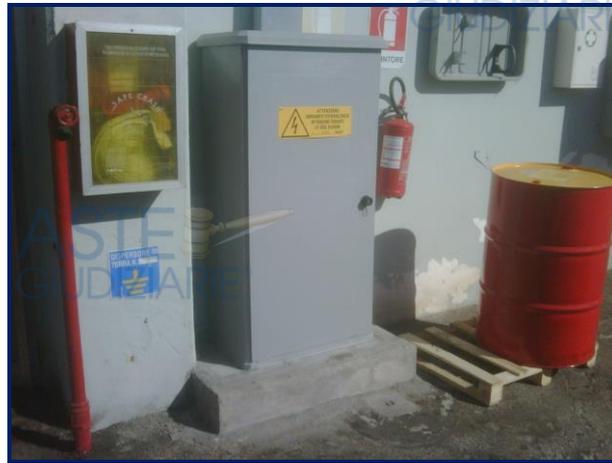
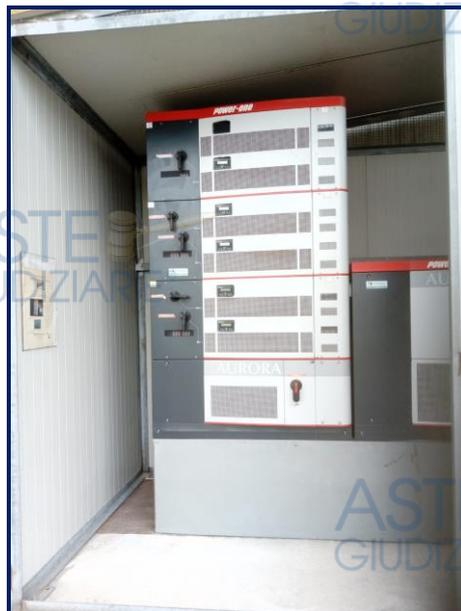
- L'impianto solare fotovoltaico di cui trattasi ha potenza nominale pari a 194.616 KW;
- Lo stesso era connesso (prima dei vandalismi ed asportazioni effettuate da ignoti malfattori) alla rete BT del gestore locale delle reti elettriche;

- È composto complessivamente da n. 1.836 laminati fotovoltaici flessibili serie pvl in silicio amorfo connessi in configurazione serie/parallelo a determinare n. 5 sottocampi;
- Questi ultimi sono collegati tramite n. 5 string combiner box all'ingresso di un inverter da 275 KWac, costituito da n. 5 indipendenti sezioni di conversione (da 55 KWac cadauna);
- Il gruppo di conversione , del quadro di protezione e dell'intero sistema di interfacciamento alla rete del distributore è posizionato nell'area di pertinenza dell'opificio in preposto alloggio.

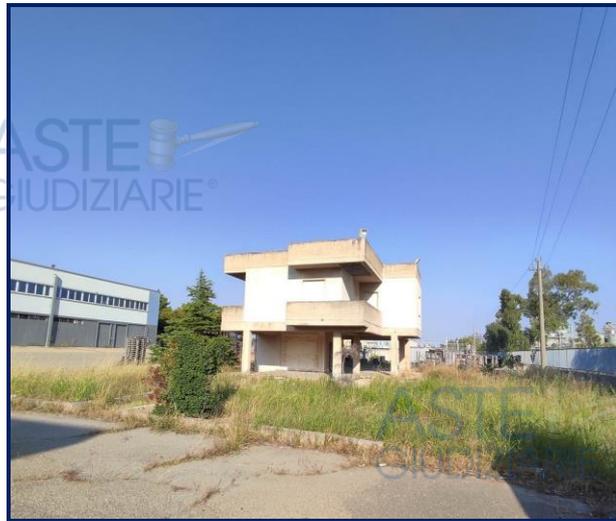
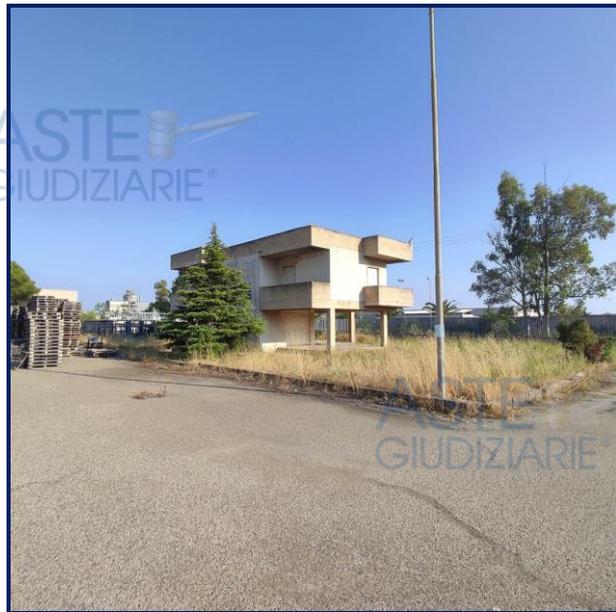
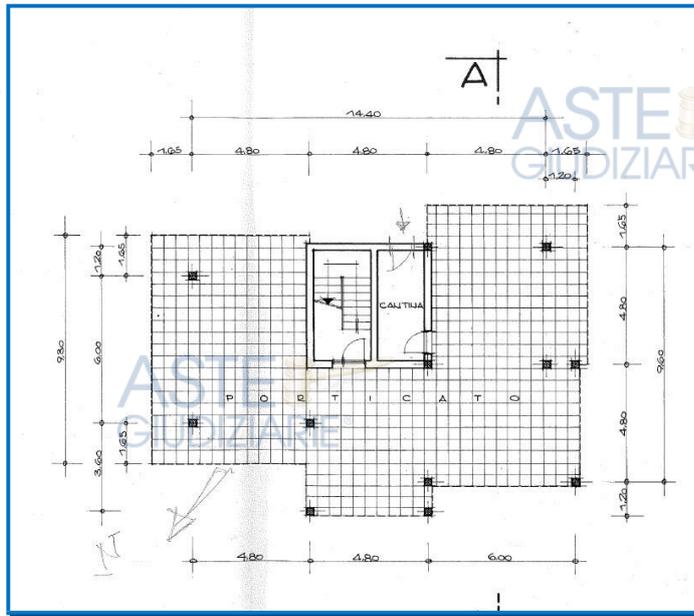
**2 – Fabbricato isolato, elevato su due piani, destinato a casa
custode**

Il fabbricato è costruito con strutture portanti reticolari in pialstri e travi in c.a. e solai piani latero- cemento.

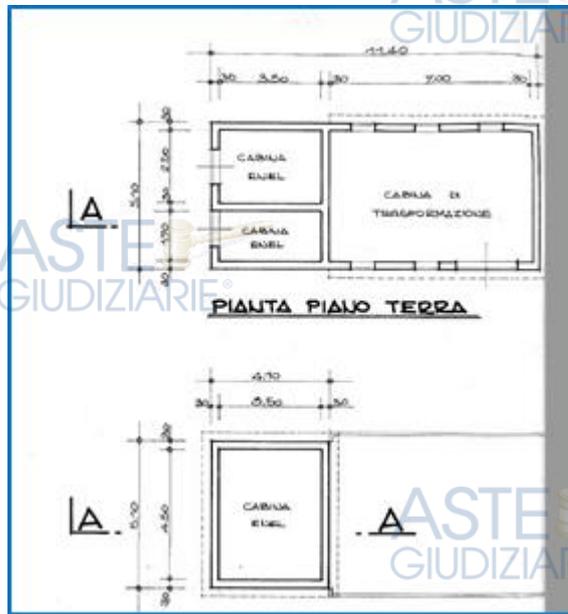
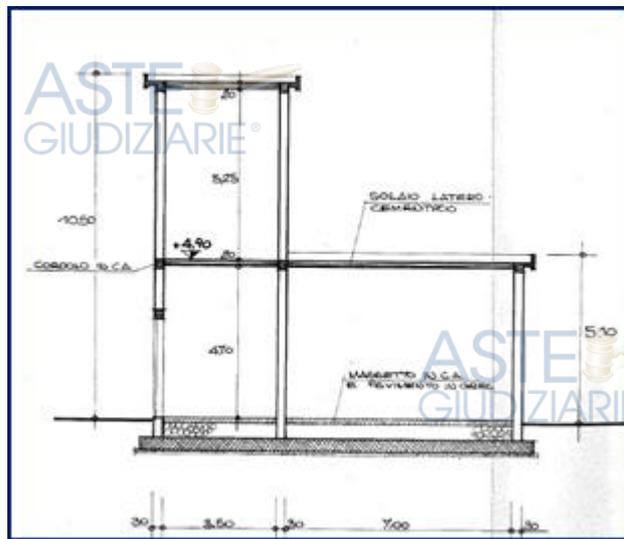
La stessa fu edificata all'epoca di realizzazione dell'intero opificio, al fine di garantire al medesimo la necessaria potenza di energia per il regolare svolgimento delle attività industriali.

È realizzata con struttura portante reticolare in c.a. con murature di perimetro in conci di tufo e solai piani in latero-cemento. Lo stato conservativo può definirsi nella norma.

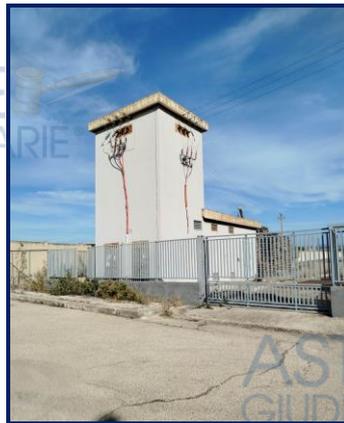
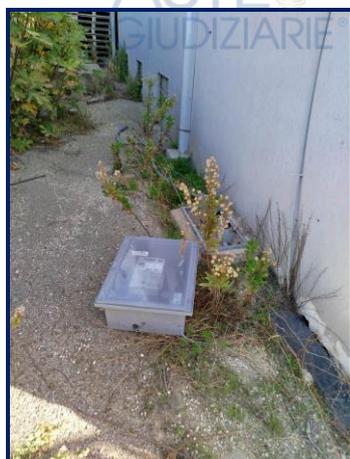
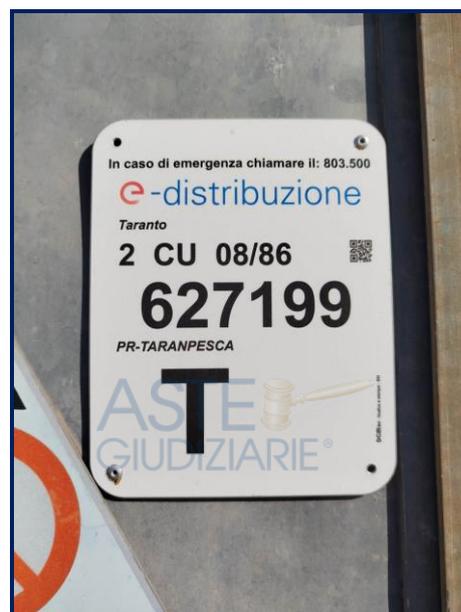
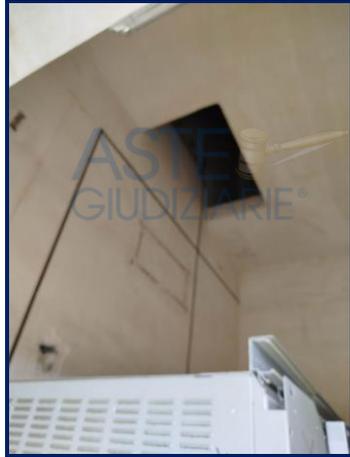
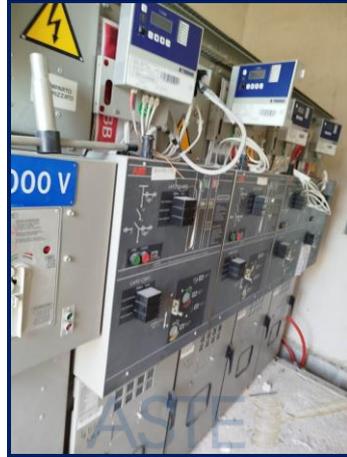
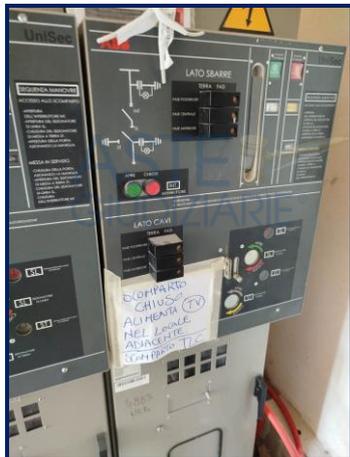
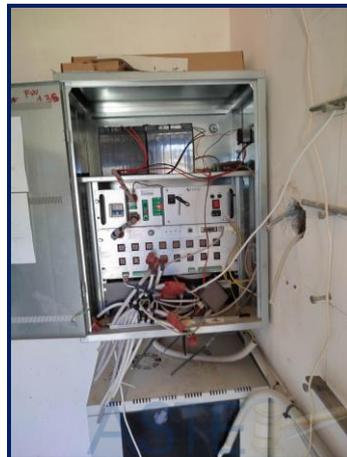
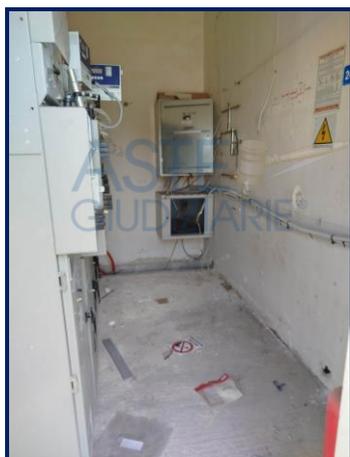
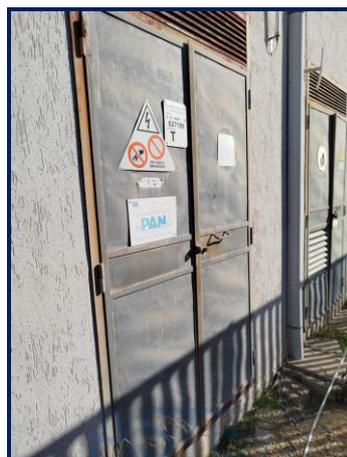
3 – Cabina elettrica privata

Sul lato sinistro, in prossimità del varco carrabile di ingresso all'area di opificio, è presente un fabbricato destinato a cabina elettrica, dalle dimensioni pari a mt 11,40 x 5,10 = mq 58.14 ed altezza pari a mt 10,50, sviluppantesi su due livelli.

Tutti gli impianti presenti all'interno dell'edificato sono stati vandalizzati, ed in parte asportati, da ignoti malfattori.

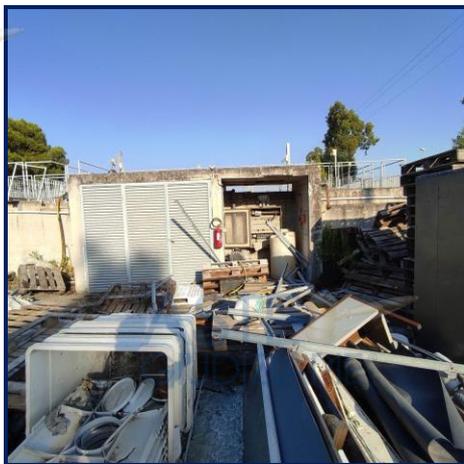
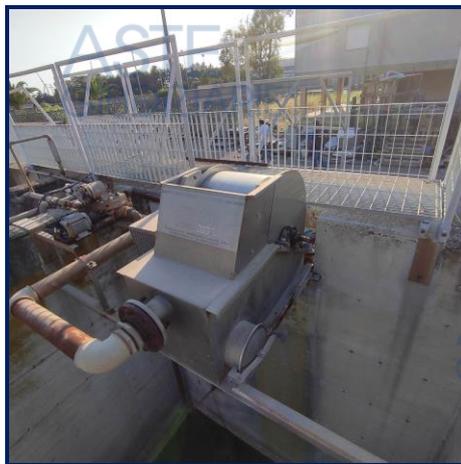
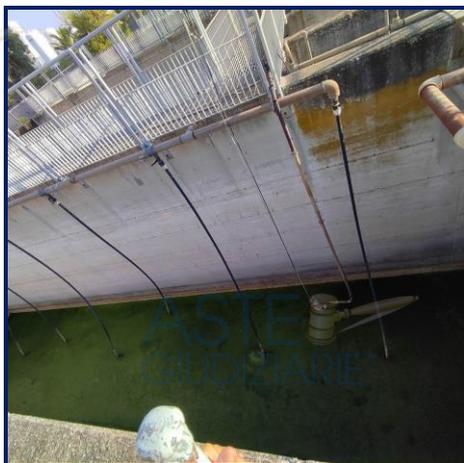
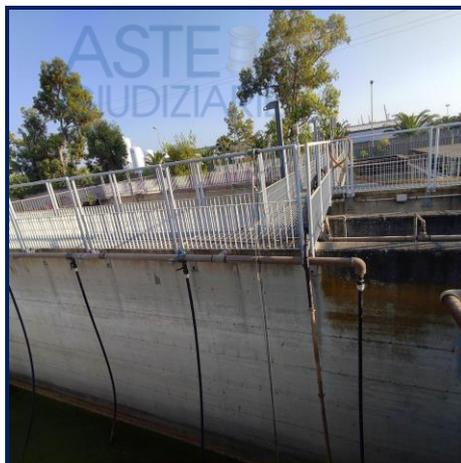
4 – Impianto di depurazione

All'interno dell'area ove sorge l'opificio, nel lato destro dal varco di accesso ed in prossimità della strada di piano, è presente l'impianto di depurazione delle acque di lavorazione e reflue che, visivamente, parrebbe non essere stato interessato da atti vandalici e/o furtivi ad opera di ignoti e, probabilmente, funzionante previo revisione.

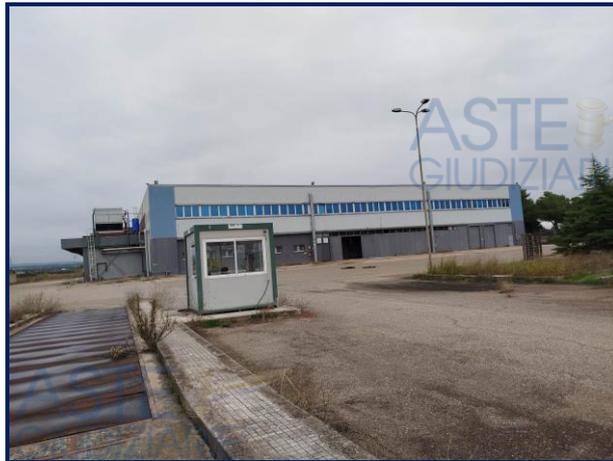
5 – Impianto di pesa e box

Varcato l'accesso carrabile all'area di opificio si trova l'area di pesa con relativo box che, visibilmente, non appare essere stata particolarmente vandalizzata e, probabilmente, regolarmente funzionante previa revisione .

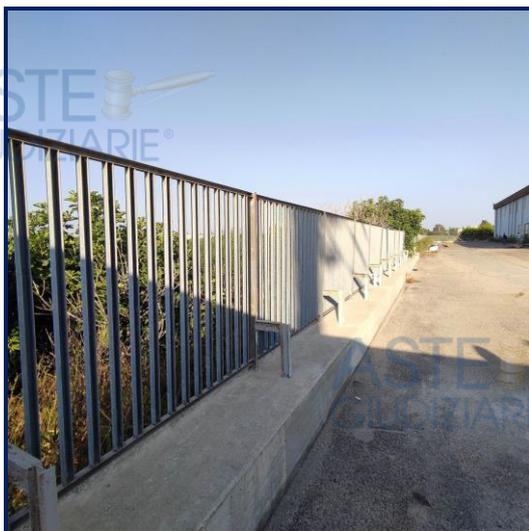
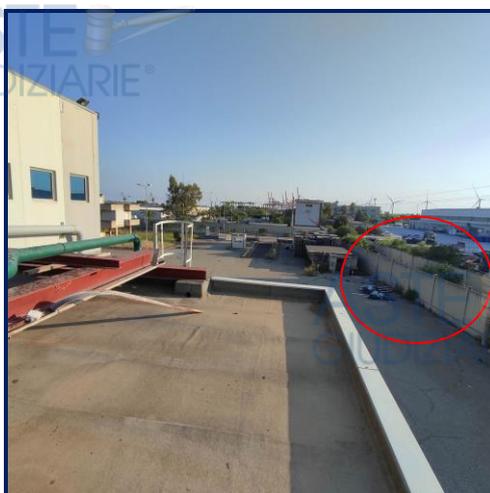
6 – Ulteriori installazioni

L'intera area ove sorge l'opificio e gli altri edificati/impianti sopra descritti, risulta essere delimitata nei confini da recinzione differentemente realizzata in muratura in c.a. con sovrastante struttura/inferriata in ferro verniciata (H compl. mt 2,40) ed in muratura in c.a. con sovrastanti pannelli prefabbricati in cemento (H compl. mt 3,50).

La recinzione è intervallata, su fronte strada di piano, da varco carrabile difeso e presidiato da infisso in ferro del tipo scorrevole su binario a pavimento (*ad azionamento elettrico allo stato non funzionante*)

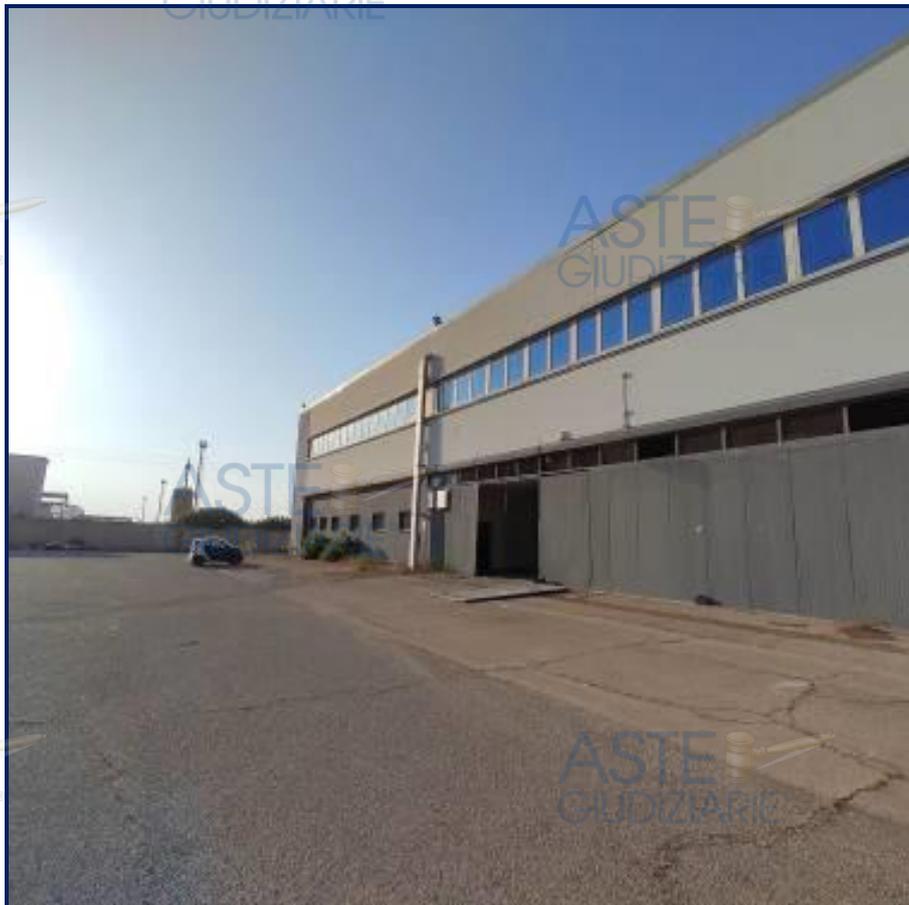
L'intera area ove sorgono gli edificati predetti, nella pertinenza residuale completamente bitumata ed in sufficiente stato di conservazione, è destinata a piazzale ed è così suddivisa:

- viabilità e parcheggio e, in parte, a verde;
- vasche in c.a. a vista e/o interrate funzionali agli impianti della attività lavorativa;
- area destinata ad ospitare i silos di contenimento acqua/liquidi per la lavorazione.

Nel complesso le opere di cui sopra versano in sufficienti condizioni manutentive, pur necessitando di interventi puntuali di ripristino per danni pregressi.

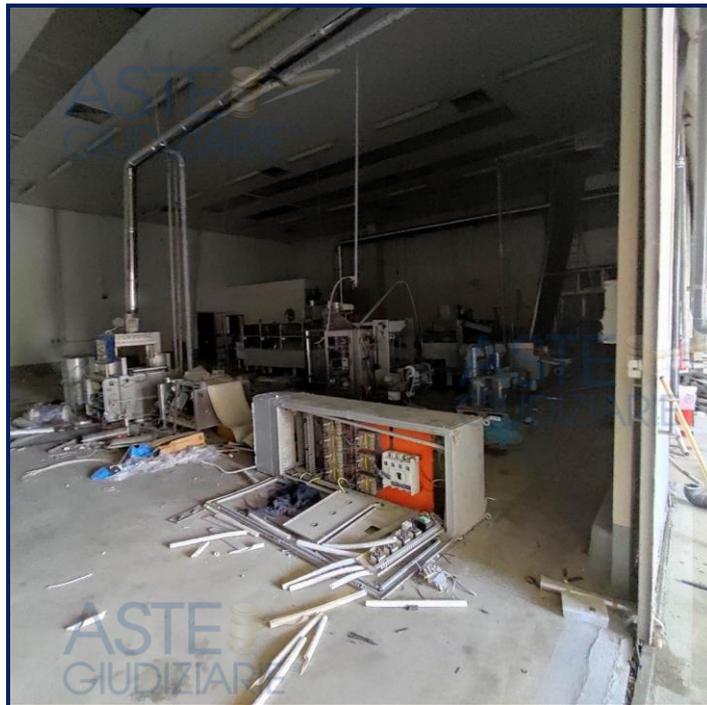
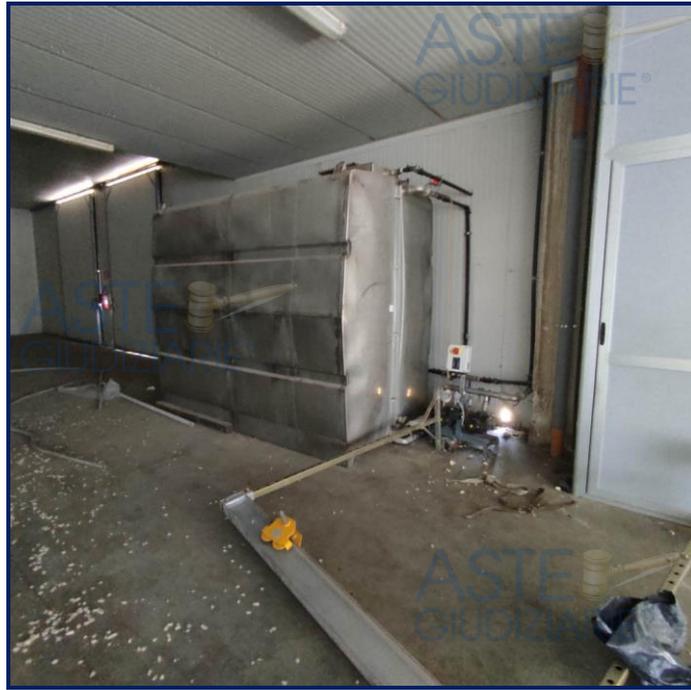
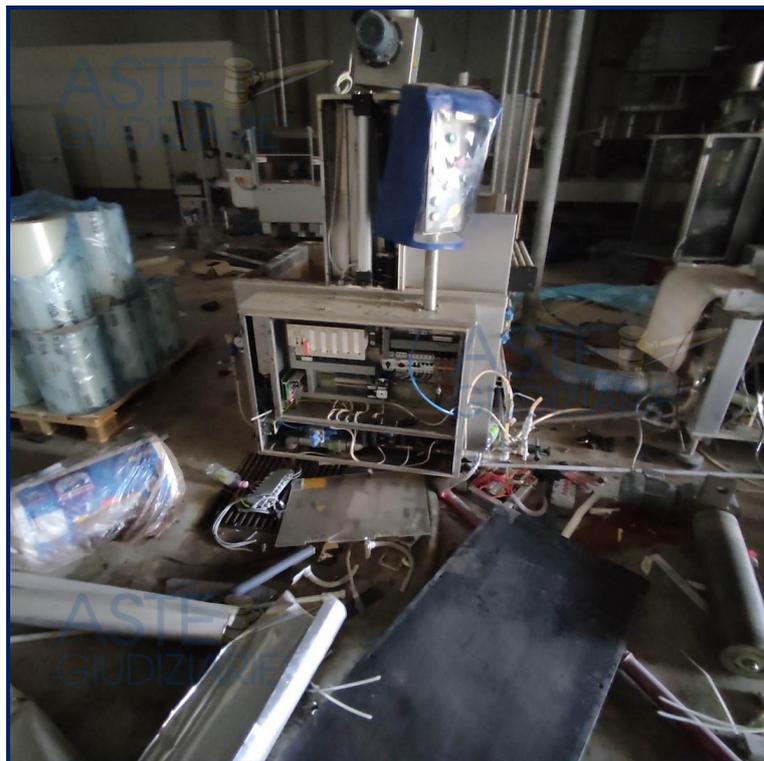
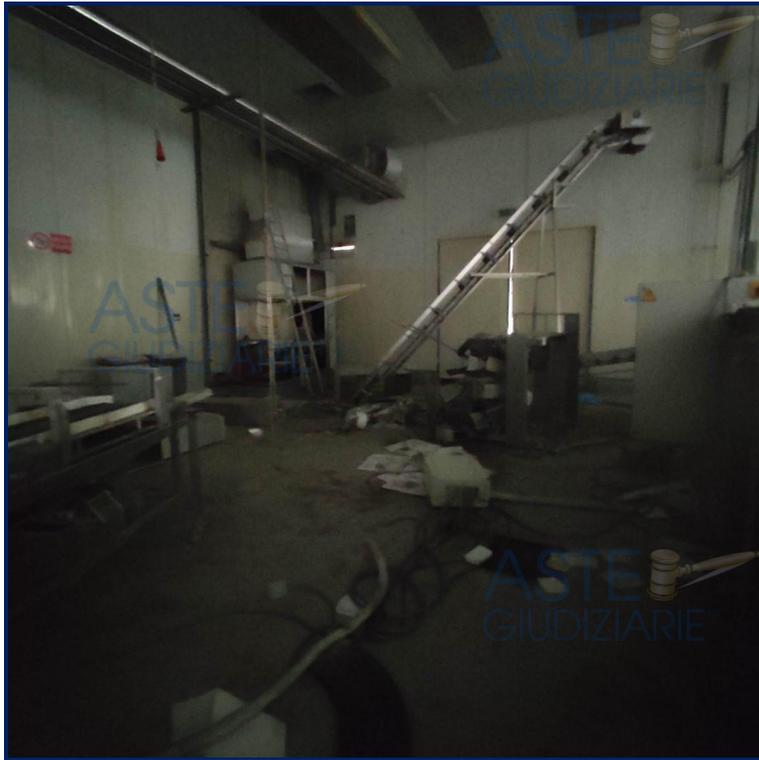
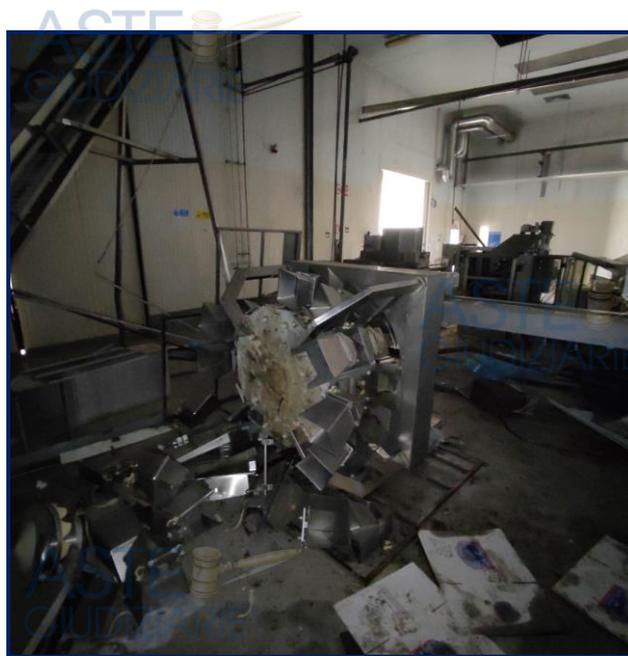
- Scivolo di collegamento;
- Nastro trasportatore;
- Confezionatrice verticale;
- Nastro estrazione buste;
- Rulliere;
- Nastro di collegamento;
- Nastratrice cartoni;
- Saldatrice buste rotativa;
- Nastri elevatori

Per tali macchinari/attrezzature si è proceduto a valorizzare, a corpo, il possibile valore di recupero dei materiali costituenti i medesimi (acciaio inox), al netto delle spese di smontaggio, trasferimento e conferimento, stimandolo in complessivi € 15.000,00.

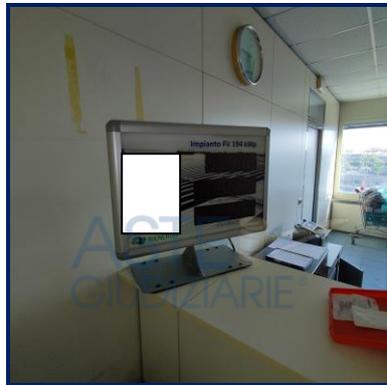
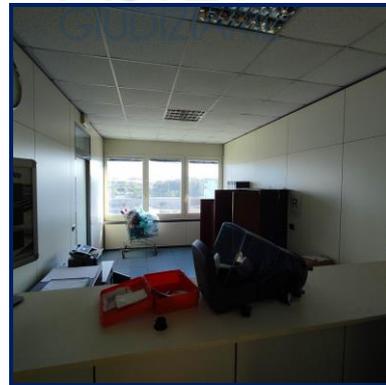
- Area accoglienza-segreteria:

n. 1 banco front-office;

n. 2 armadi H cm 180;

n. 1 scrivania e servente

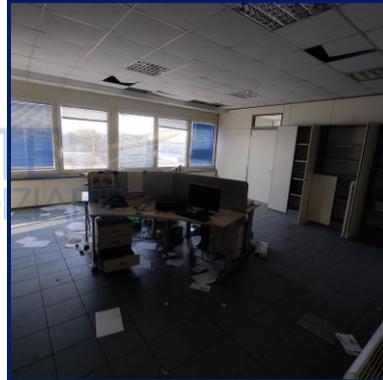
- Area segreteria generale:

n. 1 penisola lavoro con tre postazioni completa di cassetterie;
n. 3 armadi a doppia anta , porta documenti, H cm 220

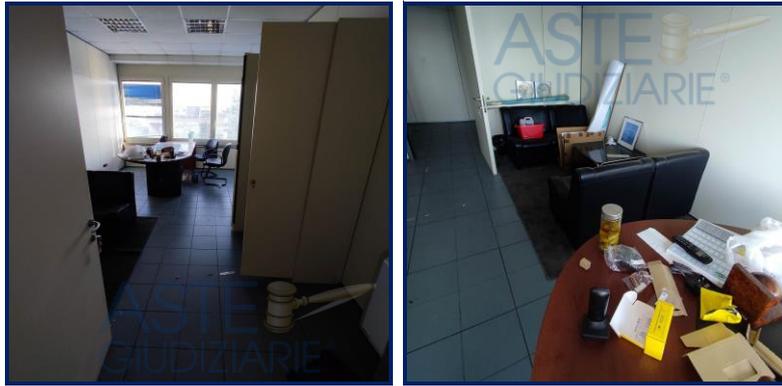
- 2° vano ufficio:

- n. 1 tavolo in legno cm 80 x 200, angolare completo di servente;
- n. 2 sedie rivestite in semilpelle con braccioli in legno;
- n. 3 armadi porta documenti a doppia anta – H cm 260;
- n. 4 poltrone in semilpelle e relativo tavolino

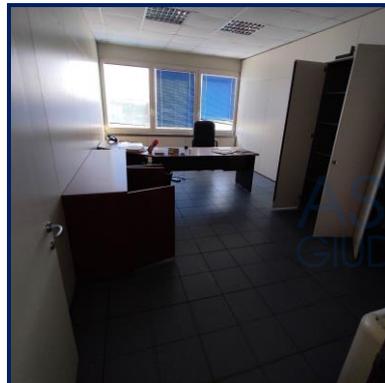
-3° vano ufficio:

- n. 1 tavolo/scrivania in legno cm 80 x 200, angolare completo di servente (cm 80 x cm 120) e cassettera;
- n. 1 sedia su ruote rivestita in semilpelle con braccioli in legno;
- n. 1 mobile basso in legno a quattro ante;

- n. 2 armadi porta documenti H cm 260

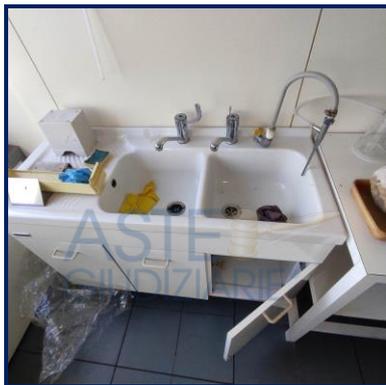
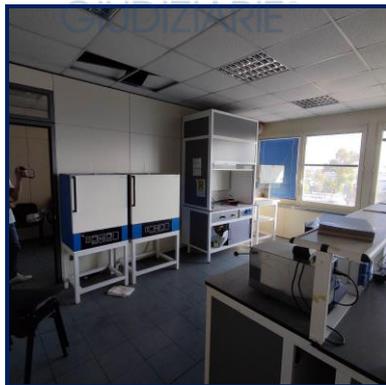
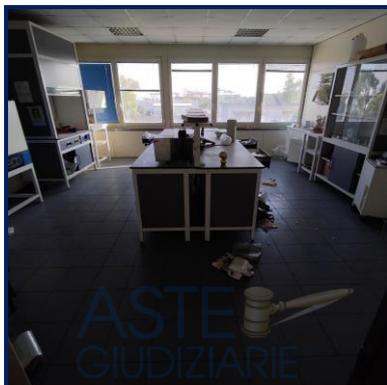
-Laboratorio analisi:

n. 2 armadio da laboratorio;

n. 2 lavandino con mobile a due vasche;

n. 1 mobile porta oggetti in ferro;

n. 2 banconi da laboratorio con cassettoni;

n. 1 cabina steril-gemini;

n. 1 omogenizzatore bag-mixer 400P con porta in inox;

n. 1 centrifuga;

n. 1 armadio per analisi;

n. 1 armadio per analisi elettrico;

attrezzature varie per laboratorio (burette, matraccio, imbuti, ecc)

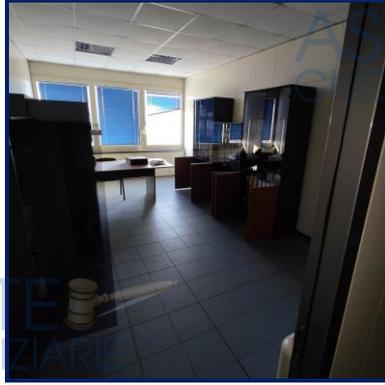
- 4° vano ufficio:

n. 1 tavolo/scrivania in legno cm 80 x 160;

n. 1 sedia;

n. 6 armadi a doppia anta – H cm 210 – con ante superiori in vetro fumè

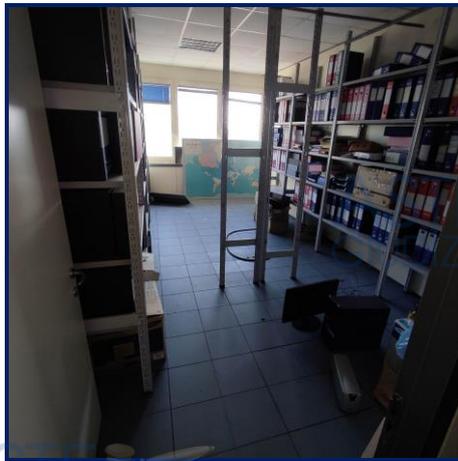
- Vano archivio:

n. 8 scaffali in ferro – cm 120 – tutta altezza con n. 5 ripiani

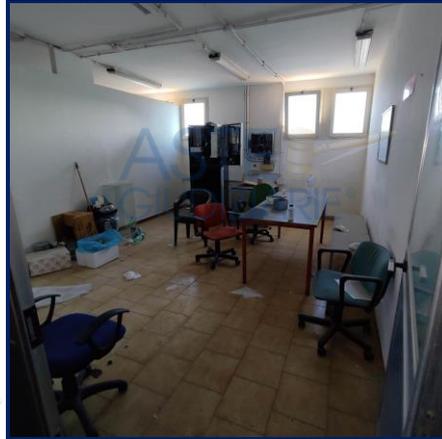
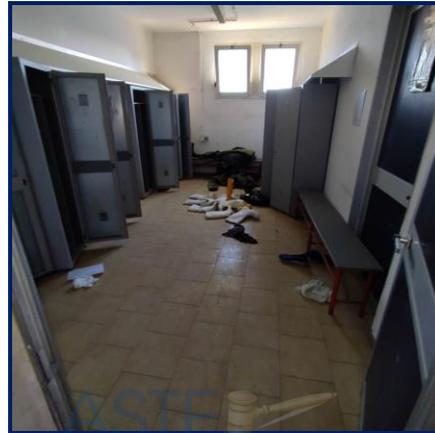
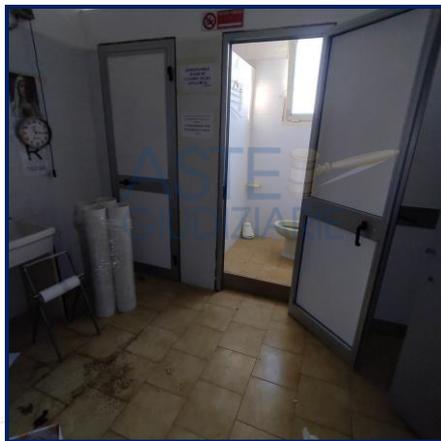
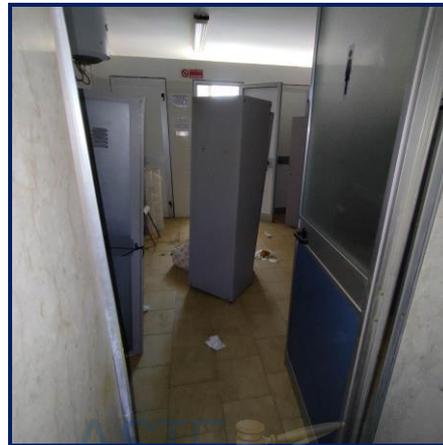
- Area mensa-spogliatoi:

- n. 1 tavolo/scrivania cm 60 x 140;
- n. 5 sedie di diversa fattezza e consistenza;
- n. 12 ad anta unica in ferro;
- n. 1 panca in ferro-legno cm 200

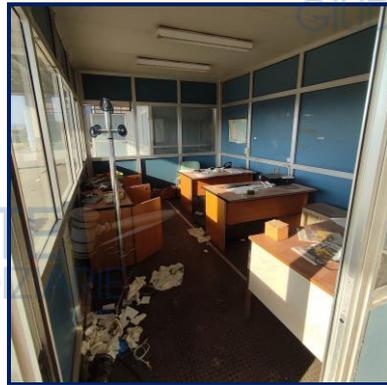
- Area ufficio amministrativo lavorazioni:

- n. 3 scrivanie economiche;
- n. 3 mobili bassi a doppia anta;
- n. 1 appendiabiti

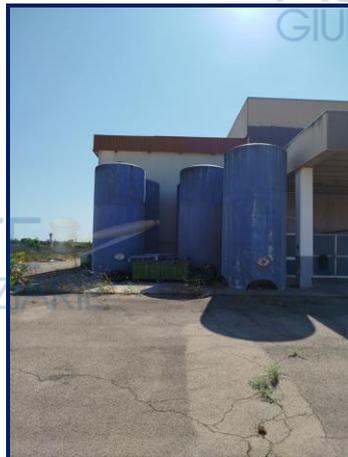
- n. 6 silos contenitori in pessime condizioni;

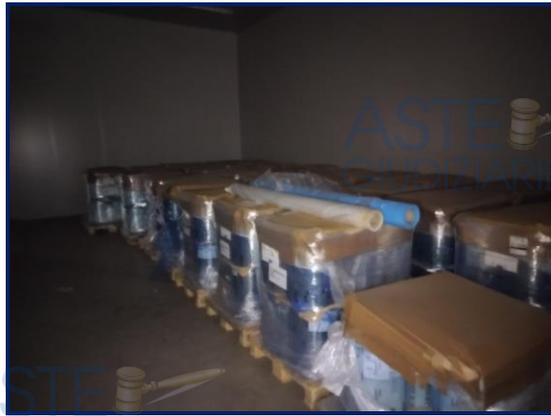
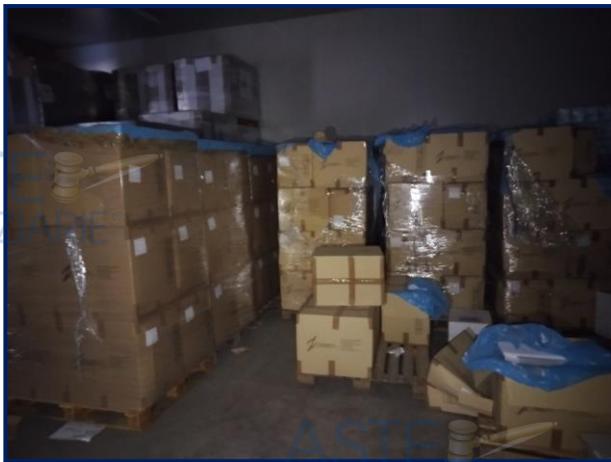
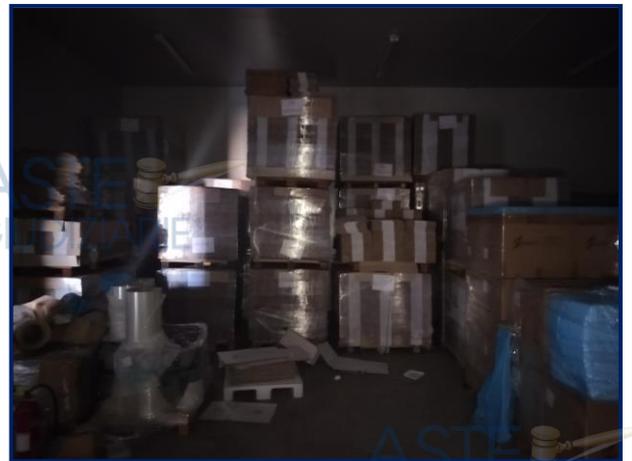
Al'interno del capannone si è rilevata la presenza di diversi imballi e packaging personalizzati con il logo utilizzato dalla ditta [REDACTED]

che, non sono stati valorizzati in quanto, ovviamente, non utilizzabili vista la presenza della marchiatura, pertanto dovranno essere smaltiti nel rispetto delle procedure di legge in materia (*con aggravio di spesa*).
