TRIBUNALE DI TORRE ANNUNZIATA
G.E. DR.SSA EMANUELA MUSI
ESECUZIONE IMMOBILIARE R.G.E. 1/2021
ESPERTO: ARCH. ILARIA MAURIELLO

CONSULENZA TECNICA D'UFFICIO

CESPITE IN TORRE ANNUNZIATA (NA) Via Prota nn.47-49:

1. *Immobile al piano terra - SUB 102*
2. *Immobile al piano primo - SUB 4*

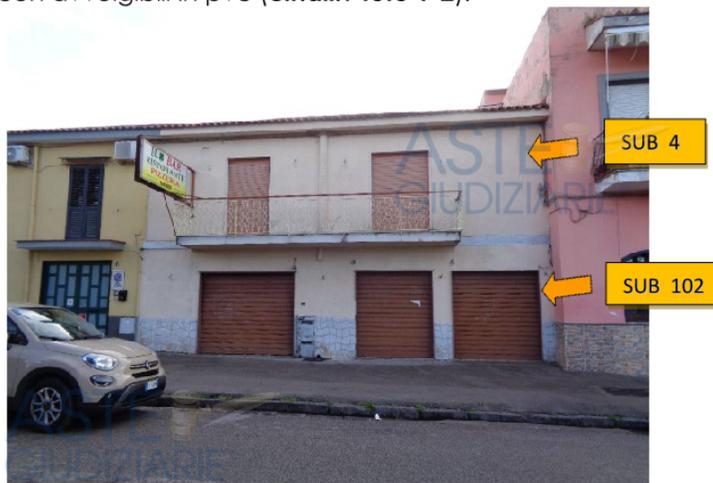
Il fabbricato in cui è ubicato il cespite è posto in adiacenza ai fabbricati limitrofi; presenta impronta regolare pressoché rettangolare e si sviluppa su n°2 livelli fuori terra (piano terra e piano primo) con copertura piana.

La struttura portante è in c.a. con tamponature del tipo tradizionale; le facciate sono trattate ad intonaco tinteggiate; le ringhiere dei balconi, in ferro verniciato, presentano profili essenziali; gli infissi di finestra sono in alluminio con avvolgibili in pvc (**cf. all.9 foto 1-2**).

Veduta del fabbricato da via Protà

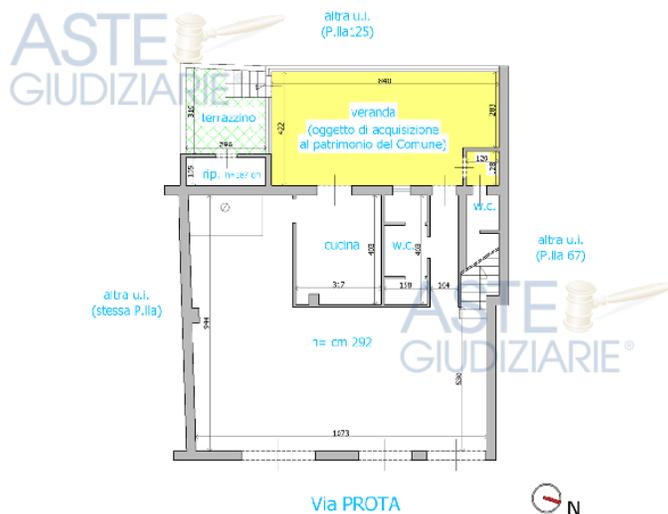
L'u.i. ubicata al PT SUB 102 presenta superficie netta complessiva pari a mq 98, ed è così composta (**cf. all.9 foto 3-12**):

- ingresso/sala con zona forno, cucina, n°2 locali bagno con antibagno;
- veranda sul prospetto ovest;
- piccolo terrazzino e ripostiglio esterno.

Planimetria dell'u.i. pignorata al P.T. - SUB 102

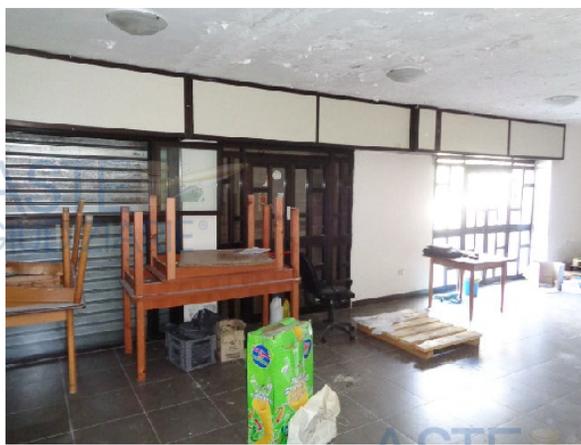
Finiture ed impianti dell'u.i. SUB 102: pavimenti in gres; pavimento e rivestimenti bagni e cucina in ceramica; infissi esterni in alluminio; pareti tinteggiate ma con presenza di spellicolamenti ed esfoliazioni a soffitto; porte d'ingresso in alluminio e vetro protetti da serrande metalliche ad apertura manuale; impianto elettrico sotto traccia; impianto di riscaldamento assente; presenza di veranda posta sul retro (lato ovest) che è oggetto di acquisizione gratuita al patrimonio del Comune; altezza utile interna misurata h= cm 292.

Immobile pignorato al PT - SUB 102: Ingresso - Sala interna

Stato manutentivo riscontrato: **MEDIOCRE.**

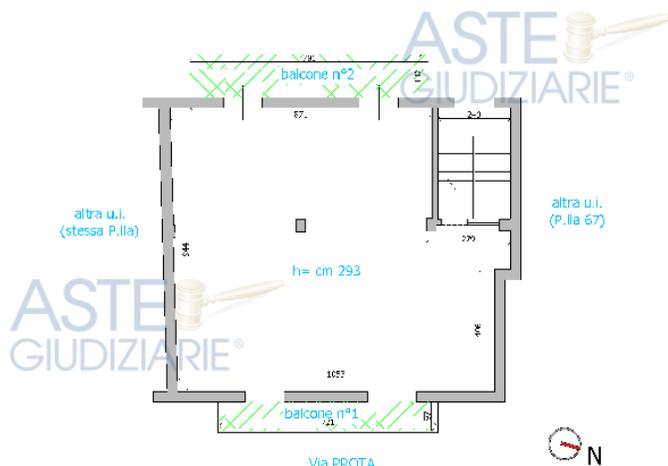
L'u.i. ubicata al P1° SUB 4 presenta superficie netta complessiva pari a mq 93, ed è così composta (cfr.all.9 foto 13-20):

- ampio ambiente con doppio affaccio;
- balcone su Via Protà e balcone sul retro (lato ovest).

Planimetria dell'u.i. pignorata al P.1° - SUB 4

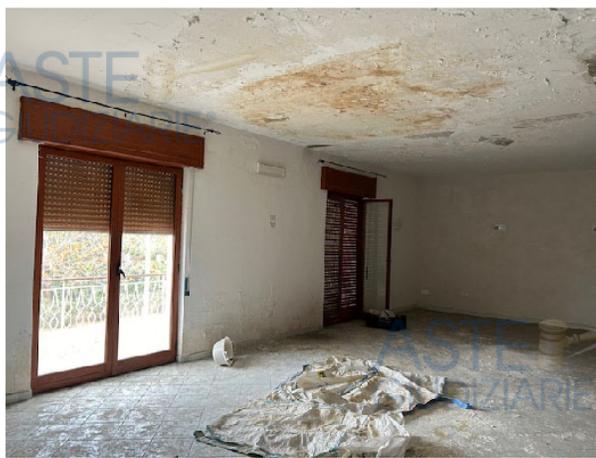
Finiture ed impianti dell'u.i. SUB 4: pavimenti in ceramica; infissi esterni in alluminio con avvolgibili in pvc; pareti tinteggiate; impianto elettrico sotto traccia; presenza di luci d'emergenza; impianto di riscaldamento assente; altezza utile interna misurata h= cm 293; presenza di botola sul balcone lato ovest che conduce al sovrastante lastrico solare.

Immobile pignorato al P1° - SUB 4: ambiente unico

Stato manufattivo riscontrato: **MEDIOCRE**.

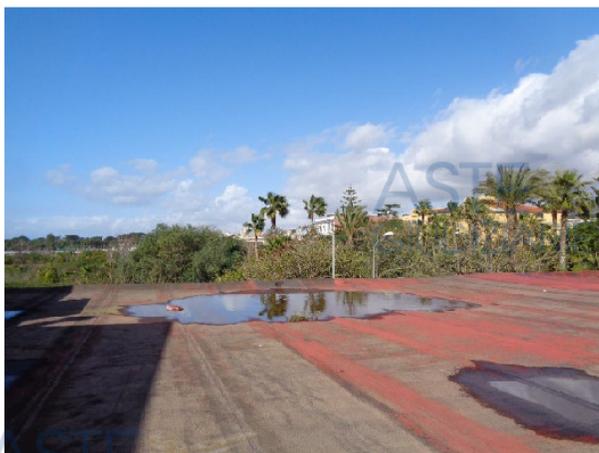
Si precisa che sul soffitto dell'immobile SUB 4 al P.1° è stata constatata la presenza di copiose macchie da infiltrazioni provenienti dal soprastante lastrico solare di copertura. Sarà necessario procedere alla spicconatura degli intonaci del soffitto e rifacimento degli stessi intonaci e delle finteeggiature. Allo stato attuale non si constata pericolo di crolli strutturali. Accedendo al lastrico di copertura, si è preso atto di ampie pozze d'acqua piovana che ristagnano su di esso, a parere della sottoscritta a causa di non corretta pendenza del massetto sotto la guaina di impermeabilizzazione. Sarà necessario pertanto rifare la impermeabilizzazione del lastrico, con nuovo massetto delle pendenze e posa di nuova guaina bituminosa, previa rimozione di quella preesistente, ad un costo complessivo che si stima non inferiore ad **€8.000** (da ripartire tra le due u.i.).

Lastrico solare: particolare della presenza di pozze di ristagno d'acqua piovana

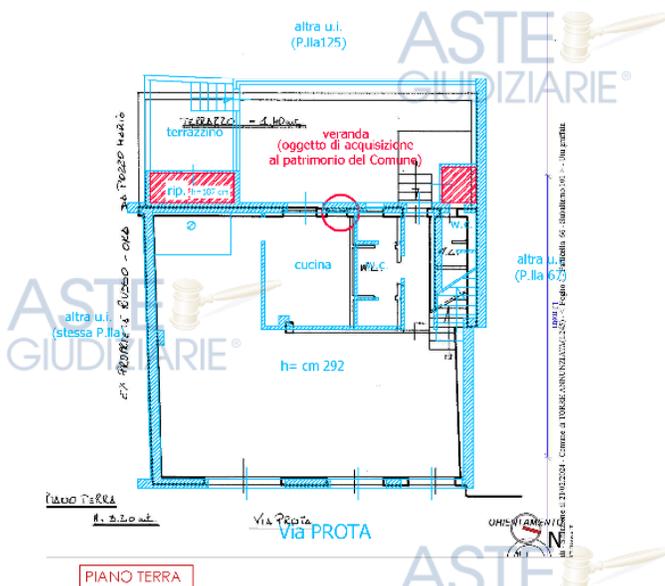
- **diversa distribuzione interna:** si riscontra una modifica dei tramezzi interni;
- **modifica di prospetto:** sono state modificate le bucatore su prospetto interno in difformità rispetto alla planimetria catastale;
- **veranda:** è stata realizzata una veranda su porzione di terrazzo sul retro – lato ovest, variando anche la quota di calpestio che sulla planimetria catastale era riportata di – 1.40 mt con accesso mediante alcuni scalini, e che attualmente è al livello dell'immobile; si precisa che la veranda nonché l'area di sedime su cui insiste, è oggetto di acquisizione gratuita al patrimonio del Comune come riportato al paragrafo 11° QUESITO;
- **ampliamento:** sono stati realizzati un piccolo ambiente anti-bagno nella veranda (lato ovest) ed un piccolo ripostiglio con accesso da terrazzino (lato ovest).

Sovrapposizione planimetria catastale attuale u.i. SUB 102 e rilievo dello stato dei luoghi

La sottoscritta ritiene che non vada presentata, presso l'Agenzia delle Entrate Ufficio del Catasto, pratica di variazione catastale (pratica DOCFA) con la planimetria con le modifiche accertate perché non legittime e dovrà essere ripristinato lo stato dei luoghi, come riportato al paragrafo 11° QUESITO.

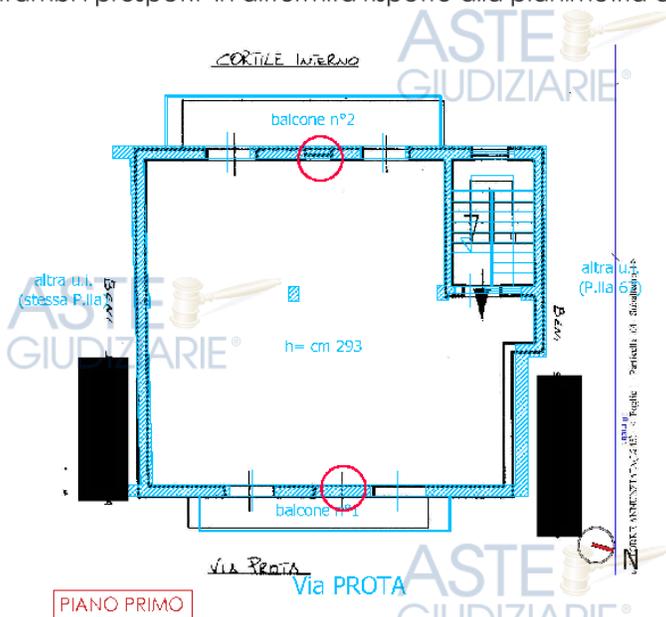
- **modifica di prospetto:** sono state modificate le bucatore su entrambi i prospetti in difformità rispetto alla planimetria catastale.

Sovrapposizione planimetria catastale attuale u.i. SUB 4 e rilievo dello stato dei luoghi

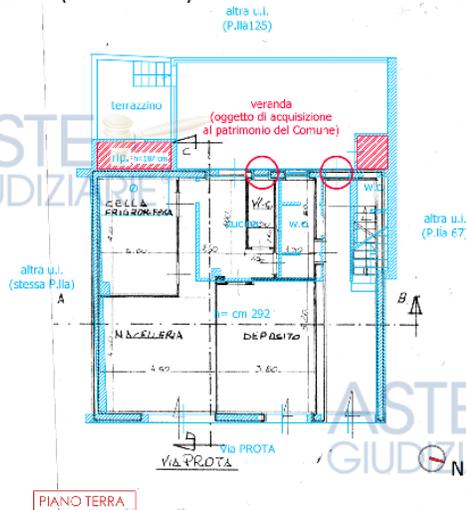
- **diversa distribuzione interna:** si riscontra una modifica dei tramezzi interni;
- **fusione con l'u.i. al P.1°:** è stato eliminato l'androne che disimpegnava il vano scala, originando di fatto una fusione tra le due u.i. in esame;
- **modifica di prospetto:** sono state modificate le bucatre su prospetto interno in difformità rispetto alla planimetria di condono;
- **veranda:** è stata realizzata una veranda su porzione di terrazzo sul retro – lato ovest, terrazzo non riportato sui grafici di condono; si precisa che la veranda nonché l'area di sedime su cui insiste, è oggetto di acquisizione gratuita al patrimonio del Comune come su riportato;
- **ampliamento:** sono stati realizzati un piccolo ambiente anti-bagno nella veranda (lato ovest) ed un piccolo ripostiglio con accesso da terrazzino (lato ovest).

Sovrapposizione planimetria di condono u.i. al PT SUB 102 e rilievo dello stato dei luoghi

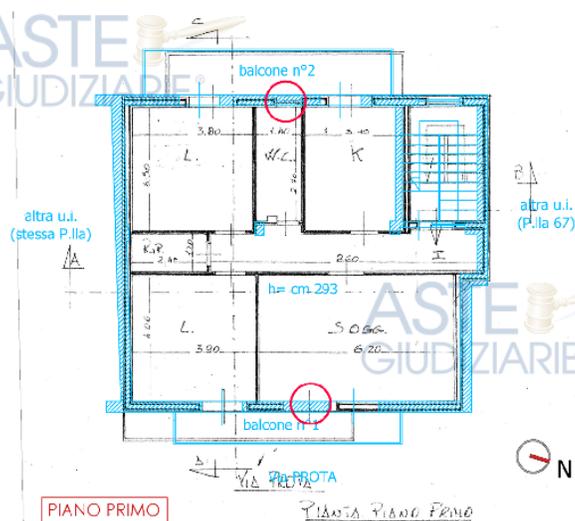
- **diversa distribuzione interna:** si riscontra una modifica dei tramezzi interni;
- **fusione con l'u.i. al P.T.:** è stato eliminato l'androne che disimpegnava il vano scala, originando di fatto una fusione tra le due u.i. in esame;
- **modifica di prospetto:** sono state modificate le bucatore su entrambi i prospetti in difformità rispetto ai grafici di condono;
- **modifiche di sagoma:** si riscontra una modifica di sagoma relativamente alla sagoma dei balconi.

Sovrapposizione planimetria di condono u.i. SUB 4 e rilievo dello stato dei luoghi
