TRIBUNALE DI TORRE ANNUNZIATA

CONSULENZA TECNICA DI UFFICIO

PROCEDIMENTO ESECUTIVO IMMOBILIARE N. 145/19 DEL R.G.E.

RELAZIONE DI CONSULENZA TECNICA

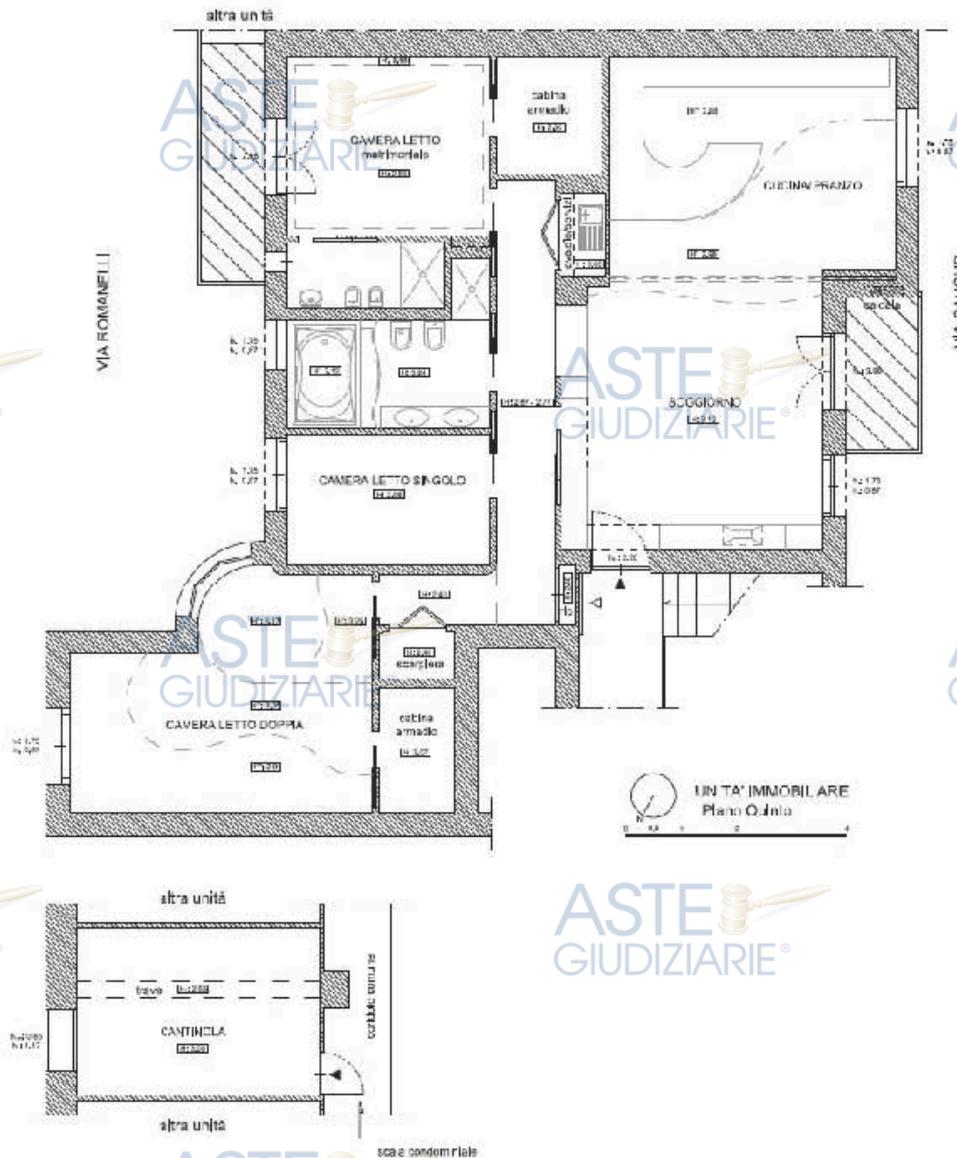
Schema distributivo attuale

L'unità abitativa si articola seguendo uno schema compatto a pianta quadrangolare che racchiude tutte le funzioni e dal quale protende un'appendice aggiuntiva che conclude la cellula ai lati N-E. Tale disposizione, unitamente alla quota di livello, assicura un'illuminazione ottimale e ben distribuita per i vari ambienti che, complessivamente definiscono una zona giorno lungo il lato ovest, con affaccio diretto dal balcone corrispondente, costituita da un living soggiorno/ cucina completa di isola, con possibilità di isolare le due funzioni per mezzo di uno scorrevole ad ante vetrate a scomparsa a

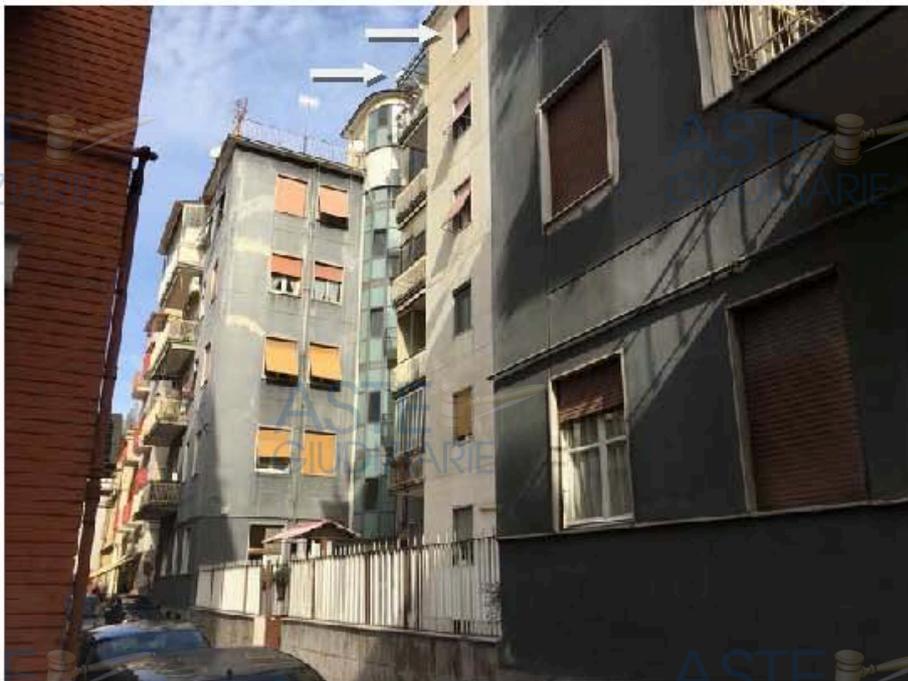
Foto 1 - Fronte principale sulla via Cavour. La freccia indica l'unità d'interesse ubicata al sesto livello fuori terra del corpo centrale

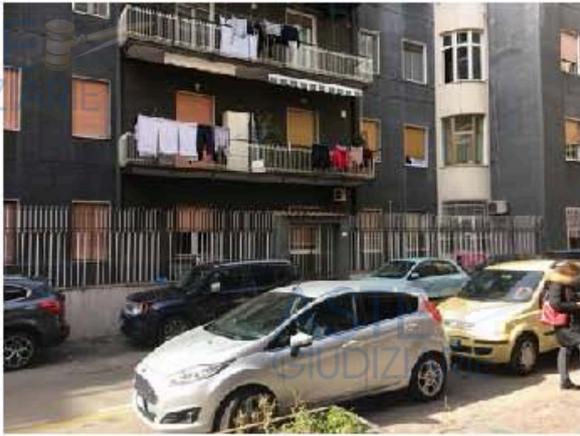
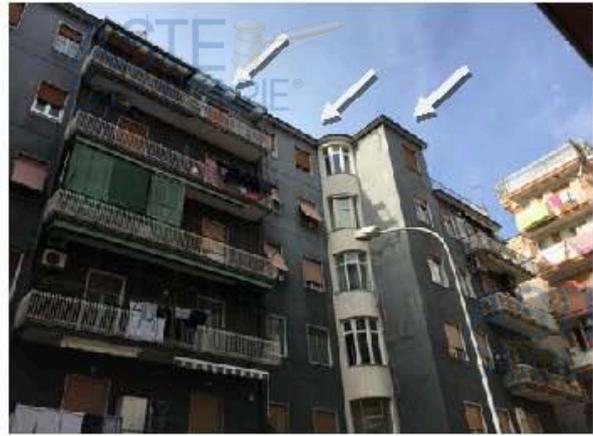
Foto 2, 3 - Fronte secondario sulla via Romanelli

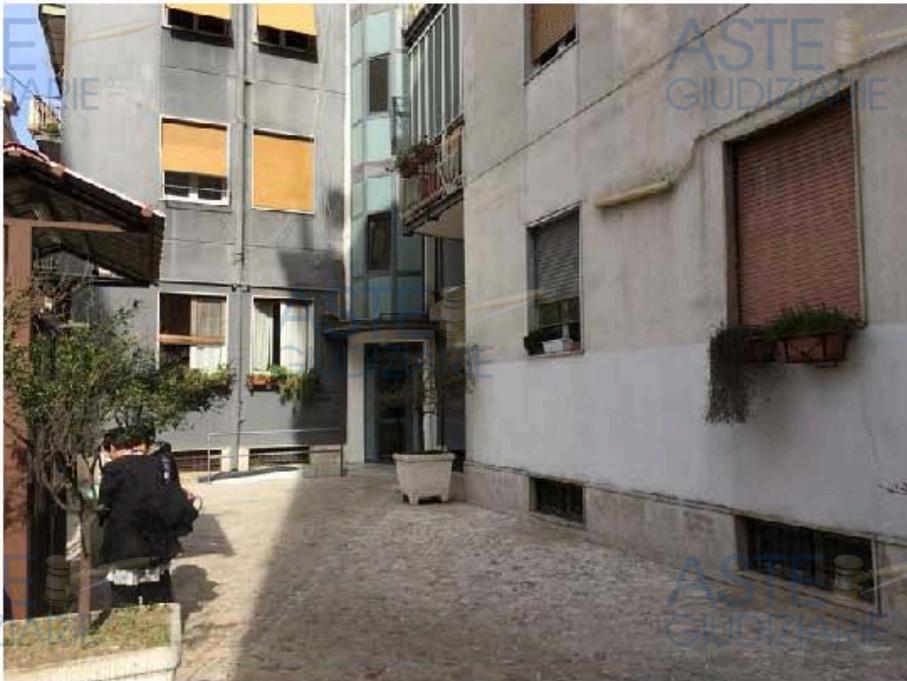
Foto 4 - Corte comune ad ovest con accesso all'androne della scala A

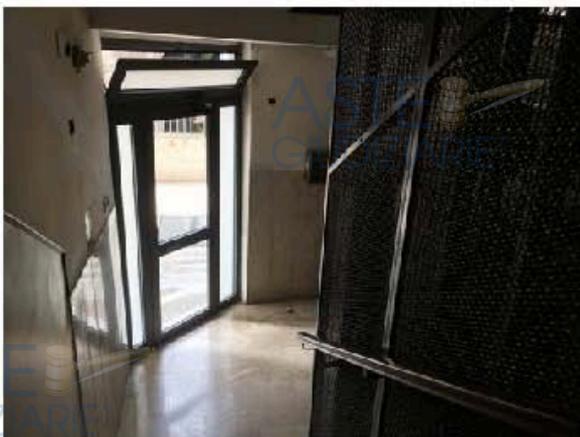
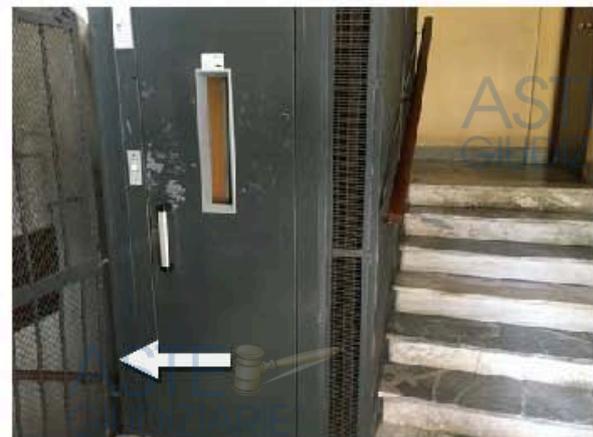
Foto 5, 6 - Interna del piccolo androne condominiale. Controcampo con indicata la rampa di accesso al piano cantinato

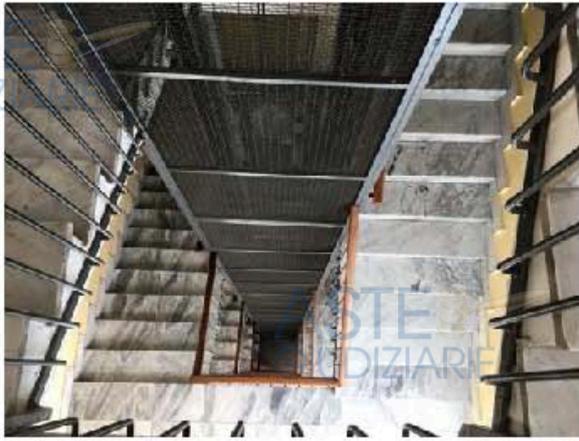
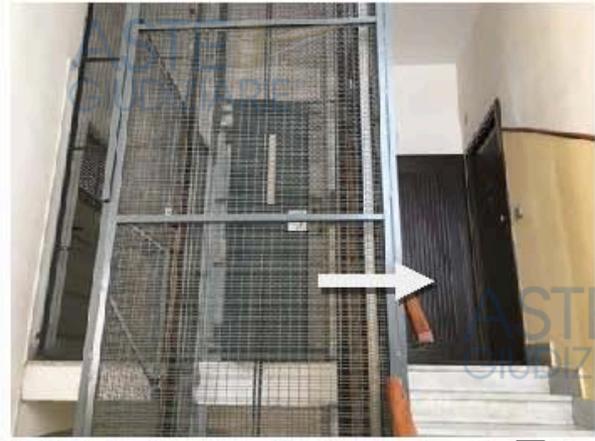
Foto 7, 8 - Rampante comune e pianerottolo di livello. A destra l'ingresso all'unità staggita, int. ■ con l'adiacente ingresso aggiuntivo ed a sinistra l'accesso al terrazzo condominiale

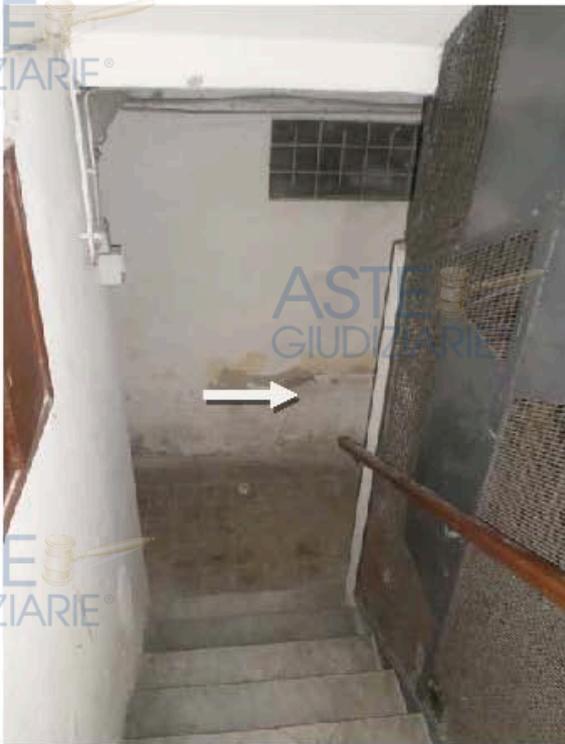
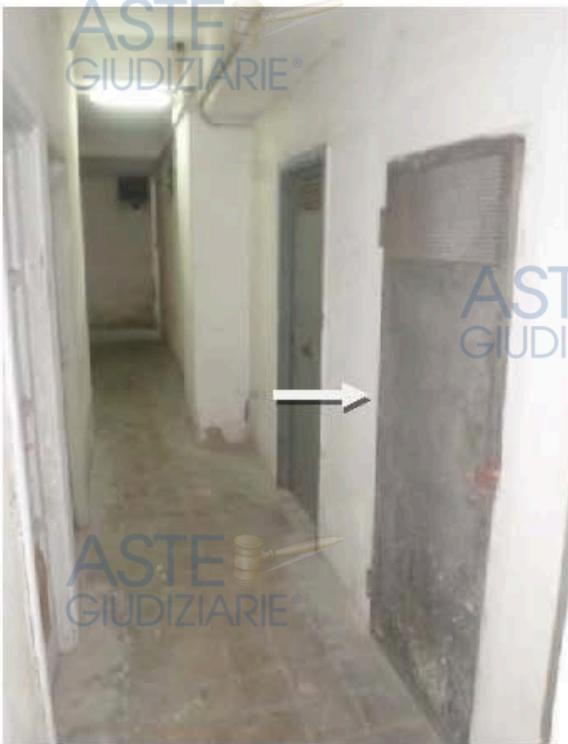
Foto 41, 42 - Oltre la rampa, proseguendo sulla destra, la seconda porta a sinistra

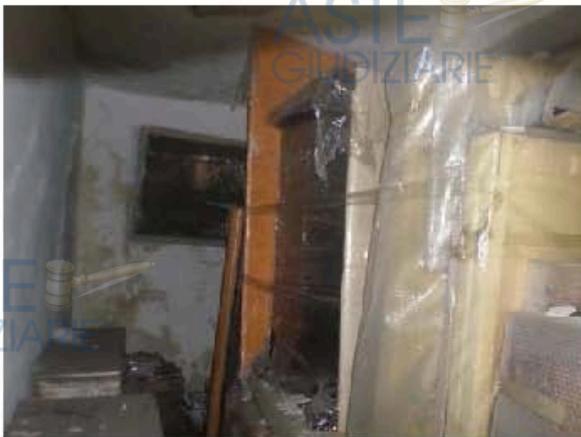
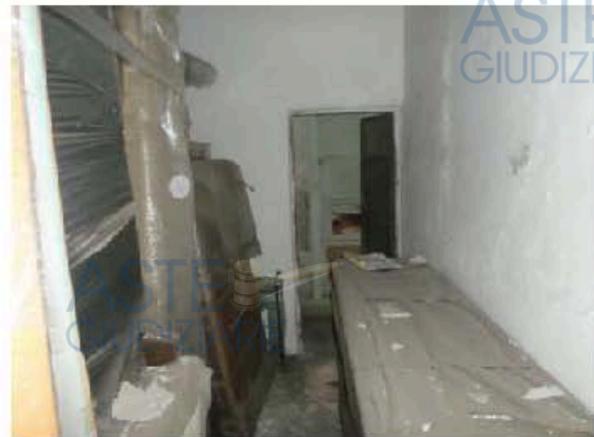
Foto 43, 44 - Frontale e controcampo dello stesso ambiente

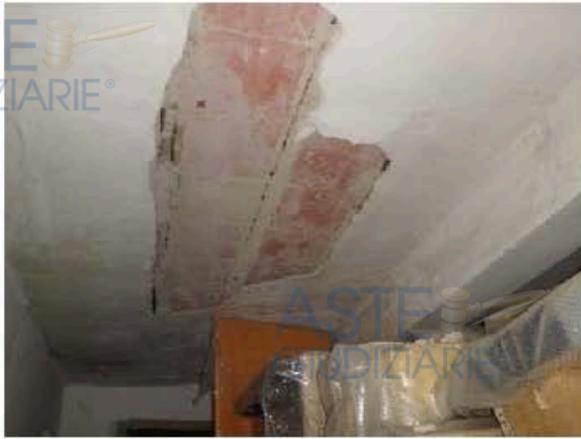
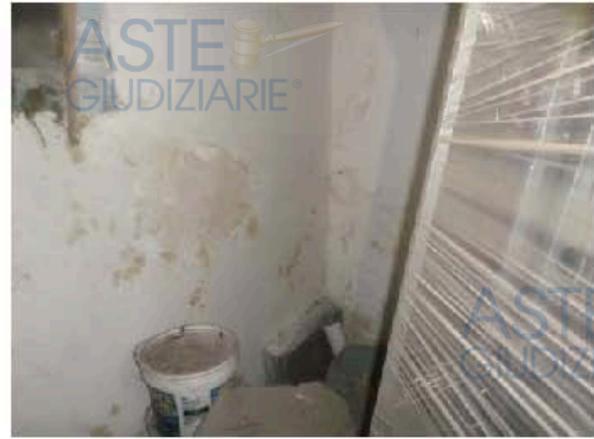
Foto 45, 46 - Condizioni manutentive

Lo stato conservativo manifesta avanzati segni di degrado da residui umidi, con rigonfiamenti delle attintature e vistosi distacchi dell'intonaco all'intradosso.

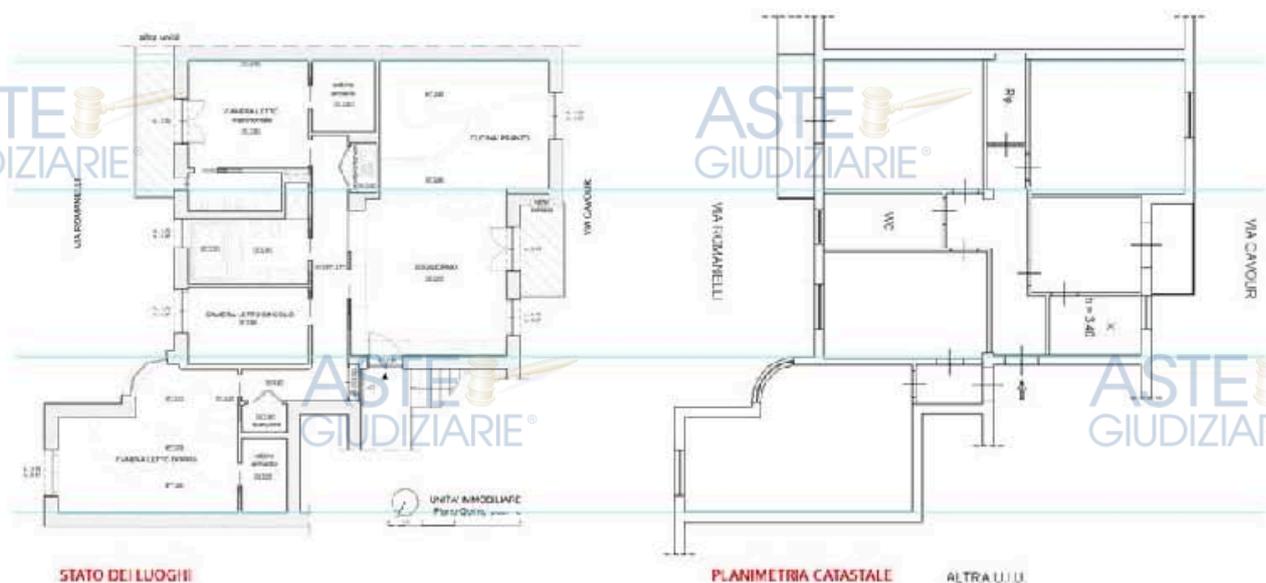
Con riferimento esclusivamente all'unità abitativa, il confronto tra quest'ultima e lo stato dei luoghi, evidenzia la modifica dell'impianto compositivo primario, al fine di ottimizzare la funzionalità degli spazi interni e che, nella sostanza, conservano inalterati i confini e le aperture esterne, vincolate al sistema comune degli affacci di fabbrica.

Nel dettaglio, le difformità sopraindicate interessano l'intera unità, con la creazione di un doppio servizio e la maggiorazione dello spazio di accoglienza all'ingresso e dell'ambiente cucina/ pranzo della zona giorno, prospettata verso la via Cavour.
