**TRIBUNALE DI TORRE ANNUNZIATA**  
**SEZIONE ESECUZIONI IMMOBILIARI**

**Procedura Esecutiva Immobiliare n.R.G.E. 168/2024**

**RELAZIONE DI CONSULENZA TECNICA**

**OGGETTO:** Accertamenti di cui all'art. 567 secondo comma e 173 bis disp. att. c.p.c. con valutazione di mercato dell'immobile ubicato in Torre Annunziata (Na) alla Via Giuseppe Parini, 58 (pignorato per la quota di 1/1) e, precisamente: Appartamento riportato nel catasto fabbricati del Comune di Torre Annunziata (NA) (L245) al foglio 7, p.lla 190, sub. 13, z.c. 2, catg. A/4, classe 4, consistenza 4,5 vani, superficie catastale totale mq. 109, Via Giuseppe Parini, 58 piano primo, r.c. €. 174,30: Stima.

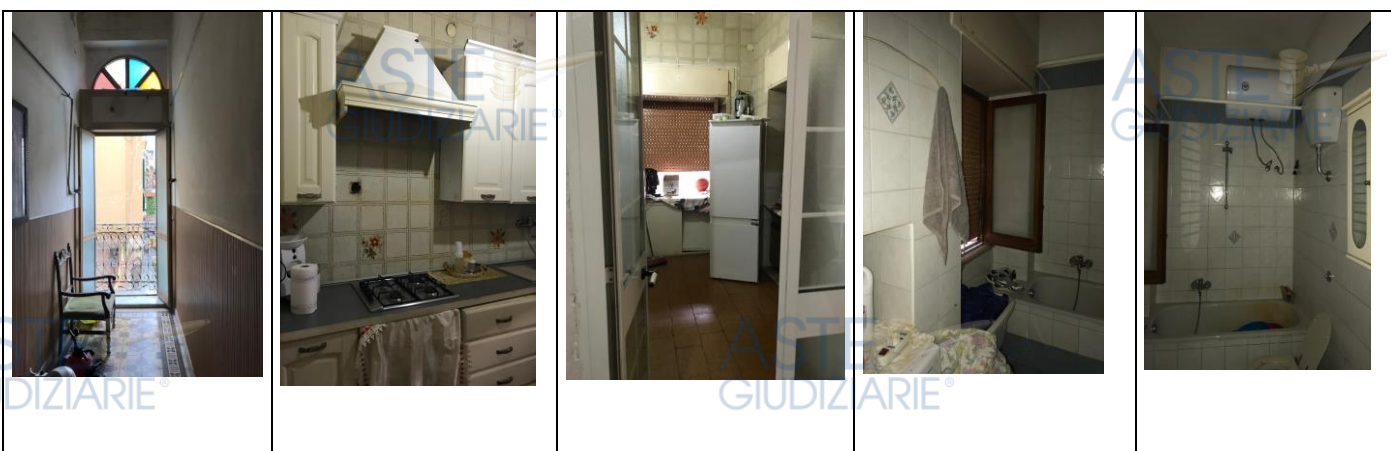
**Foto dell'unità staggita subalterno 13**

L'appartamento, in condizioni di manutenzione mediocri, è abbastanza luminoso e con mediocre esposizione, non è allacciato alla rete di distribuzione cittadina per la fornitura del gas ed è provvisto di citofono nonché impianto idrico ed elettrico funzionanti ma vetusti, per i quali non vi sono le relative dichiarazioni di conformità ai sensi del D.M. 37/2008. Non dispone di impianto di riscaldamento autonomo.

I rivestimenti e pavimenti interni sono di media qualità e fattura, con mediocri rifiniture interne.

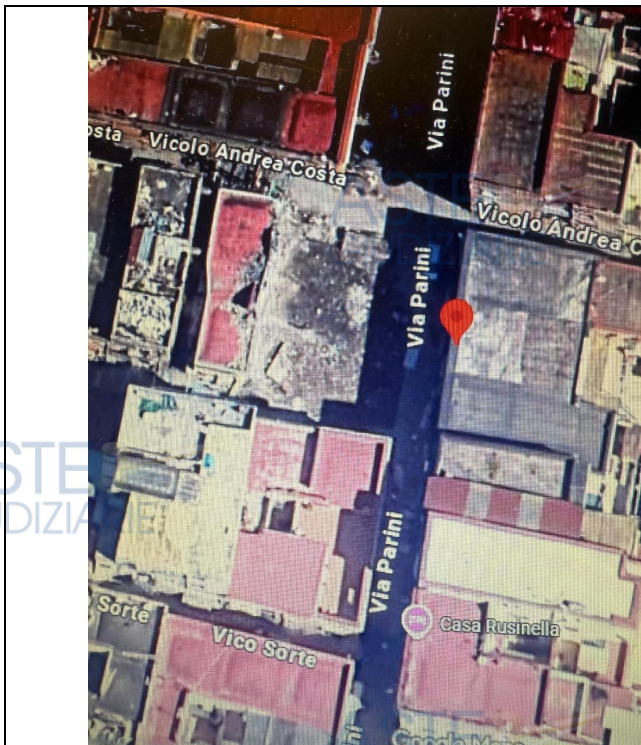
Foto satellitare

Il manufatto pignorato non deborda invadendo altre aree aliene, condominiali o, comunque non pignorate. In ogni caso per l'esatta individuazione del bene pignorato è stata effettuata la sovrapposizione della foto satellitare con il rispettivo stralcio di mappa catastale.
