TRIBUNALE DI TORRE ANNUNZIATA

**CONSULENZA TECNICA D'UFFICIO**

Procedura di espropriazione immobiliare

Immobile in Torre Annunziata (NA), alla Via Sambuco n. 58 piano terra, Foglio 7,  
p.lla 409, sub. 22, cat. A/4, classe 4, cons. 4,5 vani

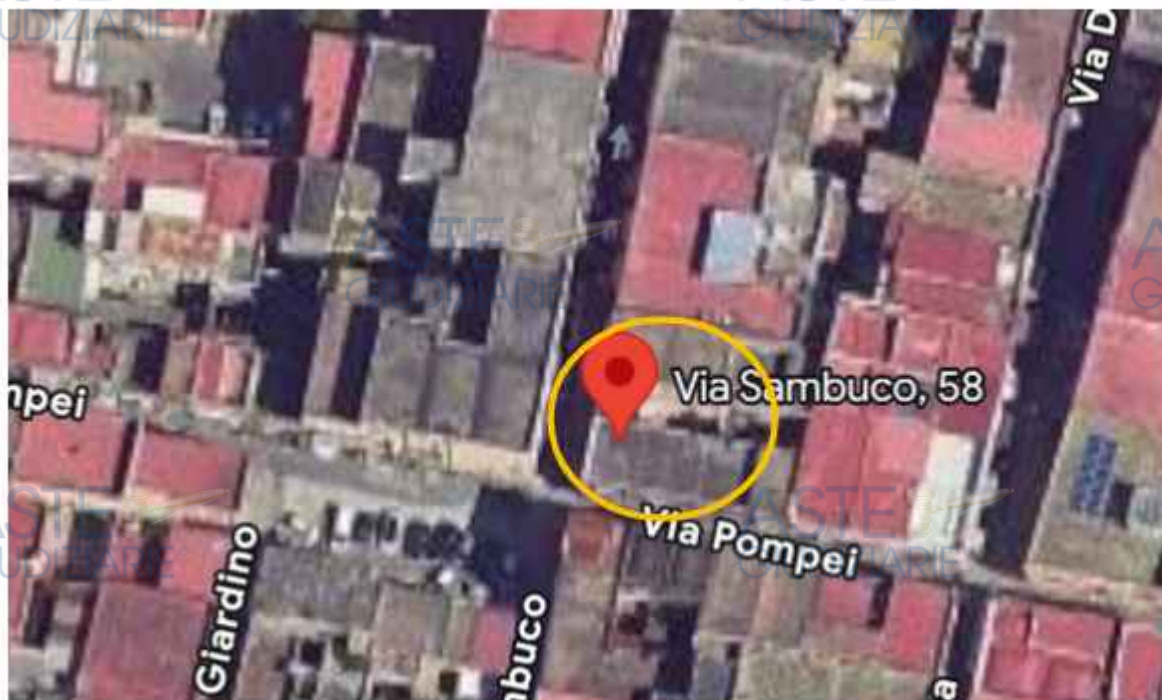
Foto 1: Foto satellitare: fabbricato p.lla 409

Dalla sovrapposizione della mappa catastale con la mappa satellitare del fabbricato in cui è sita l'unità immobiliare pignorata, si è riscontrato che:

La mappa satellitare riporta l'effettivo fabbricato, in cui è sita l'unità immobiliare pignorata, nello stato dei luoghi visionato,

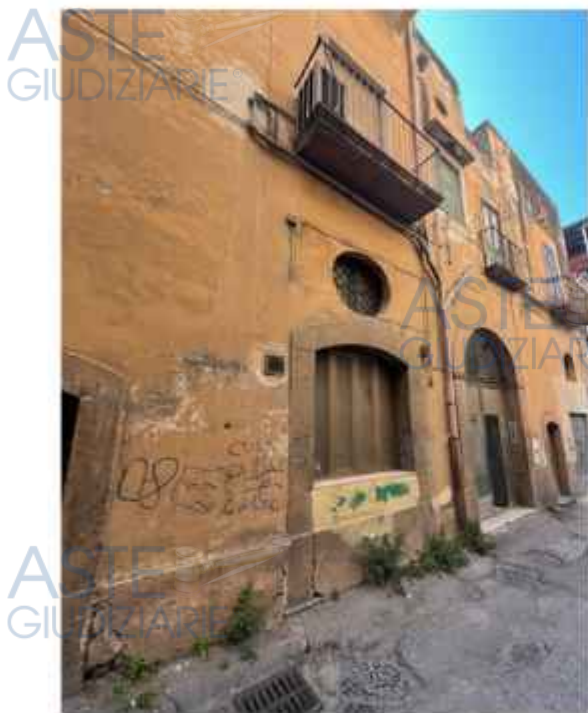
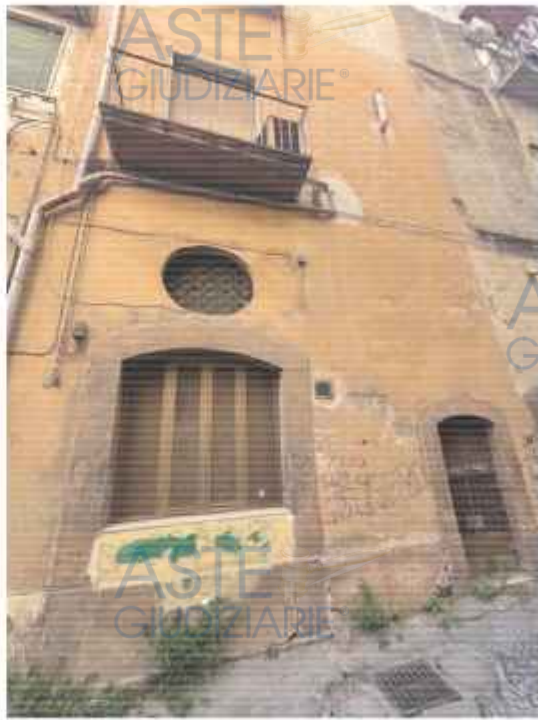
L'edificio di cui fa parte l'unità immobiliare pignorata, è in muratura portante ed appartiene ad una tipologia edilizia a carattere non intensiva. Le facciate dell'edificio sono trattate con intonaco e tinteggiatura.

Foto 1. – Foto 2. Esterno palazzo

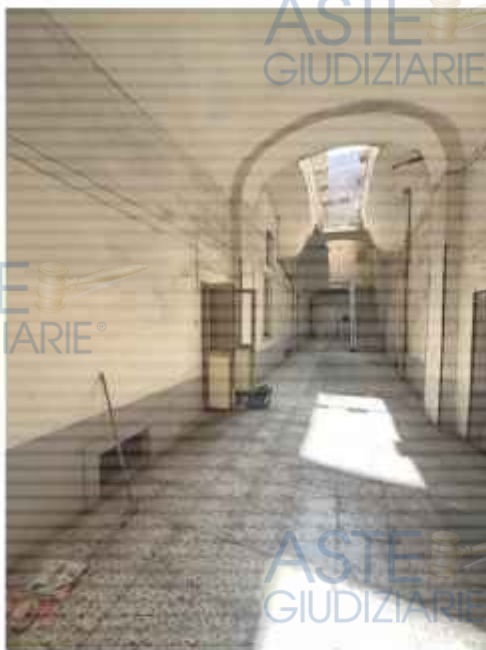
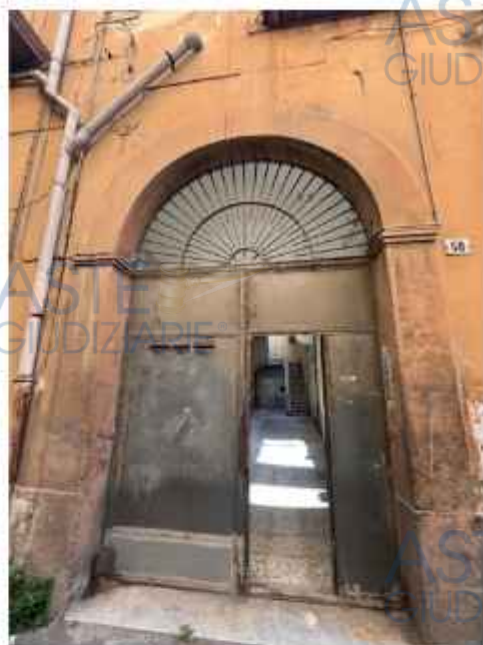
L'unità immobiliare pignorata ha accesso tramite un androne posto su via Sambuco n. 58, strada del centro storico del Comune di Torre Annunziata, ed è in mediocre stato di conservazione.

Foto 3. – Foto 4. Esterno palazzo ed androne ingresso

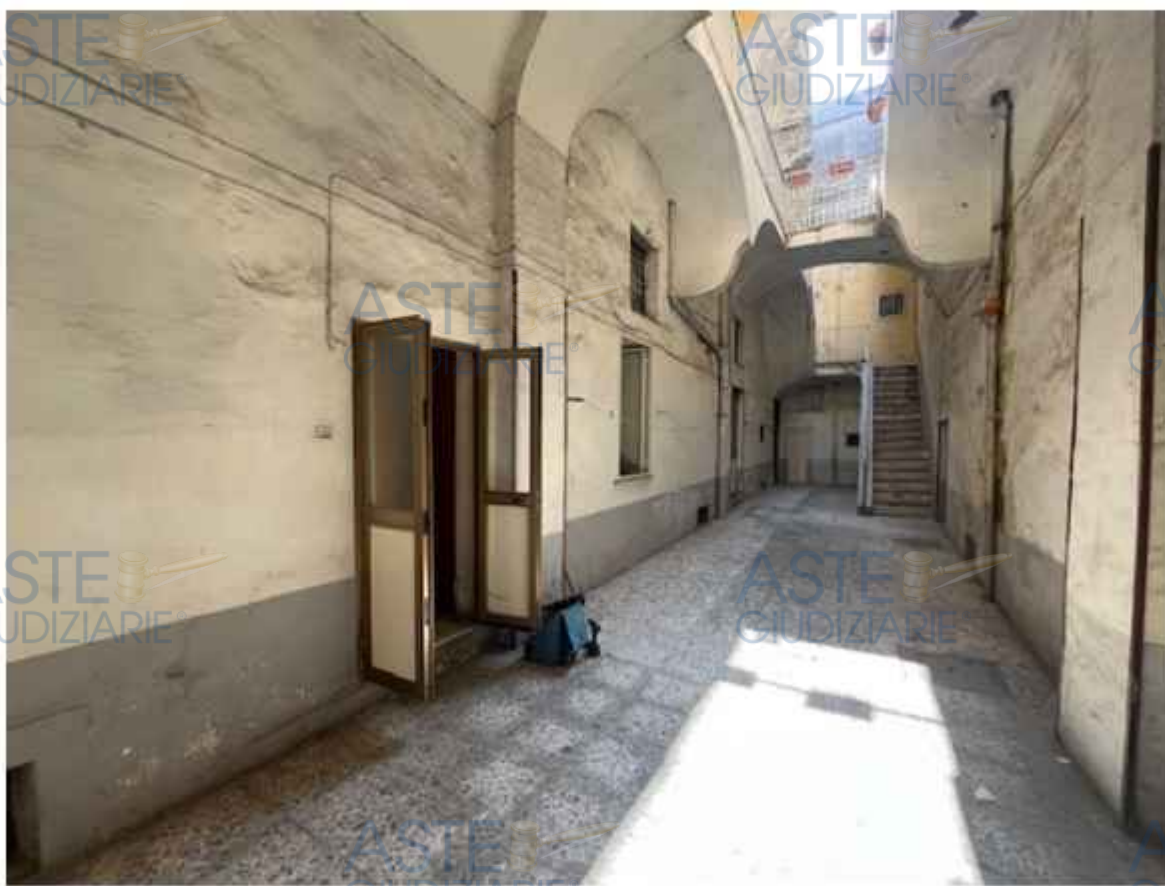
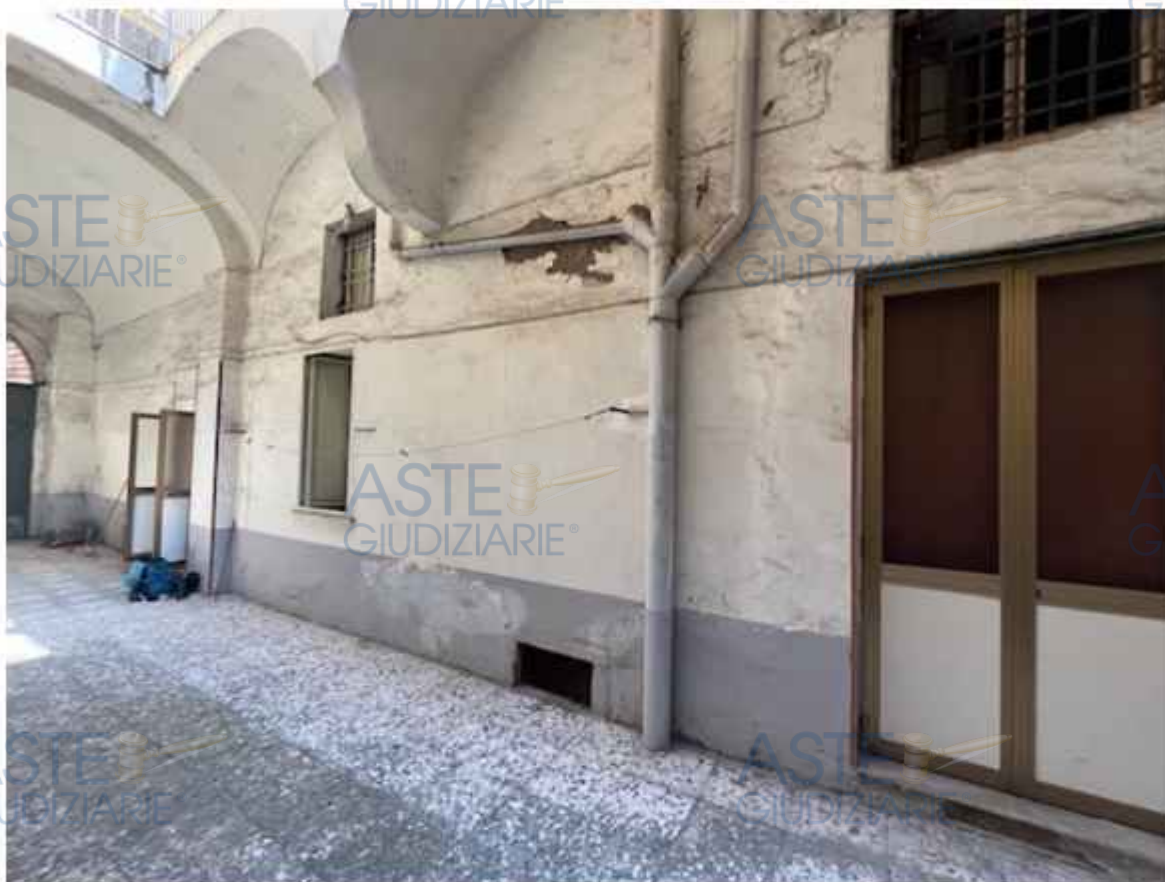
Foto 5, Foto 6 Prospetti interni su androne interno condominiale

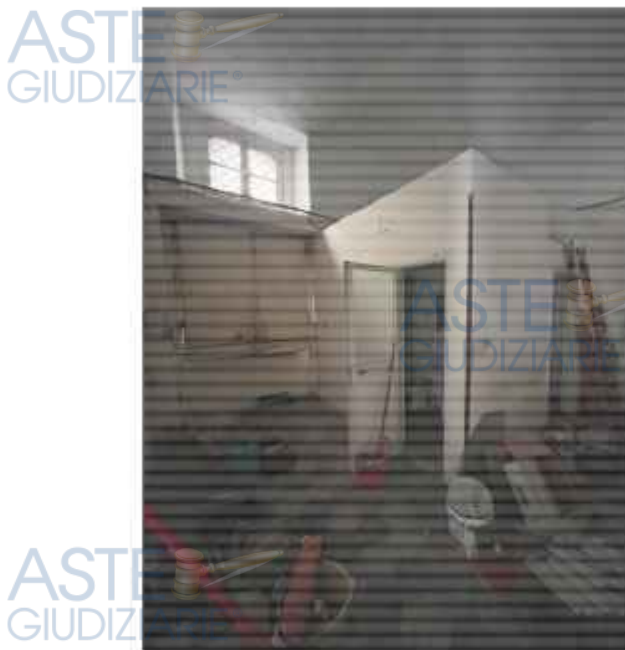
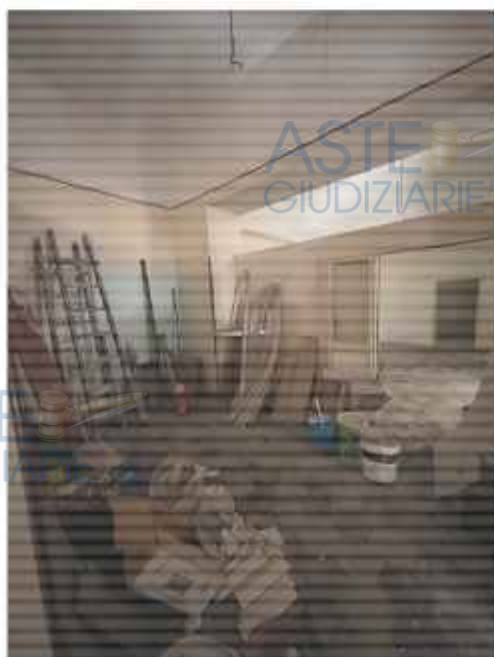
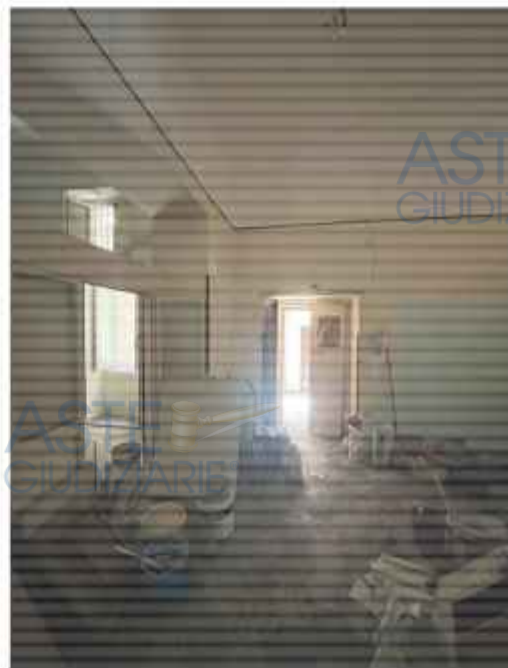
- Pavimento in gres porcellanato
- Pitturazione interna con pittura lavabile
- Porte interne in alluminio bianco
- Infissi esterni in alluminio color oro non a taglio termico
- Porta ingresso in ferro
- Impianto elettrico ed idrico in condizioni manutentive mediocri
- Bagno completo di sanitari in condizioni manutentive mediocri
- Impianto di riscaldamento non presente

Foto 7,8,9,10. Interno primo vano di ingresso immobile

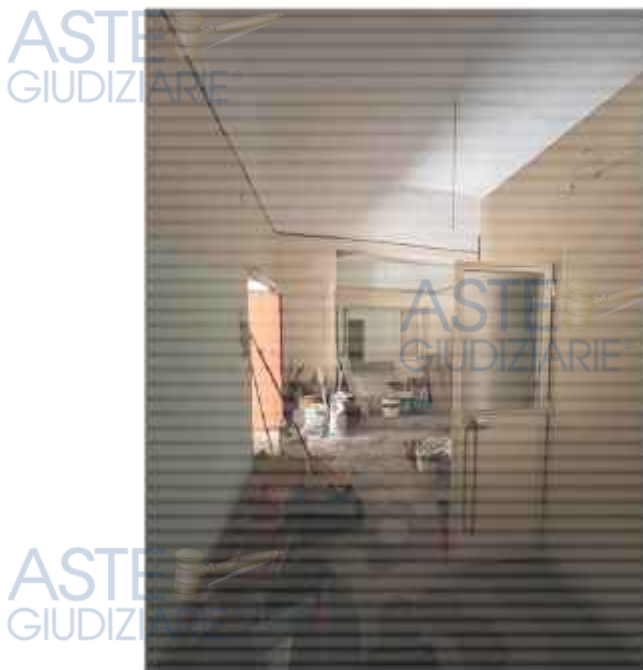
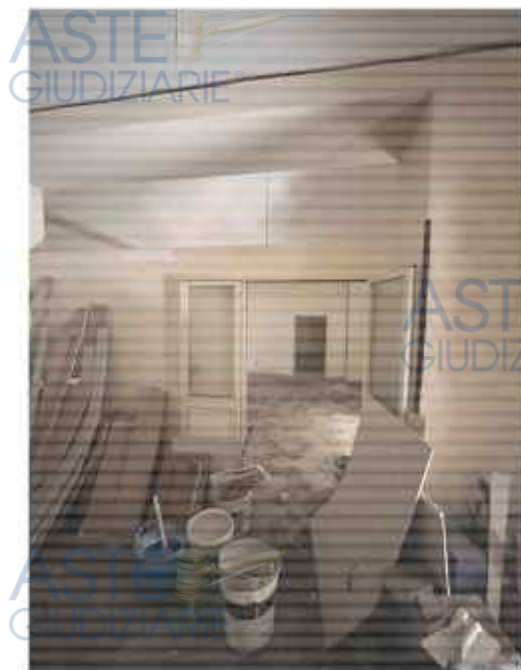
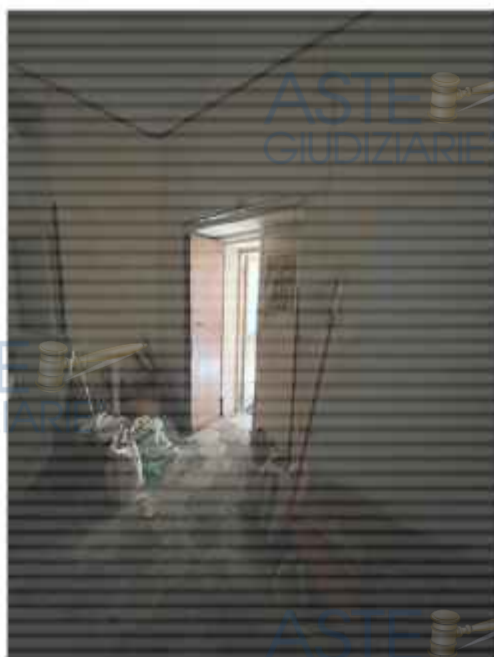
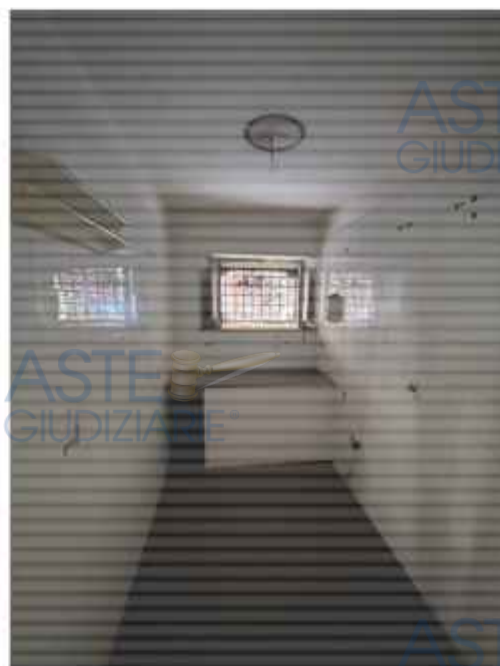
Foto 11,12,13. Interno primo vano di ingresso immobile

Foto 14. Cucinino

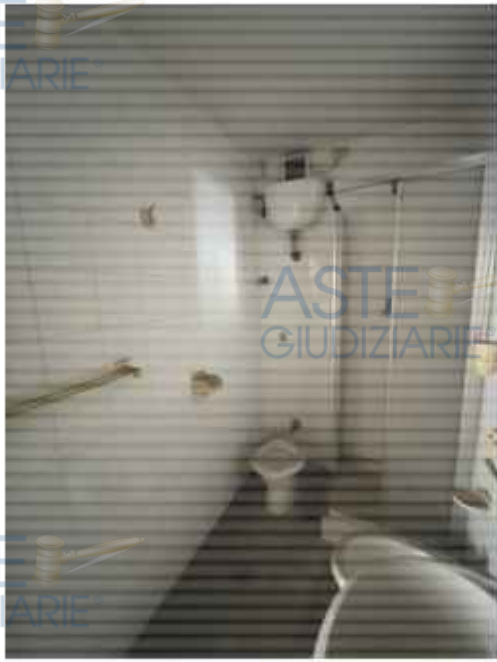
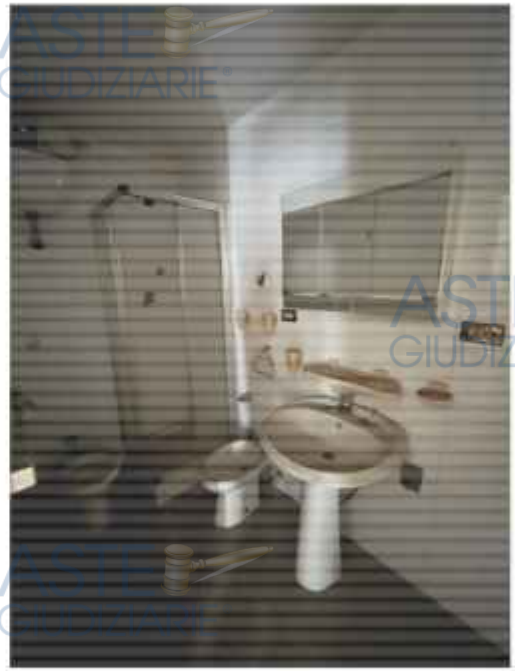
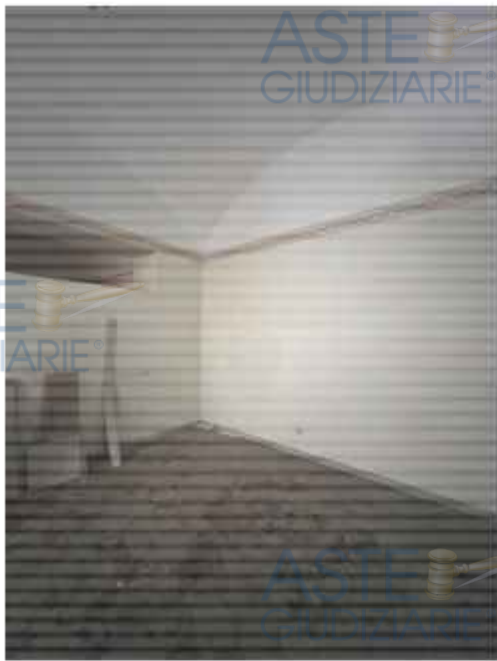
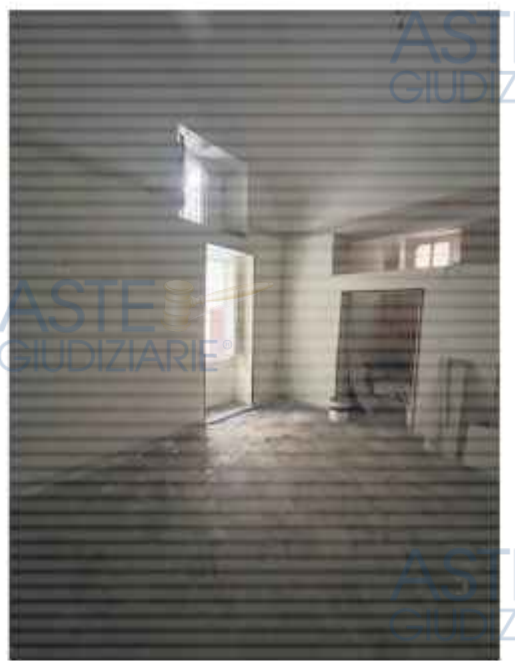
Foto 15,16. Bagno

Foto 17,18. Interno secondo vano immobile

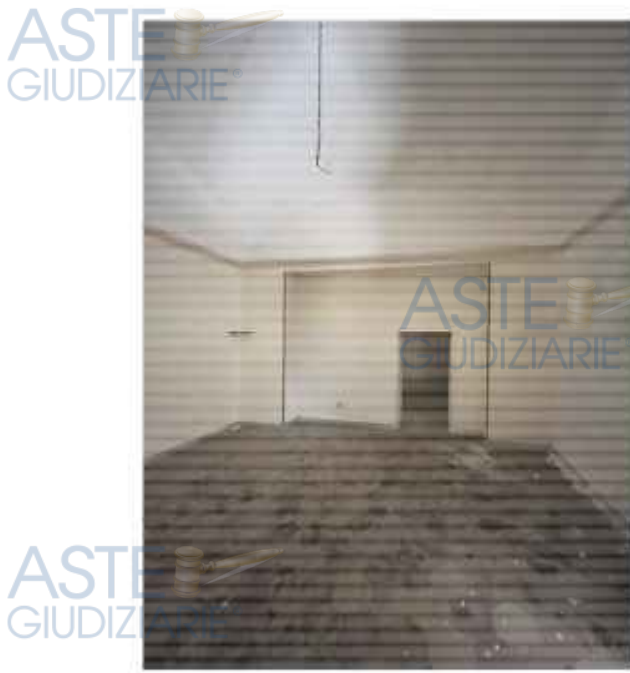
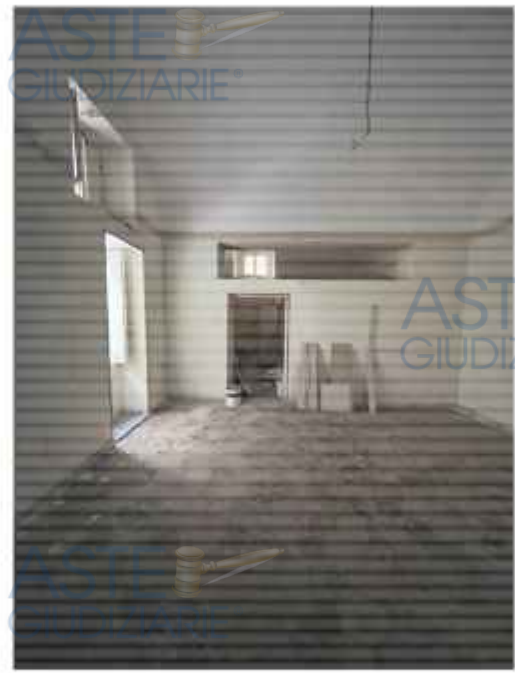
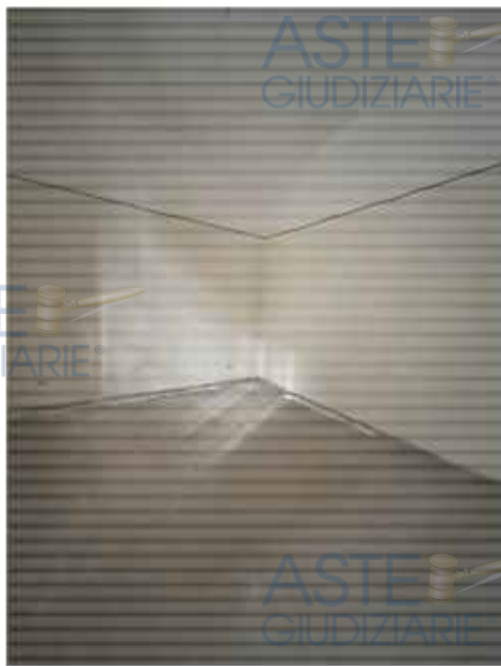
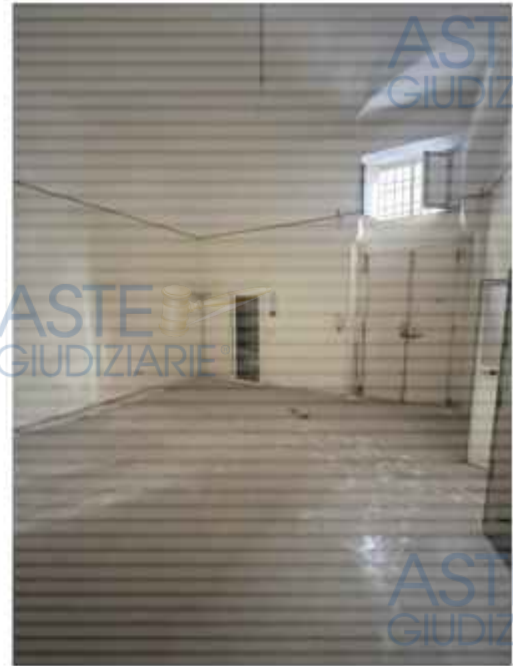
Foto 19,20. Interno secondo vano immobile

Foto 21,22. Interno terzo vano immobile
