**Tribunale di Torre Annunziata**  
Sezione Esecuzioni Immobiliari  
Procedura Esecutiva Immobiliare R. G. E. N°67/25  
G. E. Dott. Francesco Abete

Perizia dell'Esperto ex art. 568 c.p.c.

**LOTTO UNICO**

Appartamento ubicato nel Comune di Torre Annunziata (NA)  
Via Rosselli n. 22, piano I°  
Coordinate geografiche: LAT.40°45'25'' N LONG.14°25'50'' E  
C. F. Comune (C245) (NA) Foglio 6 Particella 218 Sub 35

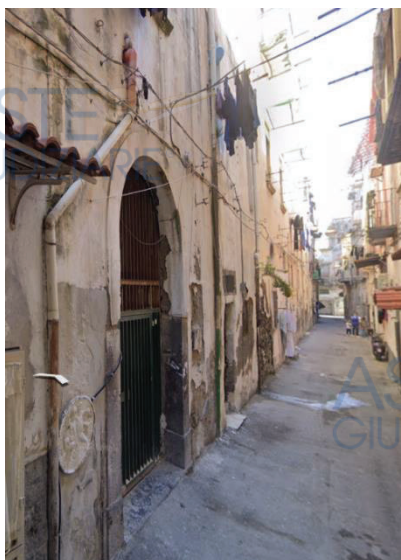
Figura 4- vista parziale della facciata del fabbricato- **CONSERVAZIONE.**

Lo stato di manutenzione dell'ambiente risulta scadente, la pavimentazione è realizzata con mattonelle di graniglia di marmo color bianco e nero, le pareti sono rivestite con pittura di colore bianco con ampie parti prive di rivestimento intonaco. Nel vano scala i gradini hanno pedate ed alzate rivestite con lastre di pietra lavica e le rampe sono delimitate da muro corrimano di protezione.

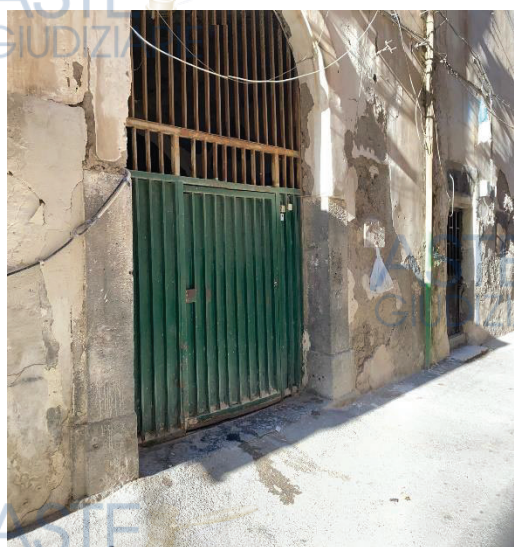
Figura 5- portone di ingresso

L'accesso al fabbricato avviene attraverso il portone in ferro, prospiciente la via Rosselli, da esso

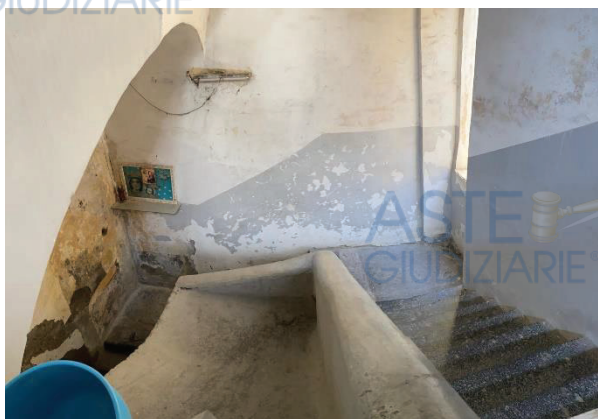
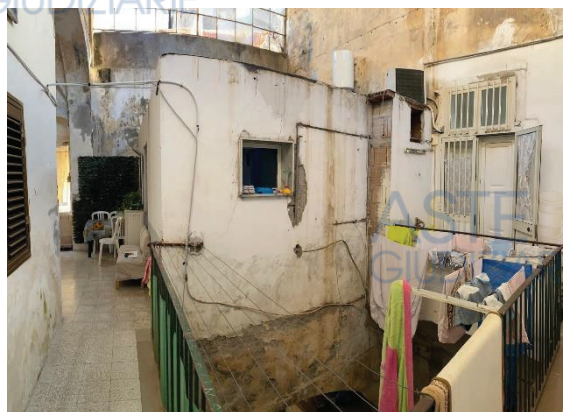
ci si immette nell'androne del palazzo, costituito da un primo ambiente coperto da solaio con volta a crociera e, da una corte adiacente scoperta, sulla quale affaccia il ballatoio della loggia di accesso alle unità immobiliari del primo piano. Sulla destra dell'androne è ubicato il vano della scala costituita da due rampe con ballatoio di riposo al piano intermedio.

Figura 7 – rampa scale e ballatoio primo piano affacciante su corte interna

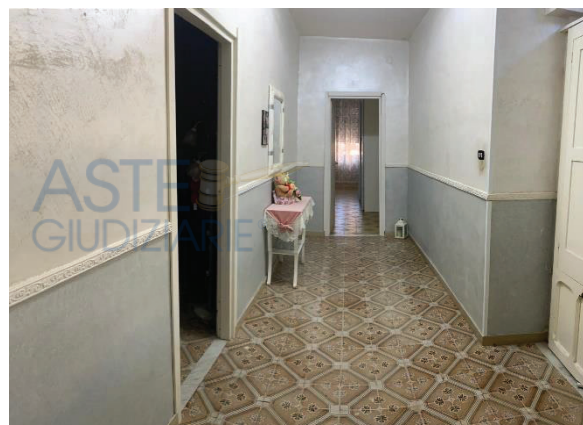
Figura 9- corridoio

**-Vano corridoio-** (fig.9) Accesso dell'unità immobiliare avviene nel vano corridoio sul quale affacciano le porte delle due camere da letto e del vano soggiorno.

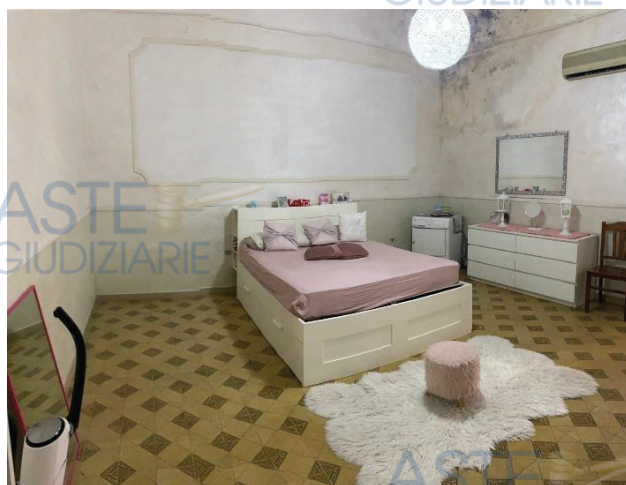
Figura 10- camera da letto 1

**Camera letto 1** - (fig10) - Ambiente a pianta quadrata con solaio a volta e affaccio finestra su Vico A.Costa.

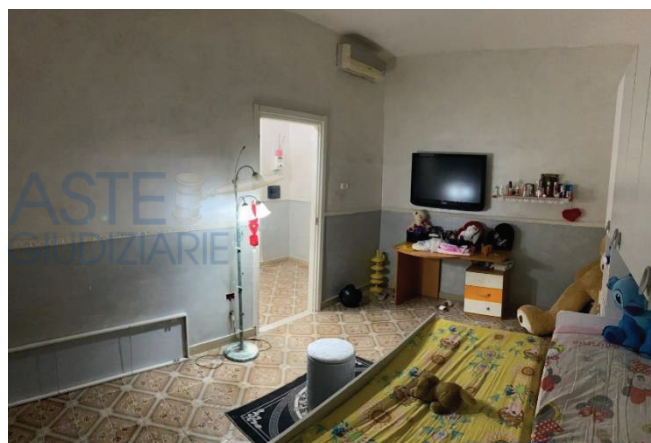
**Camera letto 2** - (fig11)- Ambiente a pianta rettangolare privo di affaccio esterno.

Figura 11- camera da letto 2

*Pavimenti:* piastrelle in graniglia di marmo 25x25 color marrone e beige;

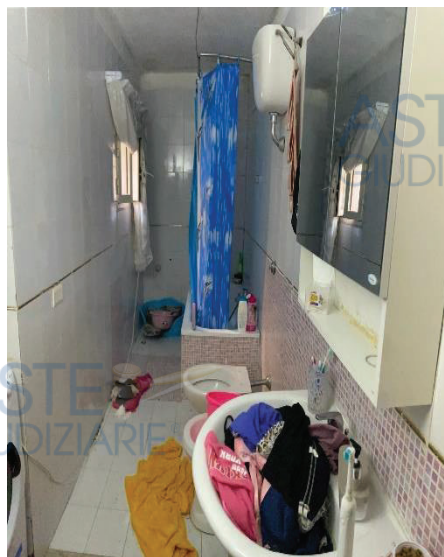
Figura 15- bagno

**Bagno** - (fig.15) Ambiente a pianta rettangolare con piccola finestra esterna affacciante sulla corte interna.

*Infisso porta di accesso*: telaio in alluminio colore marrone con pannello centrale in alluminio nella parte inferiore e vetro opaco nella parte superiore;

*Infisso esterno finestra*: telaio in alluminio anodizzato color bianco con pannello di vetro;

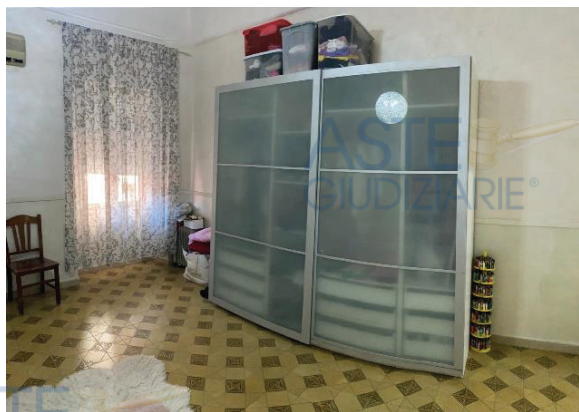
Figura 16- affaccio a nord sul Vico A. Costa

**6. ESPOSIZIONE:** L'unità immobiliare è dotata di n° 5 finestre ubicate rispettivamente una sul lato a nord affacciante sul Vico A. Costa (fig. 16), due sul lato a sud sulla Via Rosselli (fig. 17) e due sul lato sul cortile interno.

L'appartamento ad oggi è interessato da una serie di infiltrazioni da acqua piovana provenienti dal lastrico solare di copertura dell'immobile, che interessano la parete nord della camera da letto 1. (fig.16)

In merito l'occupante ha riferito che sono stati effettuati dei lavori di ripristino del manto di impermeabilizzazione in corrispondenza delle infiltrazioni. Lo stato di manutenzione complessivo dell'appartamento è discreto.

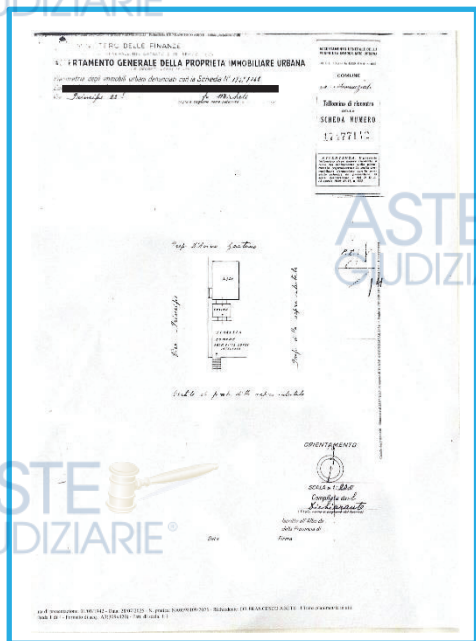
Figura 31- planimetria catastale del sub 14

Nel caso di specie la planimetria catastale del bene nel 1942 era costituita dai sub 14 e 15 che nel 2011 sono stati accorpati con denuncia di variazione catastale presentata il 06/05/2011 n. 479801/2011. La suddetta variazione ha dato luogo alla soppressione dei sub 14 e 15 ed ha

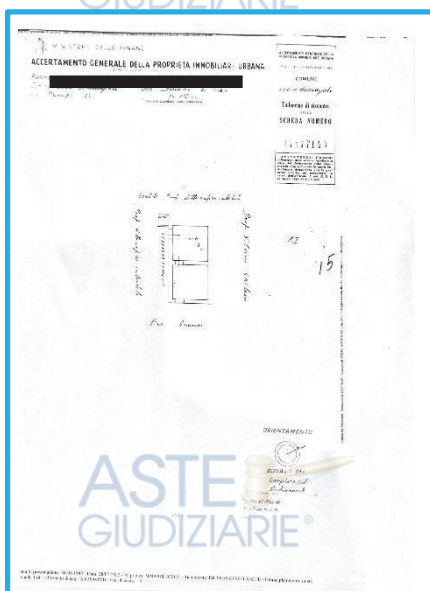
Figura 32- planimetria catastale del sub 15

originato il sub 35 attuale. Nella planimetria catastale del sub 35 la sagoma esterna non risulta coerente con la fusione dei due subalterni, si rileva infatti una piccola porzione di superficie del ballatoio annessa al bagno (rif 6) planimetria fig.35). In relazione alla distribuzione interna si riscontra la realizzazione di un tramezzo che separa la camera da letto 2 e il corridoio (rif 1) planimetria fig.35), l'apertura di n° 2 bucatrerie esterne (bagno e cucina) (rif 3) e 5) planimetria fig.35), la trasformazione di un vano porta in un vano finestra (rif 2) planimetria fig.35), l'apertura della porta interna di comunicazione tra il soggiorno e il corridoio ((rif 7) planimetria fig.35), e la chiusura del vano porta della cucina affacciante sul ballatoio ((rif 4) planimetria fig.35), non presenti nelle unità originarie sub 14 e sub 15.

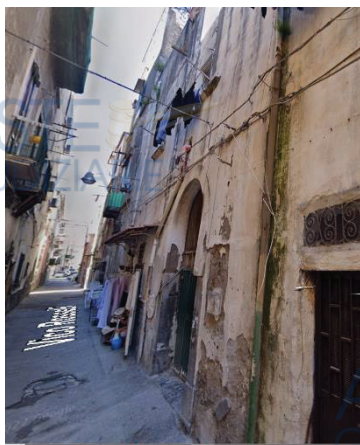
Figura 39- Via Rosselli

Il fabbricato nel quale è ubicato l'immobile oggetto di stima è stato realizzato prima del 1939 e presenta una struttura in muratura. L'edificio è costituito da un corpo di fabbrica a pianta regolare che si incastra nella cortina di palazzi affacciati sulla via Rosselli. Il prospetto non presenta

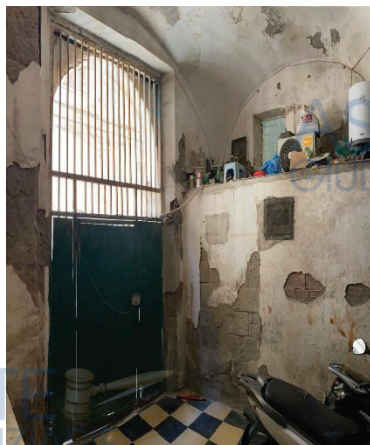
Figura 40- portone di accesso

particolari caratteristiche di pregio, l'accesso al fabbricato avviene dal portone di ferro posto sul fronte principale, che immette nell'androne ove è ubicato il vano scala coperto. Non è presente l'ascensore. All'interno le finiture delle parti comuni non presentano decori e complessivamente il livello di manutenzione risulta discreto.

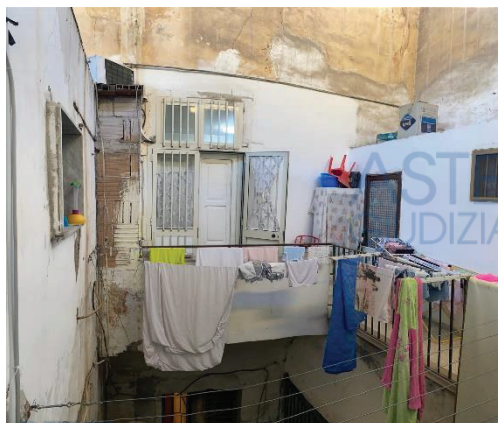
Figura 42- porta di accesso all'unità immobiliare

L'accesso all'appartamento oggetto della procedura, avviene dalla porta di legno e ferro ubicata sul ballatoio della terrazza al primo piano (fig.42). Le finiture dell'alloggio sono comuni, la dimensione dei vani è normale, l'esposizione degli ambienti è varia, essa presenta tre affacci due a sud e uno sul prospetto a nord, offrendo una buona aerazione e una discreta luminosità. L'appartamento è dotato degli impianti di luce e acqua. Attualmente il bene è interessato da infiltrazioni provenienti dal solaio di copertura condominiale, localizzate nella camera da letto 1. In merito, l'occupante in corso di sopralluogo ha dichiarato che sono stati fatti di recente i lavori di manutenzione all'impermeabilizzazione sul lastrico solare pertanto, complessivamente lo stato di manutenzione dell'immobile risulta discreto.
