## TRIBUNALE DI TERAMO

Perizia di Valutazione Immobiliare dell'Esperto Estimatore ex art. 568 c.p.c. Ing. Claudio Reginelli,  
nell'Esecuzione Immobiliare 20/2025 del R.G.E.

- **LOTTO UNICO** – Fabbricato residenziale con corte sito in Contrada San Giuseppe 11, Controguerra (TE)  
Casa indipendente disposta su due livelli composta da:  
Piano terra con ingresso/soggiorno, cucina, sala/pranzo, disimpegno, wc, e stanza rip. (adibita a camera), con scale di collegamento al piano 1, oltre locale Fondaco/magazzino, tettoia e CT,  
Piano primo con 2 camere, bagno, disimpegno, 2 balconi, e lastrico solare/terrazza oltre corte pertinenziale, in parte pavimentata in parte "a verde".

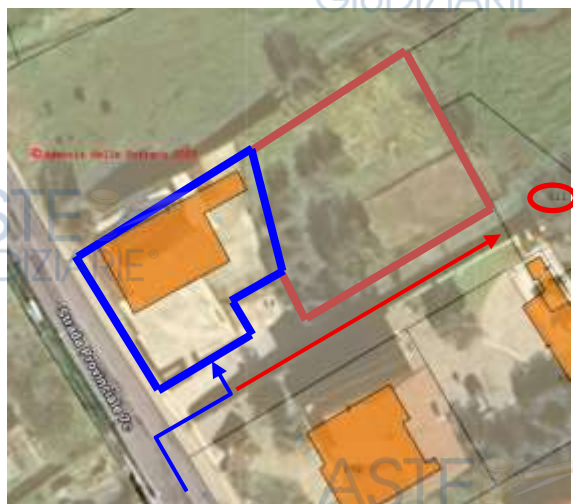
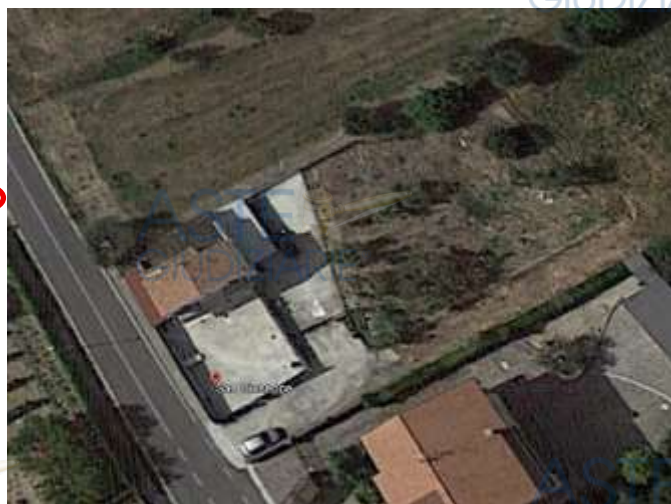
Individuazione della zona di accesso dalla SP7c

In blu è individuata la porzione di P.lla 49 recintata e pavimentata con accesso pedonabile e carrabile, con cancello metallico di accesso, con zona antistante, esterna alla recinzione, pavimentata, di passaggio/sosta.

In rosso è individuata la porzione di P.lla 49 recintata con rete metallica ed adibita a verde.

La freccia rossa individua il passaggio presente sulla particella 49 che permette di giungere alla confinante p.lla 611 ad est.

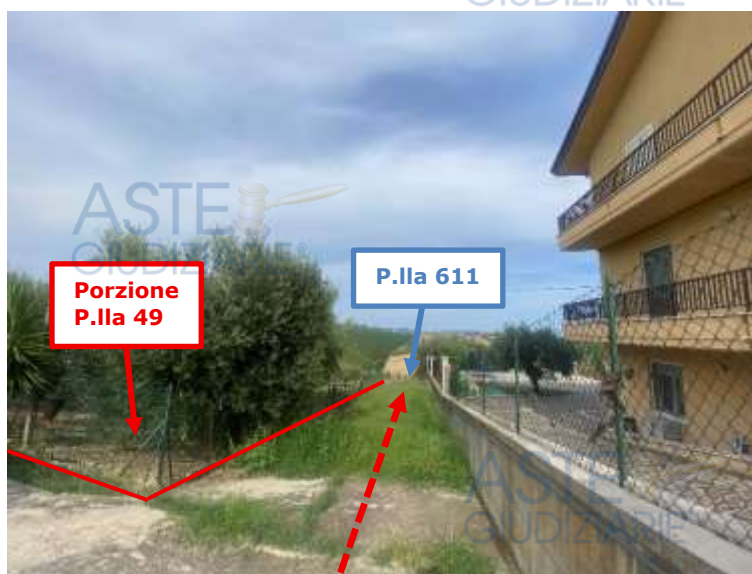
Vista tratto di passaggio sulla p.lla 49 che giunge alla p.lla 611
