# TRIBUNALE DI TERAMO

**Perizia di Valutazione Immobiliare** dei Coadiutori Tecnici **Ing. D'Ambrosio Andrea, Arch. Di Pancrazio Raffaele e Cav. Geom. Osvaldo Reginelli**, nella Procedura Fallimentare n. 1/2020 del R.G.F.

## LOTTI 5-6-7 E 8

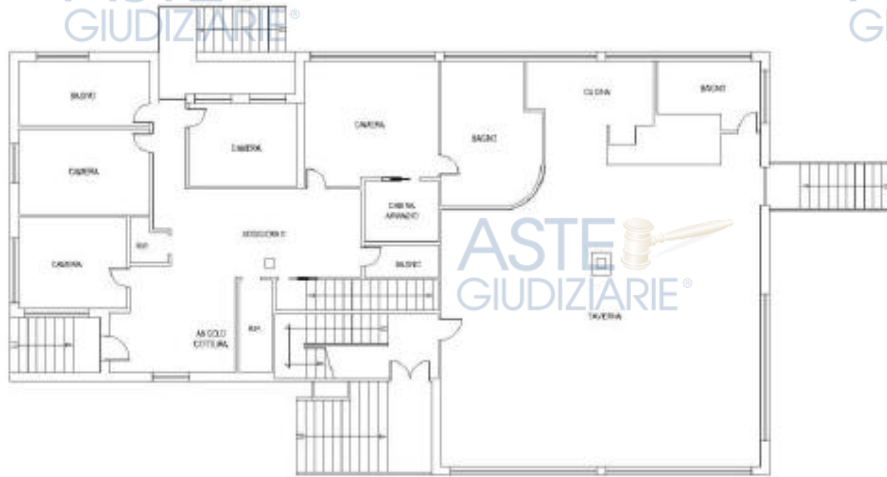
**Pianta piano terra stato attuale**

L'intero piano terra risulta difforme sia nella destinazione d'uso che nella distribuzione interna dei locali.

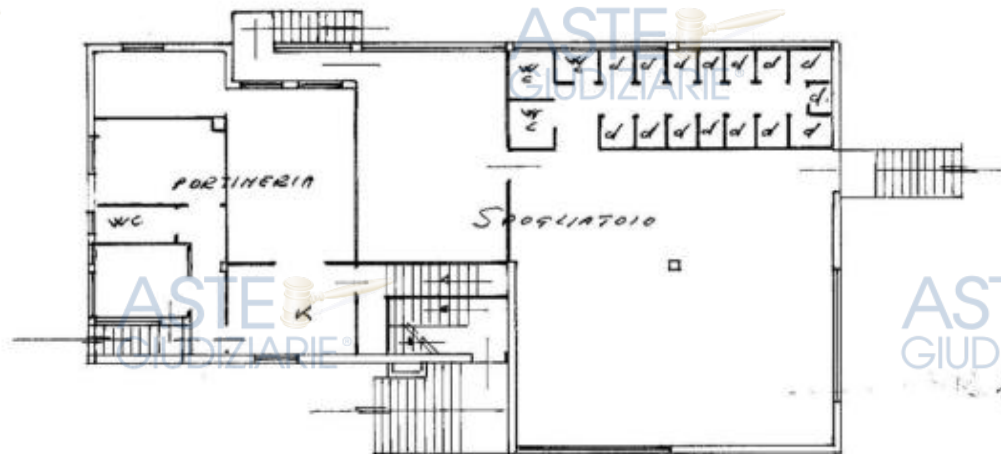
**Pianta piano terra stato autorizzato**

P. T. RI ALZATO h= mt 310
