## RELAZIONE TECNICA-ESTIMATIVA

### DI BENI IMMOBILI

(TRIBUNALE DI TERAMO – LIQUIDAZIONE GIUDIZIALE N. 11/2024)

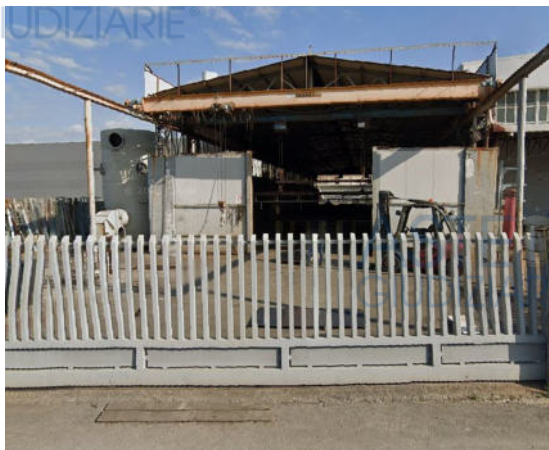
**FOTO 1: CANCELLO INGRESSO IMMOBILE**

L'unità immobiliare **sub 5**, a uso industriale, ha una superficie lorda complessiva di circa **685,00 m<sup>2</sup>**. Trattasi di capannone in acciaio a pianta rettangolare, costituito da unica campata di larghezza pari a circa 10 m e lunghezza di circa 68 m (**FOTO 1 – 2**). La costruzione è caratterizzata da pilastri e capriate in acciaio reticolato e travi a omega. Le tamponature laterali (**FOTO 3**), in pannelli di cemento armato, coprono un'altezza fino a circa 3 m mentre le finestre, anch'esse su un solo lato (quelle su lato Est sono perlopiù chiuse con cartoni e prive di vetri), occupano un'altezza di circa 1.5 m. Ogni lato presenta un'uscita pedonale verso l'esterno (lato Ovest) o verso capannone attiguo (lato Est). I lati corti sono delimitati da portoni industriali scorrevoli.

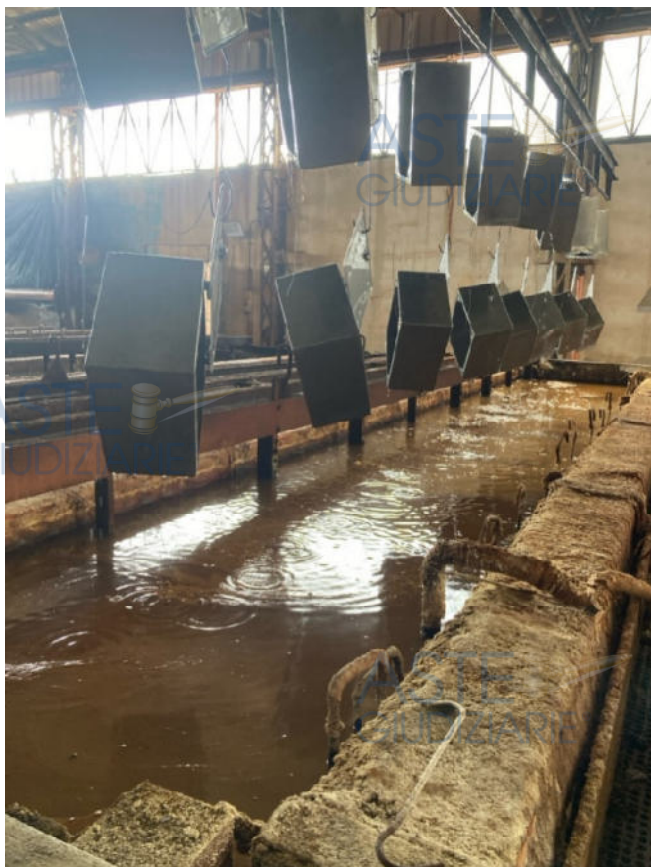
**FOTO 4**

La superficie interna è per gran parte occupata da manufatti a pianta rettangolare (vasche in cemento armato) a costituire una linea di trattamento e zincatura di profilati metallici: con l'ausilio di un carro ponte monotrave a doppio paranco e bilancelle (**FOTO 6 – 7**) questi vengono immersi nelle varie soluzioni sgrassanti di decapaggio e preparazione superfici con flussaggio (**FOTO 4**) fino alla vasca riempita di zinco fuso per il processo finale (**FOTO 5**).

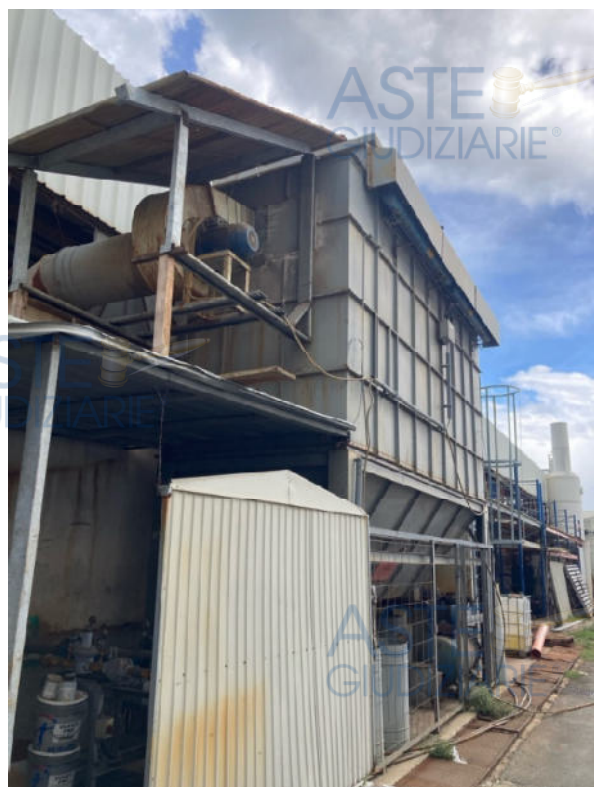
FOTO 8

Esternamente l'area di pertinenza presenta sul lato Ovest l'installazione, in aderenza alla parete del capannone, degli impianti di aspirazione fumi con relativo filtro a maniche e di torre di abbattimento HCl (**FOTO 8 – 9**) oltre a stoccaggi vari.

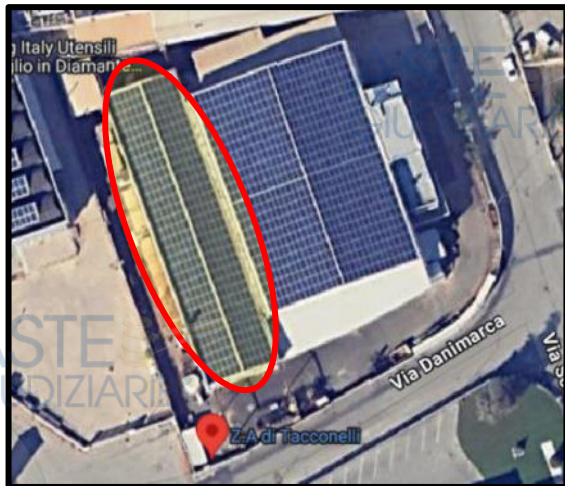
FOTO 10

L'immobile presenta una copertura a doppia falda in pannelli sandwich di superficie complessiva pari a **820 m<sup>2</sup>** e al di sopra della quale è posizionato un impianto fotovoltaico in aderenza (**FOTO 10**) in virtù di concessione di diritto di superficie stipulato nel 2012 (rif.atto notaio G.Scaccia rep.3314-racc.2251).

5. Il **sub 8**, sostanzialmente la copertura del capannone, è stato sottoposto nell'anno 2012 a manutenzione straordinaria con sostituzione delle lastre di cemento – amianto a favore di pannelli sandwich e posizionamento in aderenza di impianto FV.

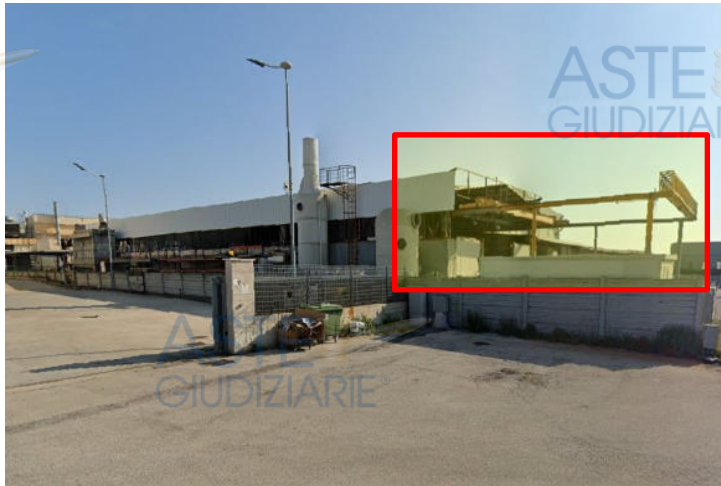
FOTO 11

Gli spazi esterni sui lati Nord e Sud sono utilizzati per lo scarico e carico dei materiali zincati e da zincare tramite il prolungamento delle vie di corsa e l'utilizzo di un secondo carro ponte (**FOTO 11**). Il lato Est è in aderenza ad altro capannone industriale di proprietà della società XXXXXXXXXXX.
