TRIBUNALE DI TERMINI IMERESE

Perizia dell'Esperto ex art. 568 c.p.c. Ing. Giacoma Caterina, nell'Esecuzione Immobiliare 101/2020 del R.G.E.

- **Bene N° 1** - Villino con annesso terreno ubicato a Cefalù (PA) - C.da Biagio snc, piano T (Coord. Geografiche: 38° 0'20.92"N - 13°59'41.55"E)

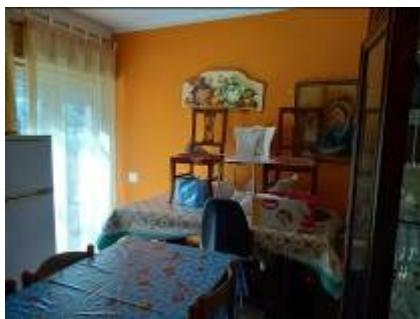
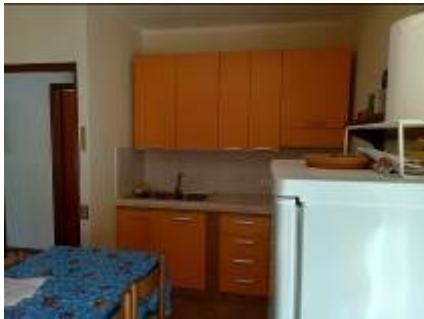
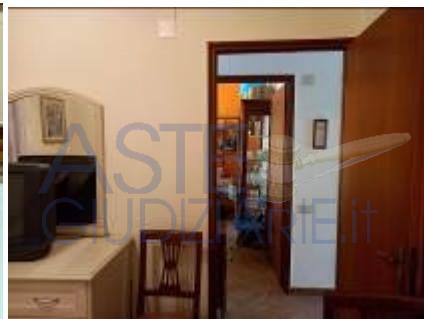
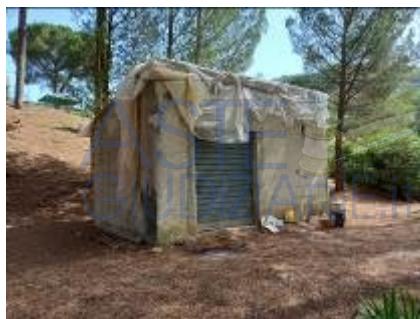
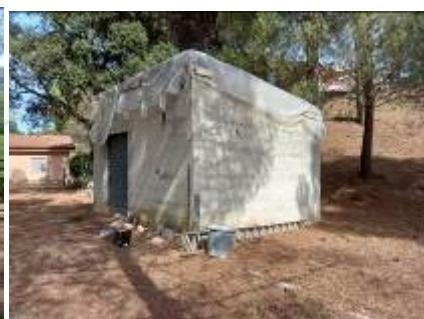
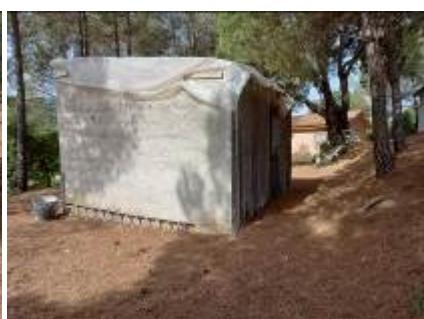
L'edificio principale si presenta in buone condizioni mentre il magazzino è ancora allo stato grezzo e necessita di interventi di manutenzione straordinaria.

L'abitazione si compone di cucina, due camere da letto, ripostiglio, bagno e corridoio. Le finiture interne sono di buona qualità ed in buono stato conservativo. Gli impianti sono di recente realizzazione e funzionali all'uso. Gli infissi esterni sono in alluminio con vetrocamera. Gli oscuranti esterni sono in avvolgibili in pvc ad esclusione della porta di ingresso che presenta una persiana in alluminio. L'approvvigionamento idrico avviene tramite una riserva idrica, comune anche ad altre proprietà del vicinato e ricadente su particella di terreno non oggetto della presente procedura. Tale cisterna viene periodicamente riempita con autobotte o con acqua prelevata dal torrente, quando disponibile. Da dire che la rete idrica Comunale arriva nelle vicinanze e sarebbe pertanto possibile ottenere l'allaccio alla rete pubblica. Lo smaltimento delle acque reflue avviene tramite fossa Imhoff e pozzo disperdente.
