# TRIBUNALE DI TERMINI IMERESE

Consulenza Tecnica d'Ufficio redatta dall'Ing. Salvatore Vivirito, nell'Esecuzione Immobiliare (E.I.)  
iscritta al N. 02/2022 R.G.Es.

## CONSULENZA TECNICA D' UFFICIO

**LOTTO UNICO: Appezamento di terreno con fabbricati (in parte destinati ad uso rurale ed in parte ad attività agricole), esteso catastalmente ha 108.21.38, sito nel territorio del Comune di Collesano (Pa), C.da Cella o Cerro e Munciarrati, identificato catastalmente:**

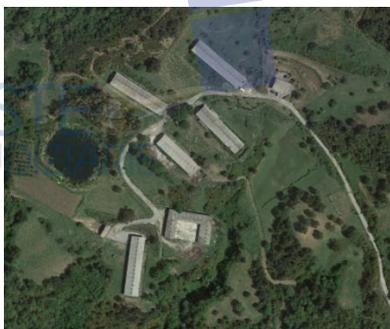
Foto Google Earth

Comune di Isnello, nonché nelle vicinanze delle località Piano Zucchi e Piano Battaglia, trattasi di un vasto appezzamento di terreno avente una estensione catastale complessiva di Ha 108.21.38, con ivi ubicati diversi corpi di fabbrica (capannoni) dislocati pressoché nella zona centrale (cfr foto Google Earth). Il detto fondo sorge negli anni 70' come un insediamento di natura agricola-zootecnica su iniziativa della Agrivicola Siciliana, originaria proprietaria dei beni. Da un punto di vista geografico - paesaggistico l'intera zona rientra nel tipico contesto agro-pastorale caratterizzato da una copertura frastagliata e non uniforme, con varie essenze boschive distribuite a macchia di leopardo, oltre a piantumazioni varie. Si segnala la presenza di tre invasi-bacini d'acqua di modeste dimensioni (foto 6), con una vegetazione caratterizzata essenzialmente da alberi ad alto fusto e da fitte macchie ed essenze arboree varie aventi funzione di contenimento del terreno. Alle varie essenze boschive si alternano vaste zone incolte e/o occupate da vegetazione spontanea, con zone destinate a pascolo.

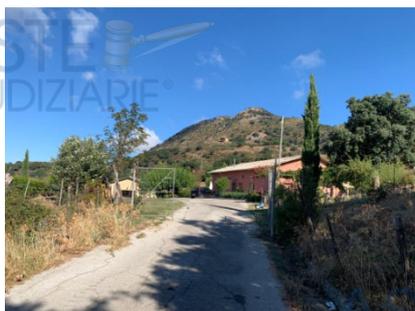
Foto 9

Percorrendo la stradella interpodereale che si dirama dalla limitrofa e sottostante S.P. n. 09, in prossimità del bivio per Isnello, ci si immette attraverso un cancello di ferro a due ante in uno slargo (foto 9) dove trovasi ubicato il corpo di fabbrica individuato dalla part.Illa 407/1 (ndr come detto non inserita nel pignoramento ed oggetto di valutazione separata) da dove si snoda una stradella interna di circolazione, in parte in terra ed in parte in battuto di cemento, che consente di raggiungere i vari capannoni disposti a valle (foto 10-11).

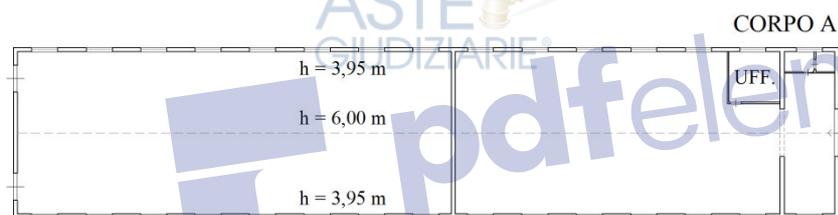
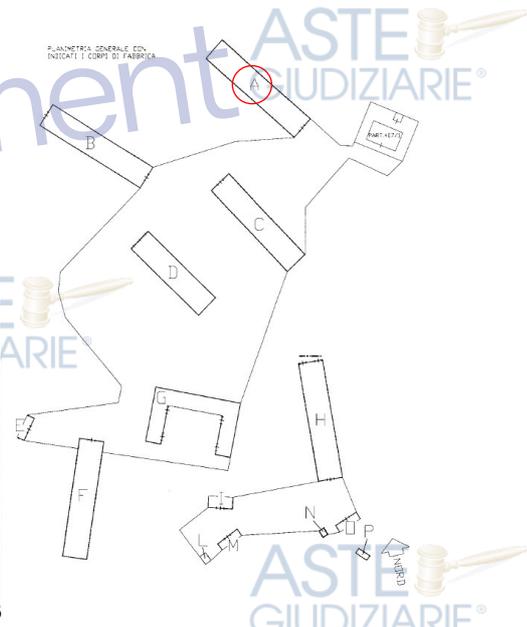
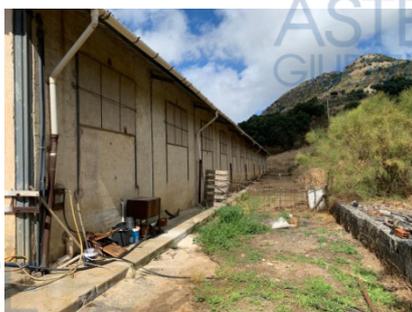
Foto 12

- **Corpo A:** posto nella zona centrale e pianeggiante, trattasi di un capannone di forma rettangolare avente struttura portante in acciaio, con pareti di tompagno in muratura e copertura a doppia falda (tetto) costituita da arcarecci con soprastante pannellatura di lastre di fibrocemento. Allo stato attuale detto immobile risulta separato internamente in due zone: la prima destinata essenzialmente ad officina, con un servizio igienico (W.C.) alla buona, posto in prossimità dell'ingresso, ed un ufficio entrando sulla destra; la seconda parte, contigua e comunicante la precedente, risulta destinata essenzialmente a magazzino-deposito. Relativamente all'attuale consistenza si evidenzia che le pareti si presentano solo parzialmente rifinite (sia internamente che esternamente); il pavimento è in battuto cementizio; gli infissi esterni (finestre-luci) risultano in massima parte prive di vetri ed oscurate con pannellature di varia natura. E' dotato di impianto elettrico (in massima parte fuori traccia) e di impianto idrico-scarico, tutti da revisionare ed adeguare alle normative vigenti. Privo di particolari finiture, sia internamente che esternamente, l'immobile de quo si presenta allo stato attuale in sufficienti - scarse condizioni di conservazione e manutenzione (in relazione all'uso cui è destinato).

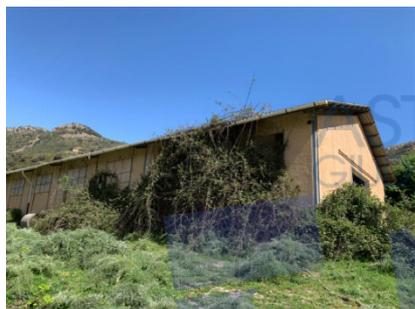
Foto 18

- **Corpo B:** analogamente al precedente, trattasi di un capannone di forma rettangolare avente struttura portante in acciaio, con pareti di tompagno in muratura e copertura a doppia falda (tetto) costituita da arcarecci con soprastante pannellatura di lastre di fibrocemento. Allo stato attuale detto immobile risulta separato internamente in più zone con diverse postazioni per il ricovero di animali. Relativamente all'attuale

consistenza si rileva che le pareti si presentano solo parzialmente rifinite (sia internamente che esternamente); il pavimento è in battuto cementizio; gli infissi esterni (finestre-luci) risultano in massima parte prive di vetri ed oscurate con pannellature di varia natura. E' dotato di impianto elettrico (in massima parte fuori traccia) e di impianto idrico-scarico, tutti non funzionanti, da revisionare ed adeguare alle normative vigenti. Privo di qualsiasi finitura, sia internamente che esternamente, l'immobile de quo si presenta allo stato attuale in pessime condizioni di conservazione e manutenzione (in relazione all'uso cui è destinato), risultando in massima parte grezzo ed abbandonato da anni, interessato da diffusi fenomeni di infiltrazione necessitando, nel suo complesso, di importanti interventi di manutenzione straordinaria e/o ristrutturazione, anche sotto il profilo strutturale.

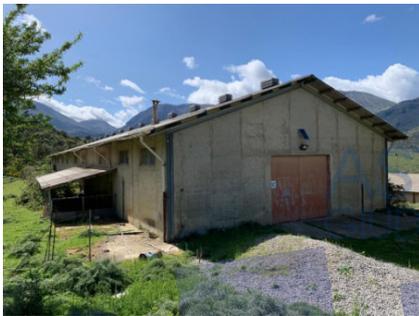
CORPO C

- **Corpo C:** analogamente al precedente, trattasi di un capannone di forma rettangolare avente struttura portante in acciaio, con pareti di tompagno in muratura e copertura a doppia falda (tetto) costituita da arcarecci con soprastante pannellatura di lastre di fibrocemento. Allo stato attuale detto immobile risulta separato internamente in più zone con diverse postazioni per il ricovero di animali (porcilaia) con celle

destinate alla procreazione ed alla nascita (sala nascita). Relativamente all'attuale consistenza si rileva che le pareti si presentano solo parzialmente rifinite (sia internamente che esternamente); il pavimento è in parte rivestito da mattoni ed in parte in battuto cementizio; gli infissi esterni (finestre-luci) risultano in massima parte prive di vetri ed oscurate con pannellature di varia natura. E' dotato di impianto elettrico (in massima parte fuori traccia) e di impianto idrico-scarico, non funzionanti, tutti da revisionare ed adeguare alle normative vigenti. Privo di qualsiasi finitura, sia internamente che esternamente, l'immobile de quo si presenta allo stato attuale in scarse - sufficienti condizioni di conservazione e manutenzione (in relazione all'uso cui è destinato).

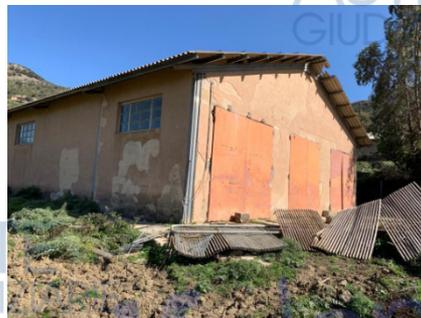
Foto 37

- **Corpo D:** analogamente al precedente, trattasi di un capannone di forma rettangolare avente struttura portante in acciaio, con pareti di tomagno in muratura e copertura a doppia falda (tetto) costituita da arcarecci con soprastante pannellatura di lastre di fibrocemento. Allo stato attuale detto immobile risulta costituito da un unico grande ambiente destinato al ricovero di animali, con celle e mangiatori, oltre ad una zona chiusa e separata, con ivi ubicata una pilozza. Relativamente all'attuale consistenza si rileva che le pareti si presentano solo parzialmente rifinite (sia internamente che esternamente); il pavimento è in battuto

cementizio; gli infissi esterni (finestre-luci) risultano in massima parte prive di vetri ed oscurate con pannellature di varia natura. E' munito di 6 grandi accessi distribuiti tre per ogni lato corto, costituiti da ampie porte di ferro a due ante. E' dotato di impianto elettrico (in massima parte fuori traccia) e di impianto idrico-scarico, tutti non funzionanti, da revisionare ed adeguare alle normative vigenti. Privo di qualsiasi finitura, sia internamente che esternamente, l'immobile de quo si presenta allo stato attuale in scarse - sufficienti condizioni di conservazione e manutenzione (in relazione all'uso cui è destinato).

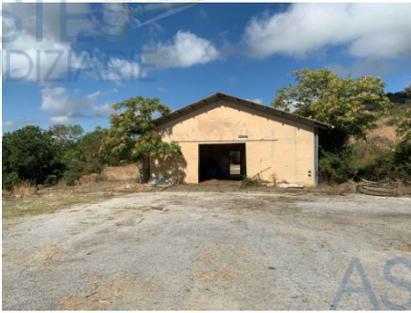
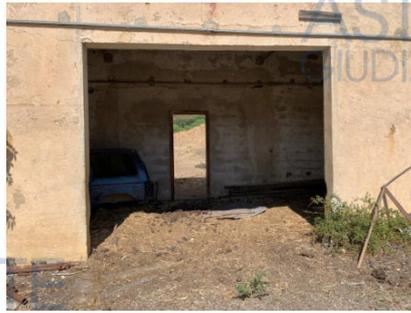
Foto 47

- **Corpo E:** posto nella parte più esterna e marginale, trattasi di un capannone di forma rettangolare di modeste dimensioni, aventi caratteristiche strutturali analoghe ai precedenti, con struttura portante in acciaio, pareti di tomagno in muratura e copertura a doppia falda (tetto) costituita da arcarecci con soprastante pannellatura di lastre di fibrocemento. Privo di qualsiasi finitura, sia internamente che esternamente, l'immobile de quo si presenta allo stato attuale in pessime condizioni di conservazione e manutenzione (in relazione all'uso cui è destinato), risultando in massima parte grezzo ed abbandonato da anni, interessato da diffusi fenomeni di infiltrazione necessitando, nel suo complesso, di importanti interventi di manutenzione straordinaria e/o ristrutturazione, anche sotto il profilo strutturale.

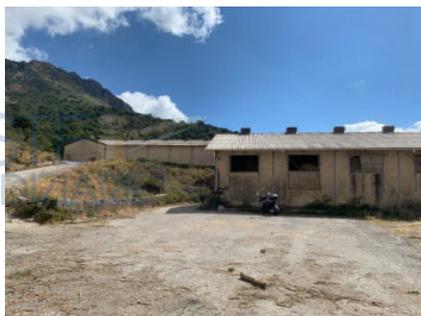
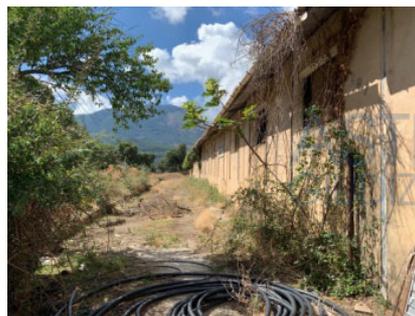
Foto 51

- **Corpo F:** analogamente ai precedenti, trattasi di un capannone di forma rettangolare avente struttura portante in acciaio, con pareti di tompagno in muratura e copertura a doppia falda (tetto) costituita da arcarecci con soprastante pannellatura di lastre di fibrocemento. Allo stato attuale detto immobile risulta costituito da un unico grande ambiente destinato a magazzino, con ivi collocate tutta una serie di balle di fieno disposte in più blocchi da terra sino al soffitto. Relativamente all'attuale consistenza si rileva che le pareti si presentano solo parzialmente rifinite (sia internamente che esternamente); il pavimento è in battuto cementizio; gli infissi esterni (finestre-luci) risultano in massima parte privi di vetri ed oscurati parzialmente con pannellature di varia natura. E' privo di qualsiasi dotazione impiantistica. Privo di qualsiasi finitura, sia internamente che esternamente, l'immobile de quo si presenta allo stato attuale in scarse condizioni di conservazione e manutenzione (in relazione all'uso cui è destinato) necessitando, nel suo complesso, di importanti interventi di manutenzione straordinaria e/o ristrutturazione, anche sotto il profilo strutturale.

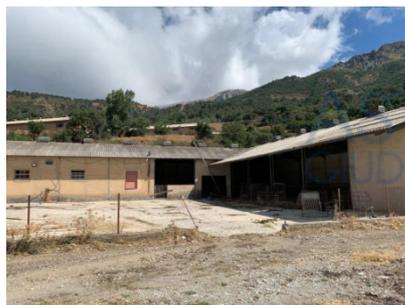
Foto 61

- **Corpo G:** diverso (per forma) da tutti gli altri, trattasi di un capannone a forma di ferro di cavallo, avente struttura portante in acciaio, con pareti di tompano in muratura e copertura a doppia falda (tetto) costituita da arcarecci con soprastante pannellatura di lastre di fibrocemento. Allo stato attuale detto immobile risulta suddiviso internamente in diversi ambienti, con varie zone destinate al ricovero di animali (ovile). Relativamente all'attuale consistenza si rileva che le pareti si presentano solo parzialmente rifinite (sia internamente che esternamente); il pavimento è in battuto cementizio; gli infissi esterni (finestre-luci) risultano in massima parte prive di vetri ed oscurate con pannellature di varia natura. E' dotato di impianto elettrico (in massima parte fuori traccia) non funzionante e da revisionare ed adeguare alle normative vigenti. Privo di qualsiasi finitura, sia internamente che esternamente, l'immobile de quo si presenta allo stato attuale in scarse - sufficienti condizioni di conservazione e manutenzione (in relazione all'uso cui è destinato) necessitando, nel suo complesso, di importanti interventi di manutenzione straordinaria e/o ristrutturazione, anche sotto il profilo strutturale.

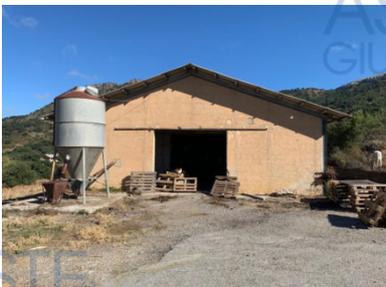
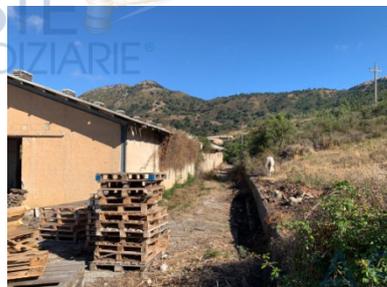
CORPO H

**- Corpo H:** analogamente ai precedenti, trattasi di un capannone di forma rettangolare avente struttura portante in acciaio, con pareti di tomagno in muratura e copertura a doppia falda (tetto) costituita da arcarecci con soprastante pannellatura di lastre di fibrocemento. Allo stato attuale detto immobile risulta costituito da un unico grande ambiente destinato a magazzino, con ivi collocate tutta una serie di pedane con materiale di vario genere. Relativamente all'attuale consistenza si rileva che le pareti si presentano solo parzialmente rifinite (sia internamente che esternamente); il pavimento è in battuto cementizio; gli infissi esterni (finestre-luci) risultano in massima parte privi di vetri ed oscurati parzialmente con pannellature di varia natura. E' privo di qualsiasi dotazione impiantistica. Privo di qualsiasi finitura, sia internamente che esternamente, l'immobile de quo si presenta allo stato attuale in scarse condizioni di conservazione e manutenzione (in relazione all'uso cui è destinato) necessitando, nel suo complesso, di importanti interventi di manutenzione straordinaria e/o ristrutturazione, anche sotto il profilo strutturale.

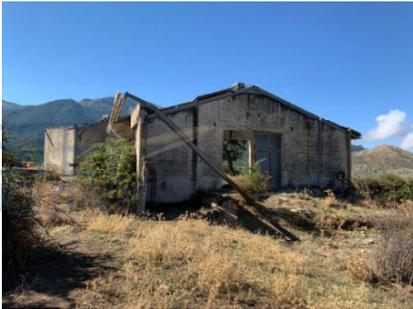
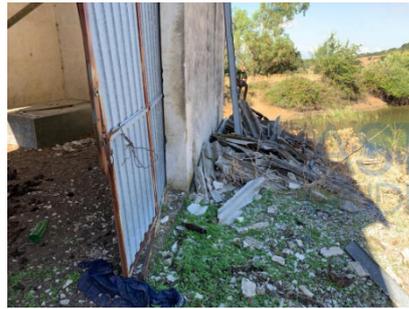
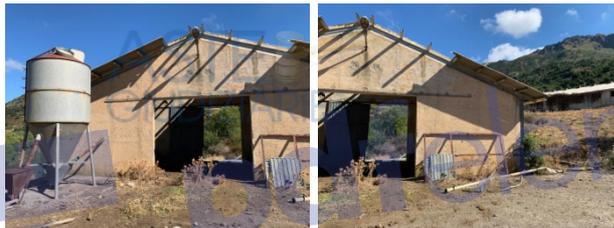
Foto 78

- **Corpo I:** posto nella parte più a Sud, trattasi di un capannone di forma rettangolare di modeste dimensioni, aventi caratteristiche strutturali analoghe ai precedenti, con struttura portante in acciaio, pareti di tompagno in muratura e copertura a doppia falda (tetto) costituita da arcarecci con soprastante pannellatura di lastre di fibrocemento. Privo di qualsiasi finitura, sia internamente che esternamente, l'immobile de quo si presenta allo stato attuale in pessime condizioni di conservazione e manutenzione (in relazione all'uso cui è destinato), risultando in massima parte grezzo ed abbandonato da anni, nonché in massima parte diruto necessitando, nel suo complesso, di importanti interventi di manutenzione straordinaria e/o ristrutturazione, anche sotto il profilo strutturale.

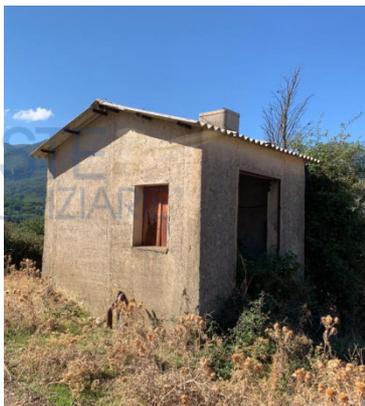
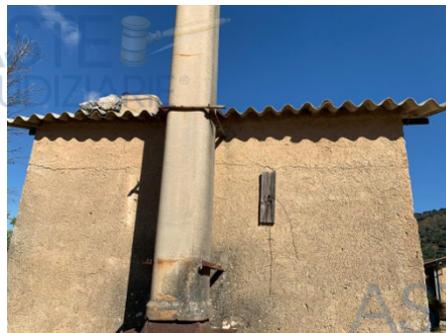
CORPO L

- **Corpo L:** posto nelle vicinanze del precedente trattasi di un manufatto di modeste dimensioni privo di qualsiasi finitura, sia internamente che esternamente, allo stato attuale in scarse condizioni di conservazione e manutenzione (in relazione all'uso cui è destinato), risultando in massima parte grezzo ed abbandonato da anni, necessitando, nel suo complesso, di importanti interventi di manutenzione straordinaria e/o ristrutturazione, anche sotto il profilo strutturale.

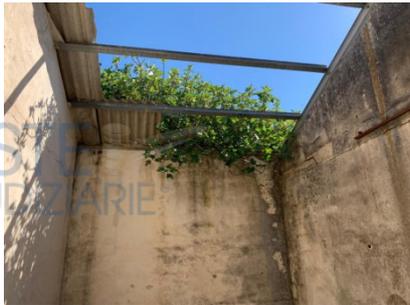
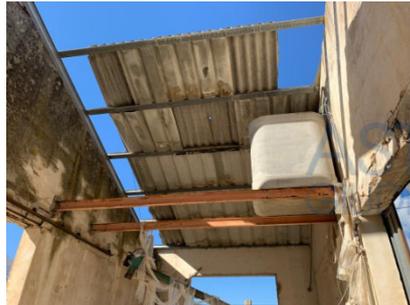
Foto 85

- **Corpo M:** analogamente ai precedenti, trattasi di un capannone di forma rettangolare di modeste dimensioni, aventi caratteristiche strutturali analoghe ai precedenti, con struttura portante in acciaio, pareti di tomagno in muratura e copertura a doppia falda (tetto) costituita da arcarecci con soprastante pannellatura di lastre di fibrocemento. Privo di qualsiasi finitura, sia internamente che esternamente, l'immobile de quo si presenta allo stato attuale in pessime condizioni di conservazione e manutenzione (in relazione all'uso cui è destinato), risultando in massima parte grezzo ed abbandonato da anni, nonché in massima parte diruto necessitando, nel suo complesso, di importanti interventi di manutenzione straordinaria e/o ristrutturazione, anche sotto il profilo strutturale.

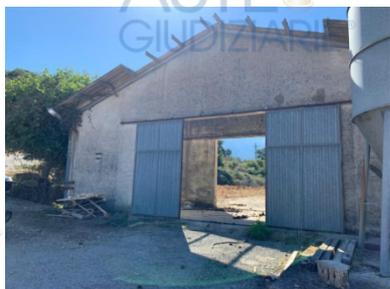
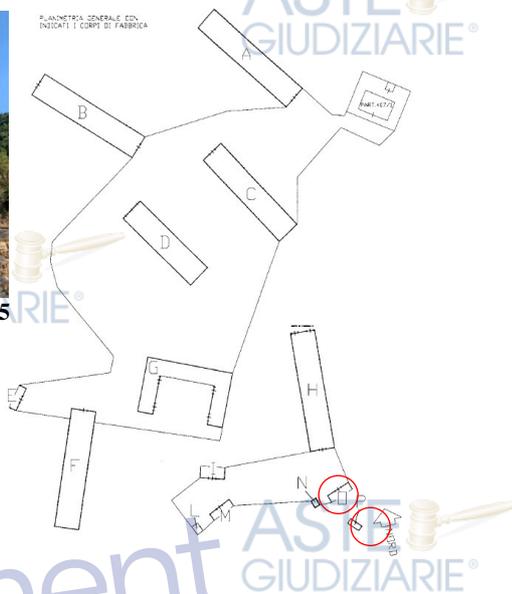
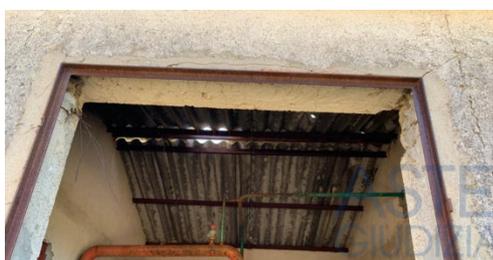
CORPO O

- **Corpo O:** adiacente il precedente, trattasi di un capannone di forma rettangolare di modeste dimensioni, aventi caratteristiche strutturali analoghe ai precedenti, con struttura portante in acciaio, pareti di tomagno

in muratura e copertura a doppia falda (tetto) costituita da arcarecci con soprastante pannellatura di lastre di fibrocemento. Privo di qualsiasi finitura, sia internamente che esternamente, l'immobile de quo si presenta allo stato attuale in pessime condizioni di conservazione e manutenzione (in relazione all'uso cui è destinato), risultando in massima parte grezzo ed abbandonato da anni, nonché in massima parte diruto necessitando, nel suo complesso, di importanti interventi di manutenzione straordinaria e/o ristrutturazione, anche sotto il profilo strutturale.

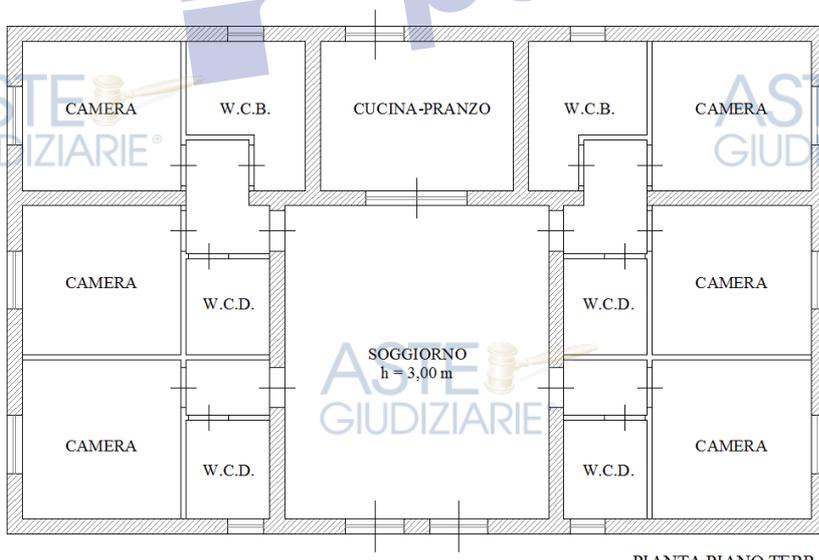
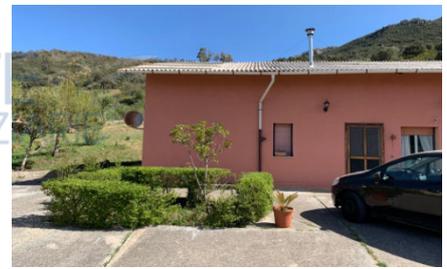
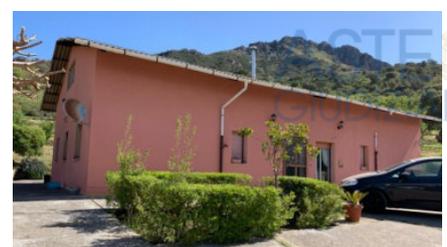
Foto 101

**- Part.IIa 407/1:** posto nella zona più a Nord, in corrispondenza dello spiazzo di manovra antistante il cancello che immette all'interno del fondo de quo, trattasi di un immobile indipendente destinato a civile abitazione (appartamento), costituito da una elevazione f.t. (piano terra), oltre ad un locale sotto tetto non accessibile. Avente struttura di tipo misto in c.a. con pareti (tompagni) in muratura e tetto a doppia falda, l'immobile de quo risulta suddiviso internamente in diversi ambienti, precisamente: una zona giorno posta centralmente con un ampio soggiorno, comunicante con la cucina-pranzo, e due zone notte speculari, ognuna con tre camere da letto e tre servizi igienici separati (cfr elaborato grafico raffigurante lo stato attuale dei luoghi).

Destinato a civile abitazione (così come catastalmente identificato) l'immobile de quo (part.Illa 407/1) seppur privo di particolari finiture, sia internamente che esternamente, si presenta completo e rifinito, risultando, nel suo complesso, in **normali-sufficienti condizioni di conservazione e manutenzione** (stante l'uso cui è destinato), necessitando di interventi di manutenzione ordinaria, finalizzati essenzialmente ad eliminare alcuni fenomeni di infiltrazione - umidità, alla pulizia e tinteggiatura delle pareti nonché ad adeguare tutti gli impianti alle vigenti normative.

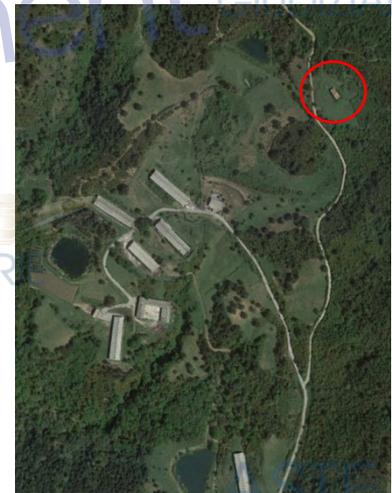
Foto 125

attraverso una stradella sterrata che si dirama dalla sottostante strada di accesso al fondo, trattasi di un fabbricato ad una elevazione fuori terra, avente struttura portante in muratura e copertura-tetto a doppia falda (verosimilmente in legno), con soprastante manto di copertura (tegole-coppi). Destinato a magazzino - locale deposito detto immobile si presenta internamente suddiviso in due ambienti, rifiniti alla buona con le pareti gessate, l'intradosso solaio (soffitto) rivestito da controsoffitto di legno (alla buona) e pavimento in battuto, privo di mattoni di rivestimento. Privo di particolari finiture (sia internamente che esternamente), detto immobile si presenta, nel suo complesso, in **scarse condizioni di conservazione e manutenzione** (stante l'uso cui è destinato), necessitando di interventi di manutenzione.
