TRIBUNALE DI TERMINI IMERESE

Perizia dell'Esperto ex art. 568 c.p.c. Ing. Caterina Giacona, nell'Esecuzione Immobiliare 101/2024 del R.G.E.

Bene - Appartamento sito in Bagheria (PA) - Via Ignazio Marabitti n.25 P1, identificato al N.C.E.U. al fg. 12, p.lla 1363, sub 4 cat. A/3 (Coord. Geografiche: 38° 4'59.40"N - 13°30'42.10"E)

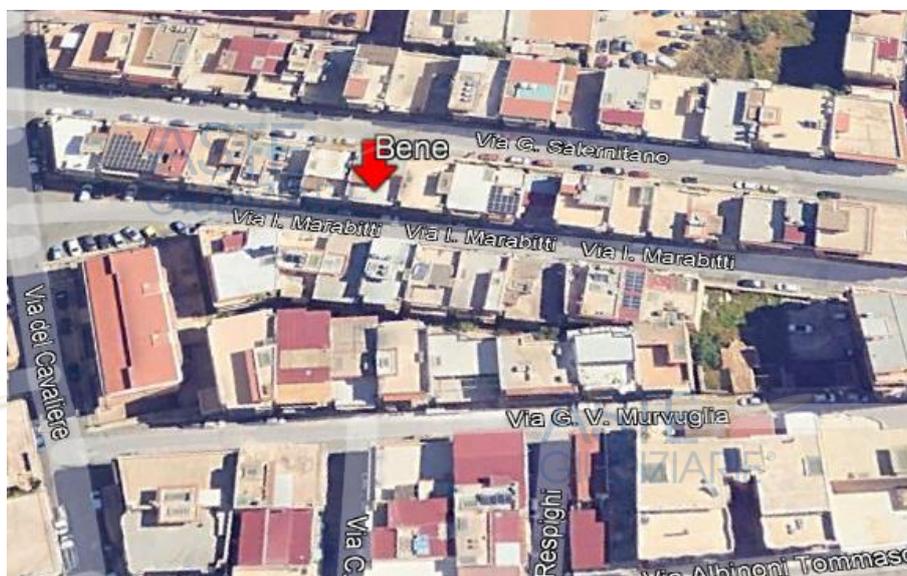
FIGURA 2 - BENE

Oggetto di stima è un'unità immobiliare ubicata in via Ignazio Marabitti n.25, nel Comune di Bagheria (PA), in una zona semi-centrale. L'immobile è situato al primo piano di un edificio senza ascensore e si presenta in buone condizioni di manutenzione. L'appartamento è composto da due camere da letto, una cucina, un salone, un bagno e un ripostiglio. Dispone inoltre di due balconi che affacciano sulla strada, uno in via G. Salernitano e l'altro nella via principale da cui si accede all'immobile, via I. Marabitti.

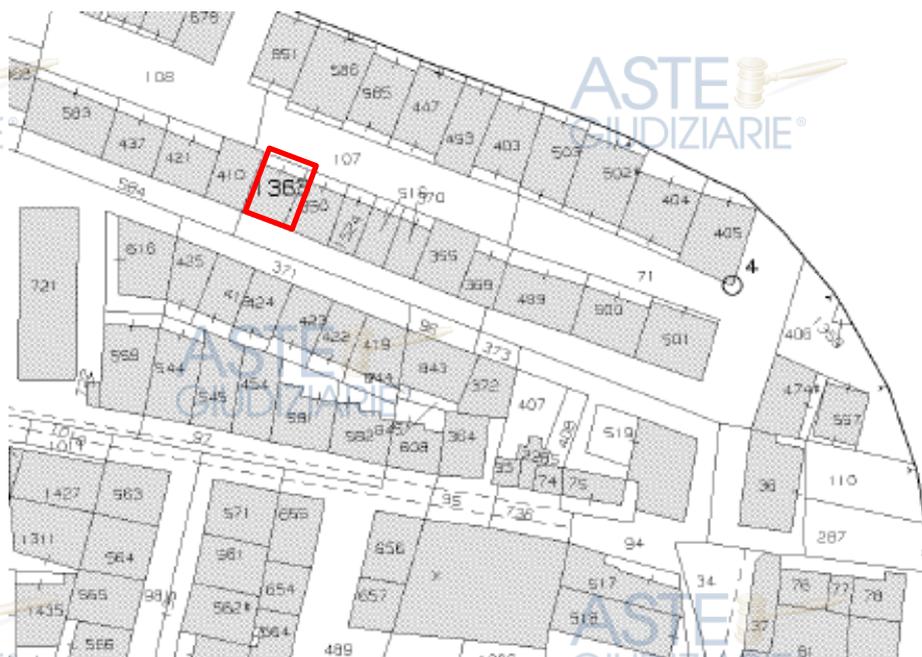
FIGURA 3 – ESTRATTO DI MAPPA CATASTALE

L'immobile confina: a Nord con particella 107, a Est con edificio identificato con la particella 350, a Sud con particella 371, ad Ovest con edificio identificato con la particella n.410, tutti del foglio 12 del Comune di Bagheria.

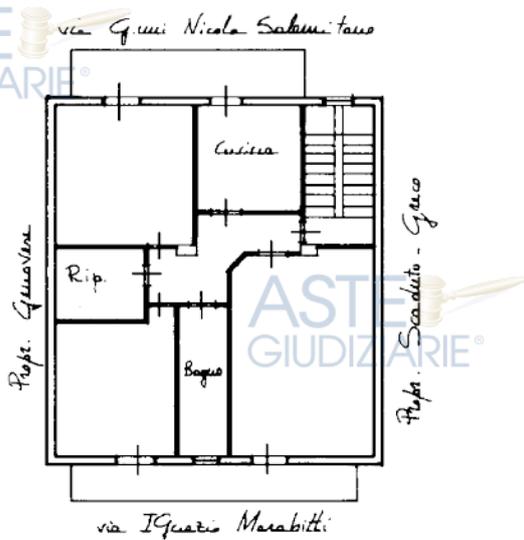
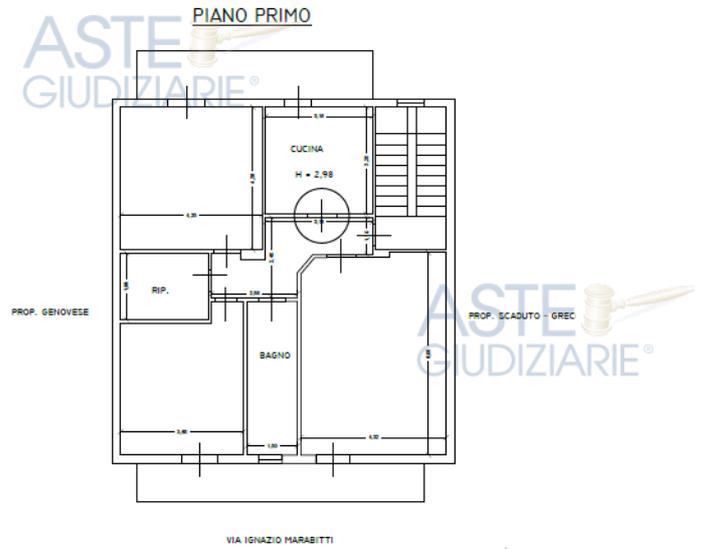
FIGURA 6 - CONFRONTO PLN CATASTALE CON STATO DEI LUOGHI

Nel corso del sopralluogo, rispetto quanto riportato nella planimetria catastale si è avuto modo di appurare la presenza delle seguenti difformità:

- Diversa posizione della porta di ingresso alla cucina

Tuttavia tale differenza, risulta trascurabile, non incide sulla rendita catastale, rientra tra le cosiddette "lievi difformità" e per come precisato dalla **Circolare dell'Agenzia delle Entrate n. 2/2010**, non necessita di aggiornamento della planimetria in quanto non incide sulla rendita catastale.

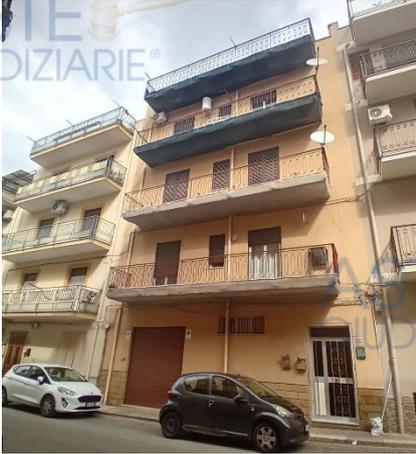
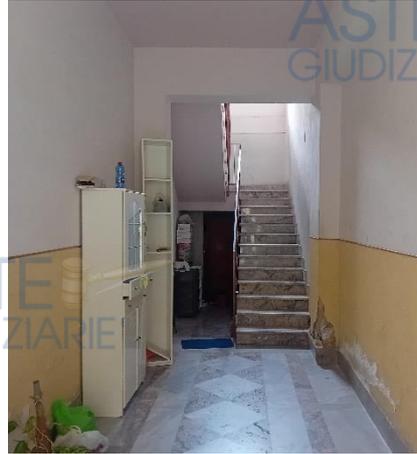
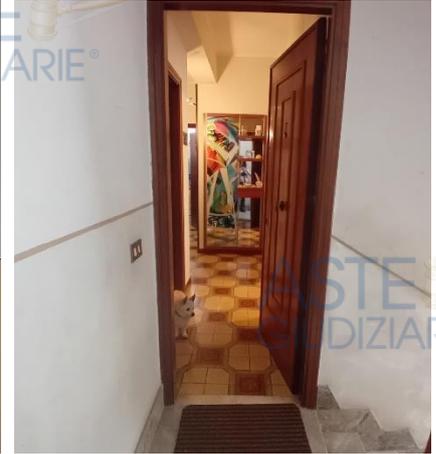
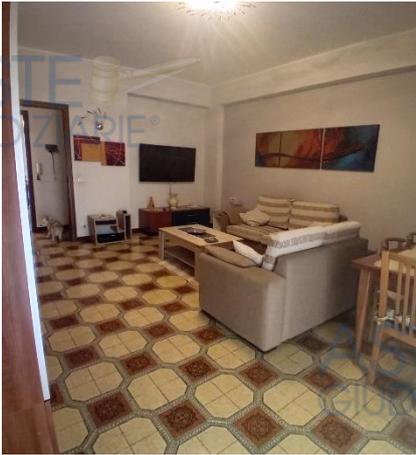
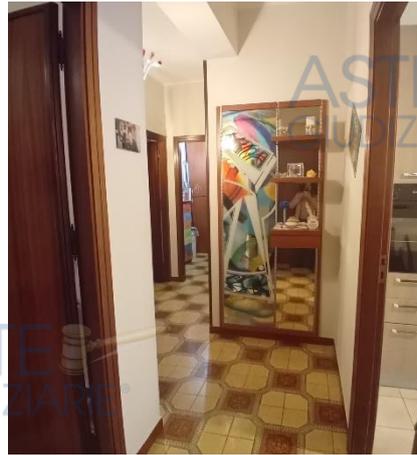
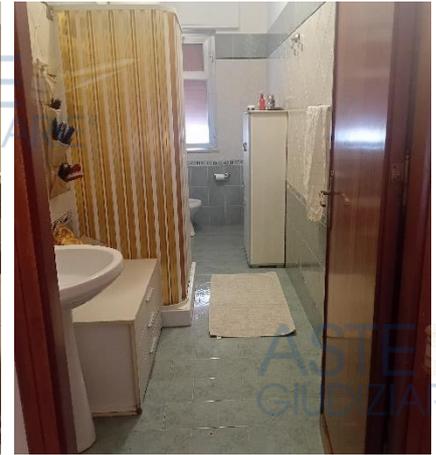
L'appartamento si trova in buone condizioni di manutenzione e presenta una doppia esposizione: il balcone del salone si affaccia su via I. Marabitti, mentre quello della cucina su via G. Salernitano, garantendo una buona luminosità e aerazione degli ambienti. Con riguardo agli infissi quelli interni sono in legno tamburato mentre quelli esterni in alluminio con vetro singolo muniti di oscuranti in avvolgibili in pvc.

Si segnala, tuttavia, che i balconi sia del piano dell'immobile sia di quello superiore necessitano di interventi di sistemazione in quanto interessati da un fenomeno di sfondellamento dell'estradosso inferiore e distacco del frontalino. Attualmente è stato installato un telo di protezione per prevenire la caduta di porzioni di calcestruzzo. Per quanto attiene alla dotazione impiantistica: l'impianto elettrico è privo di certificazione ma risulta comunque efficiente e funzionale allo scopo; non è presente un impianto di riscaldamento; l'acqua calda sanitaria è assicurata mediante scaldabagno elettrico. La debitrice ha inoltre riferito circa l'esistenza di una riserva idrica interrata nel terrazzo al piano terra di proprietà terzi.

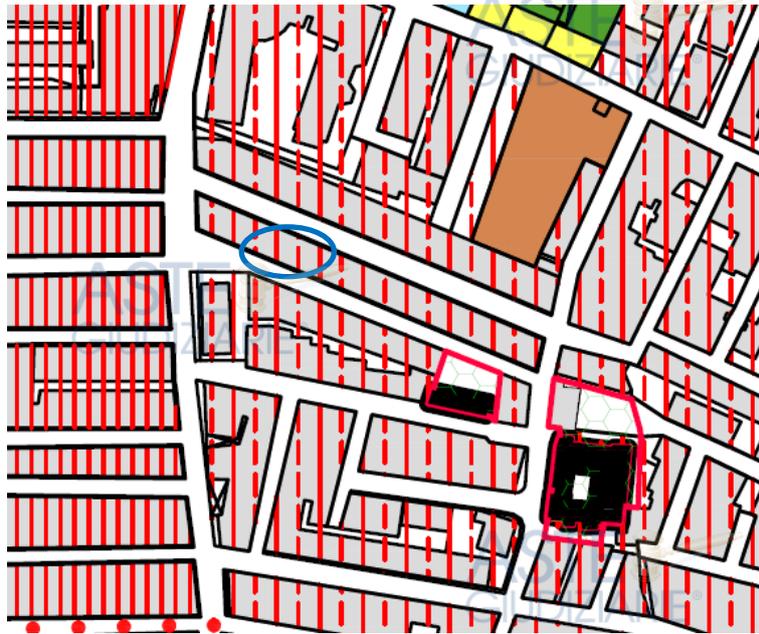
FIGURA 7 - STRALCIO PRG

Secondo l'aggiornamento del PRG della Città di Bagheria, l'immobile ricade in zona B2 così definita: "aree urbane con sottoutilizzazione delle cubature e fenomeni diffusi di abusivismo edilizio"

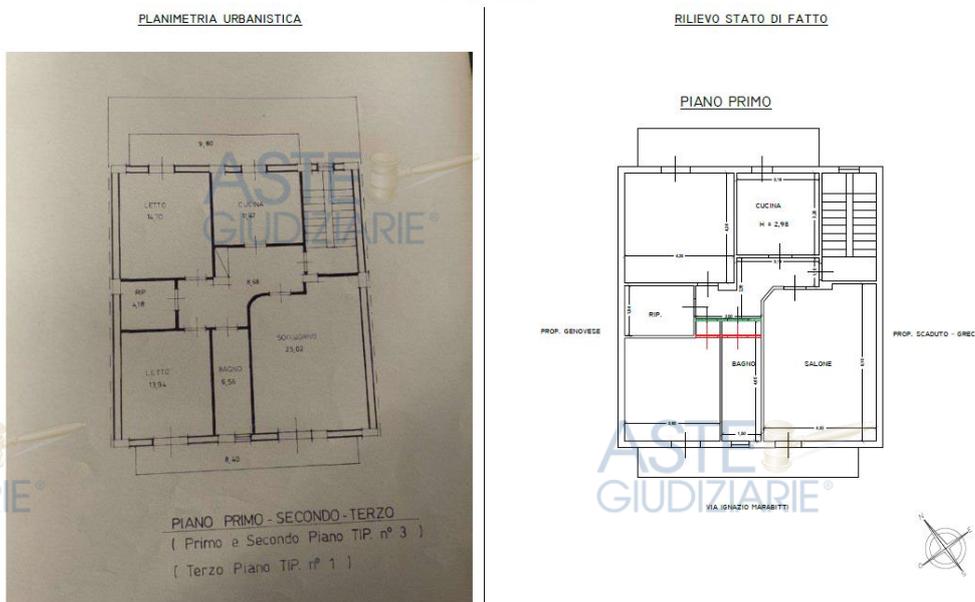
FIGURA 8 - CONFRONTO PLN URBANISTICA CON STATO DEI LUOGHI

Effettuando un confronto tra la planimetria assentita dal titolo edilizio sopra richiamato con l'attuale stato dei luoghi si sono riscontrate delle lievi difformità nella distribuzione degli spazi interni. Sarà possibile regolarizzare le difformità riscontrate operando una CILA Tardiva con costi che si stimano in € 2.000,00 comprensivi di oblazione e spese e competenze tecniche.
