**Tribunale di Termini Imerese**  
**PROCEDURA DI ESECUZIONE IMMOBILIARE**

**PERIZIA**

**RAPPORTO DI VALUTAZIONE**

**Opificio sito in Alia (PA)  
c.da Portella Calcara snc**

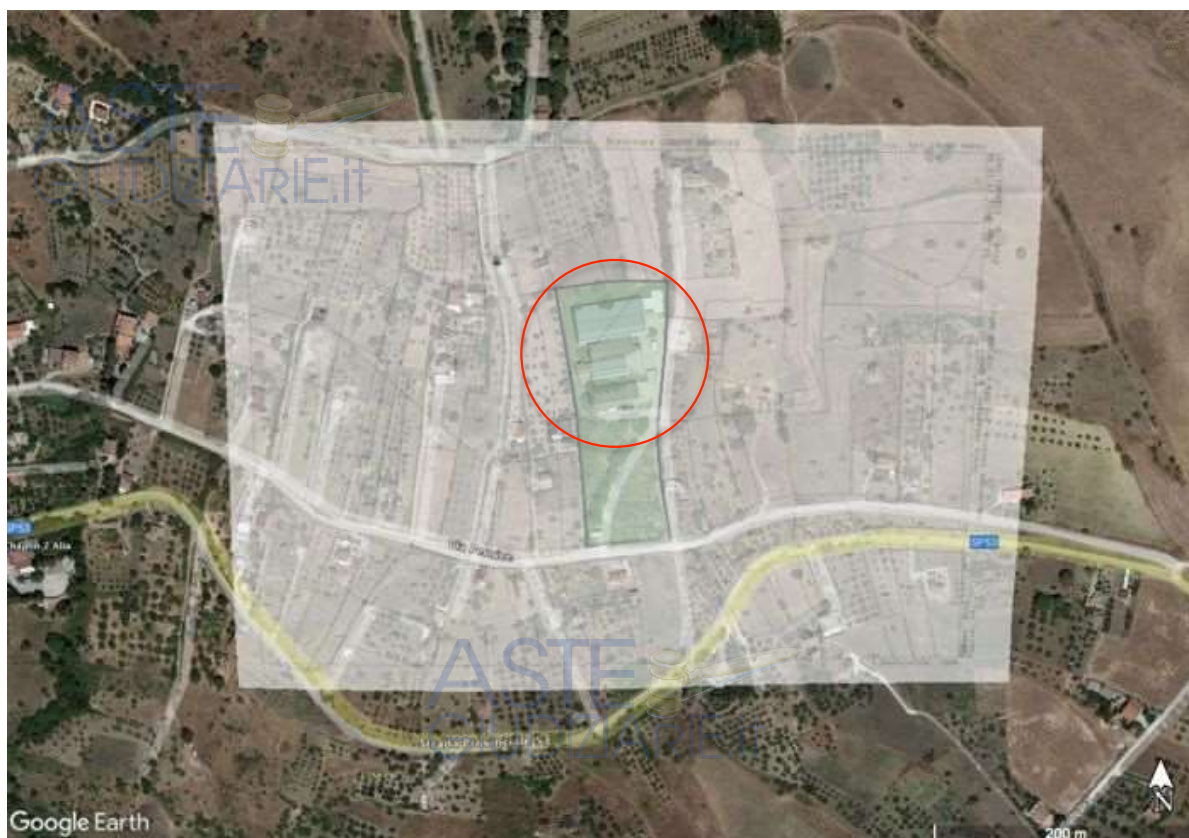
Figura 2

Al fine dell'esatta individuazione dei fabbricati e dei terreni oggetto di pignoramento, si riporta una sovrapposizione della foto satellitare estrapolata dal software Google Earth Pro, versione 7.3.2.5491, con la mappa catastale (vedi figura 2 sotto riportata).

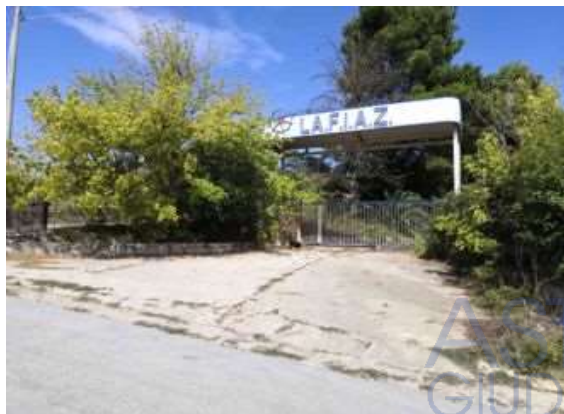
Foto n. 1

Si accede da un grande ingresso (vedi foto n. 1) che si diparte dalla strada principale e attraverso una strada interna alla proprietà conduce ai vari fabbricati. Nel confine est, il terreno è gravato da una servitù di passaggio a favore del fondo censito in catasto al foglio di mappa n. 14, p.lla 148 del n.c.e.u. e p.lla 1386 del n.c.t. La corte esterna è in stato di abbandono e colma di sterpaglie. Le strutture sono vetuste con un mediocre stato di manutenzione.

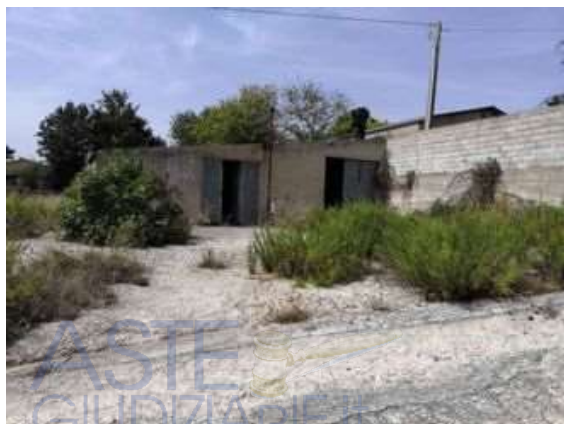
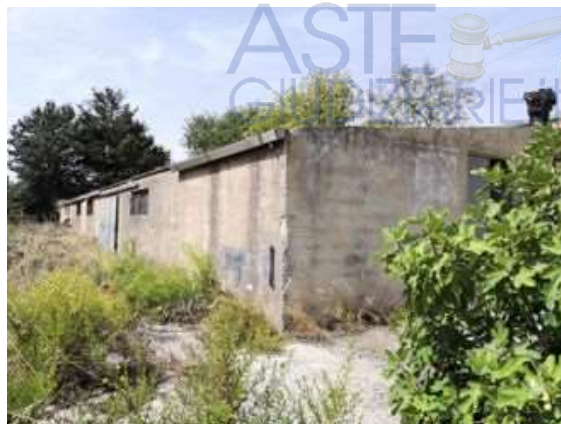
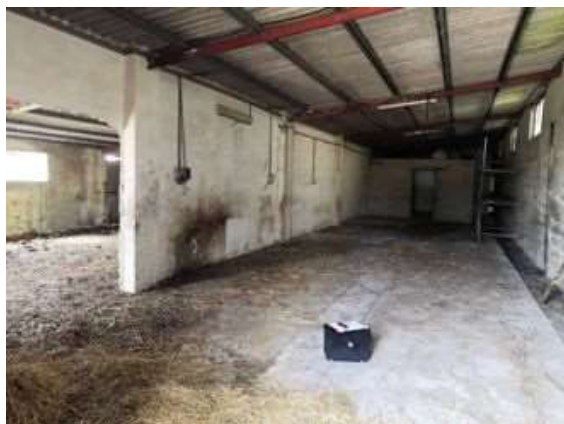
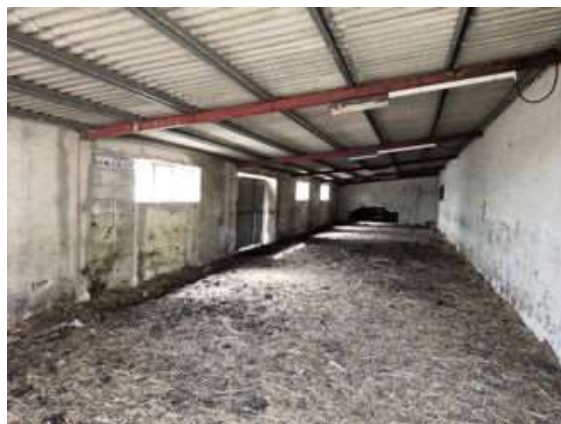
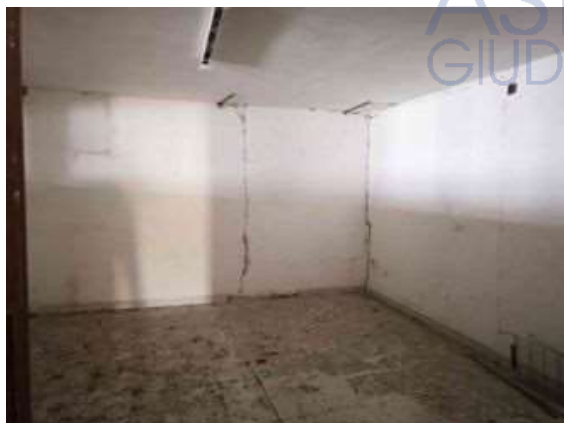
Il capannone contraddistinto come "CORPO A" è costituito da quattro ambienti. La struttura portante è in cemento armato e travi di ferro a doppia T. Il tetto spiovente è interamente composto da lastre di eternit. Le porte sono in lamierino e le finestre in ferro corredate da vetrate. La tompagnatura è formata da blocchi di cemento pomice. L'altezza interna è di m 2,54 alla linea di gronda e m 4,00 alla linea di colmo (foto n. 3-4-5-6-7).

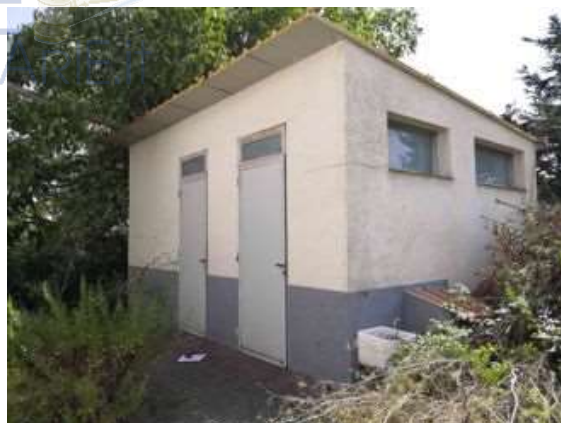
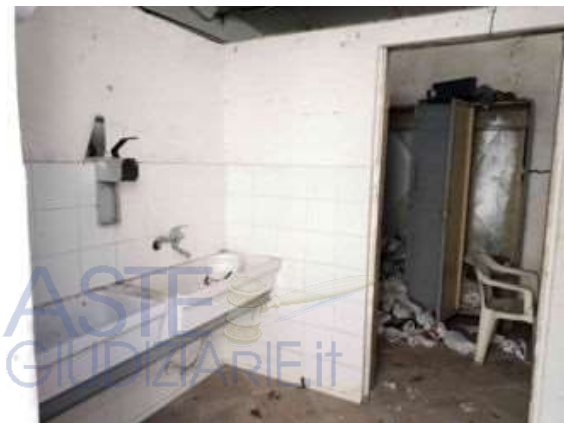
Foto n. 8

In adiacenza è stato realizzato il corpo accessorio adibito a spogliatoio, servizi e docce. Le porte esterne sono in ferro, le finestre in ferro e vetrate e la copertura è costituita da lastre di coibentato. L'altezza interna è di m 3,30 alla linea di colmo e m 2,96 alla linea di gronda (foto n. 8-9). I rivestimenti sono realizzati con mattoni di ceramica.

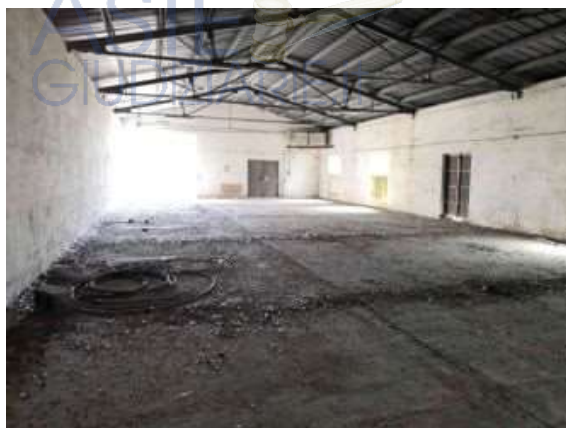
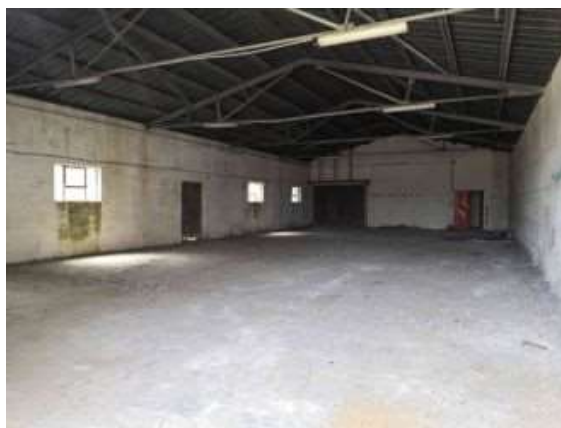
Il capannone contraddistinto come "CORPO B" è costituito da un unico ambiente. La struttura portante è in muratura. La copertura spiovente è costituita da travi in ferro a doppio T, elementi e soprastanti lastre in alluminio. Le porte sono in ferro e in lamierino; le finestre in ferro corredate da vetrate. La tompagnatura è formata da blocchi di cemento pomice. L'altezza interna è di m 5,64 alla linea di colmo e m 4,20 alla linea di gronda.

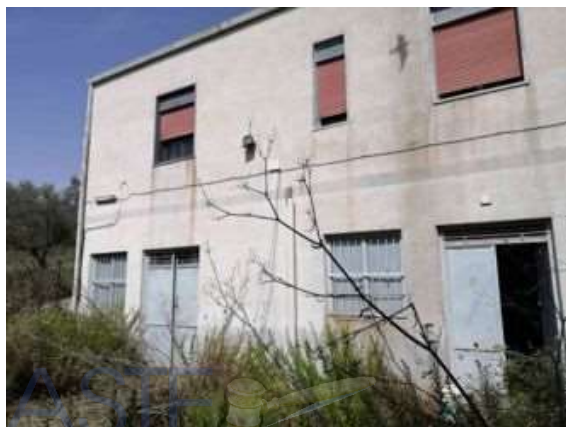
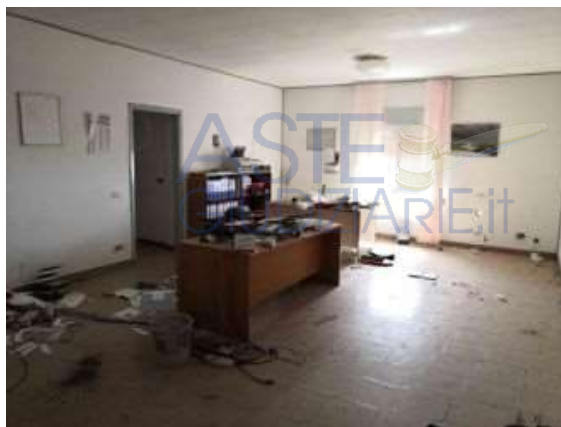
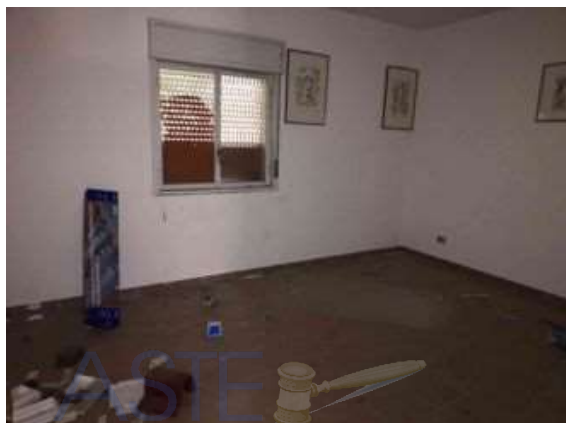
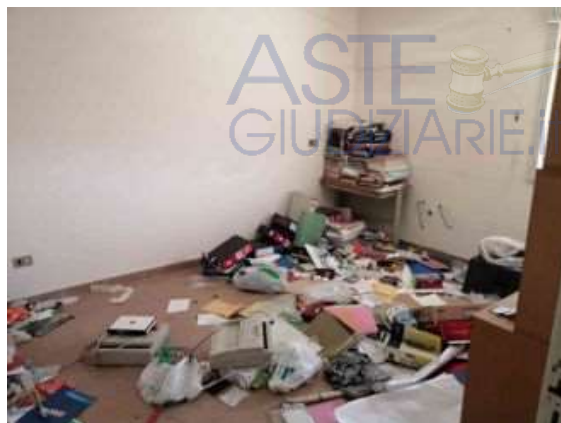
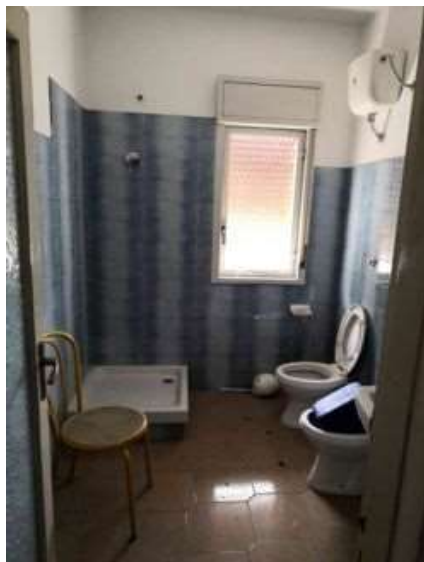
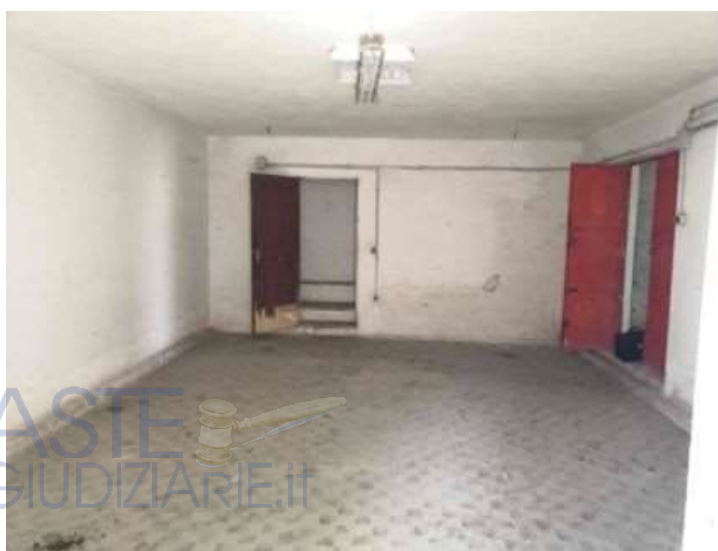
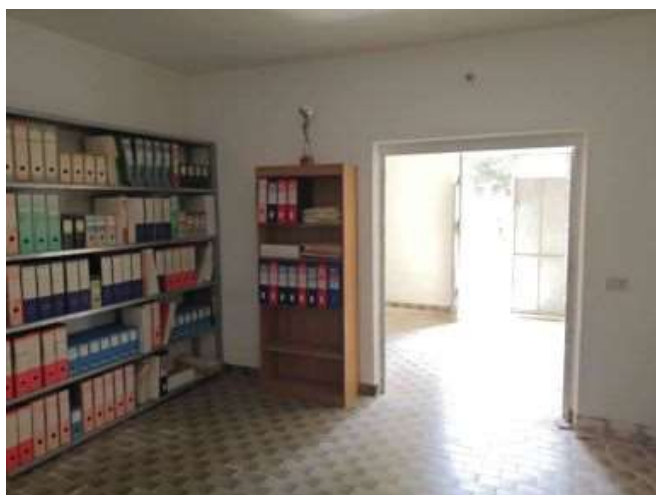
Il fabbricato ospitante gli uffici, contraddistinto come "CORPO B" è a due elevazioni fuori terra. Al piano terra è costituito da tre vani con altezza interna di m 2,86 e 2,72. Al piano primo da tre vani, oltre w.c. e disimpegno, con altezza interna di m 2,80. Le porte interne sono in legno tamburato, quelle esterne sono in ferro. Le finestre sono costituite da serrande in pvc e infissi interni in alluminio e vetrate. La copertura è spiovente a due falde inclinate, rivestita da lastre di eternit.

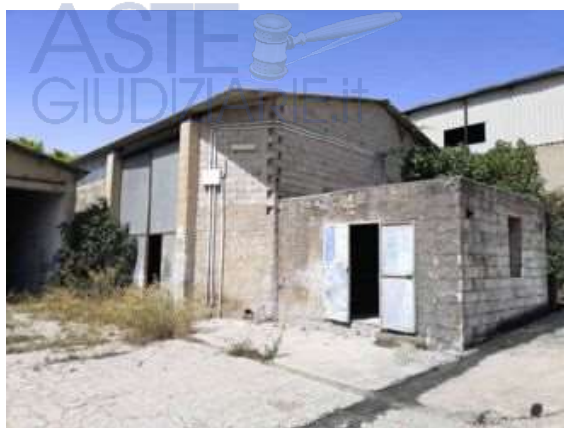
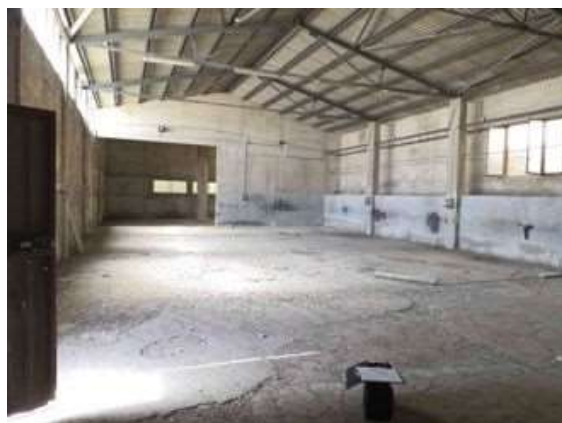
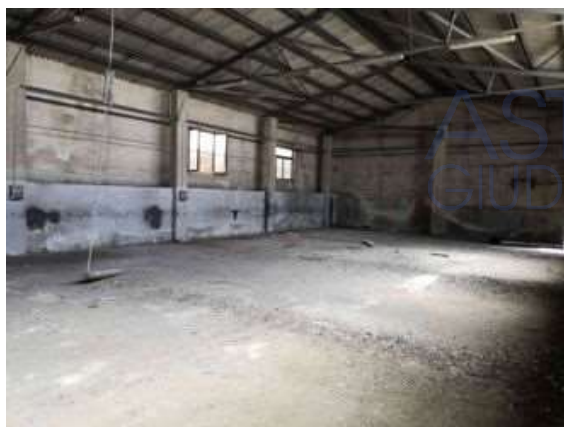
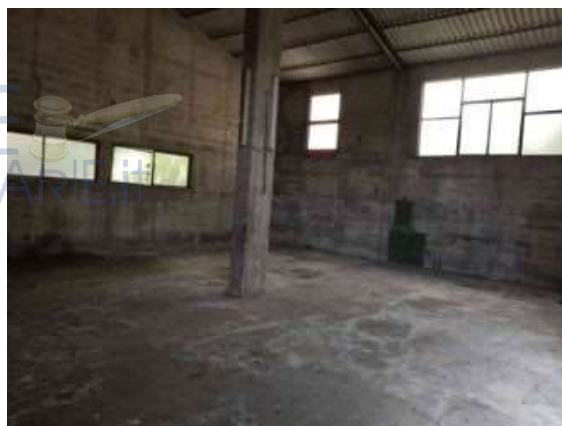
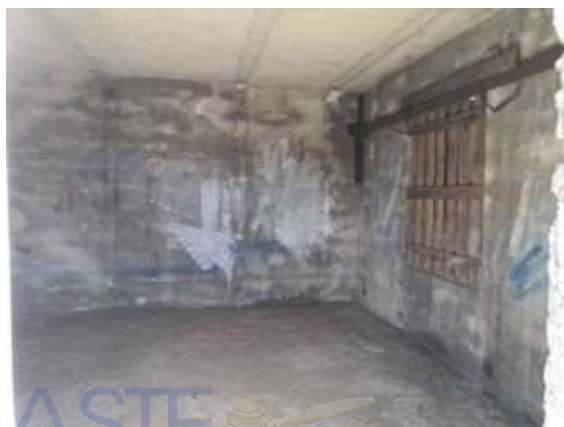
Il capannone contraddistinto come "CORPO C" è costituito da due ambienti, oltre un terzo ambiente con accesso esterno. La struttura portante è in cemento armato e travi di ferro a doppia T. Il tetto spiovente è interamente composto da lastre di eternit. Le porte sono in lamierino; le finestre in ferro corredate da vetrate. La tompagnatura è formata da blocchi di cemento pomice. L'altezza interna è di m 5,50-5,32 e 6,90, rispettivamente alla linea di gronda e di colmo.

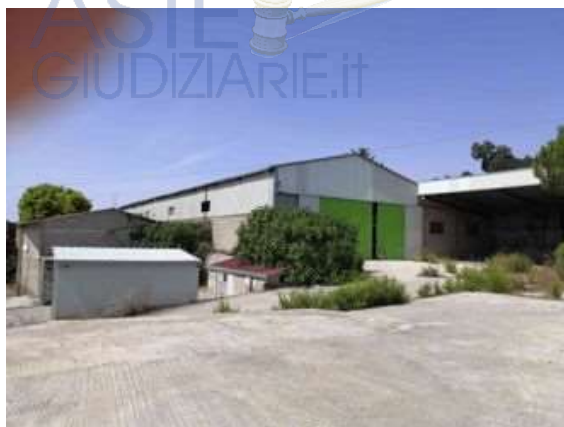
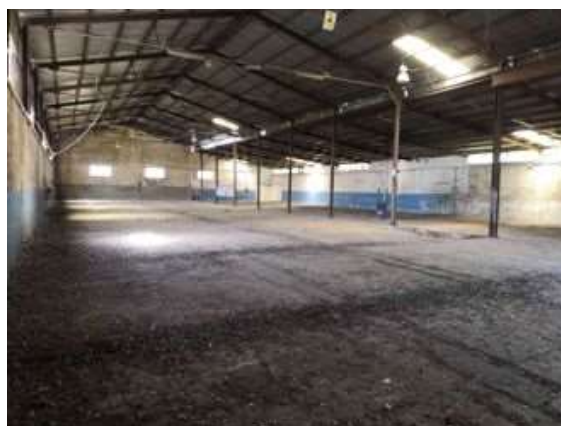
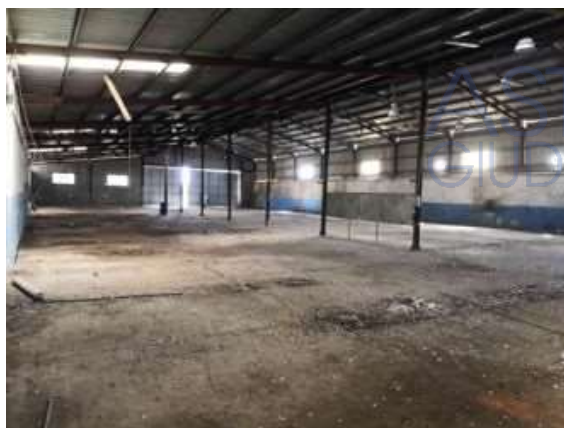
Il capannone contraddistinto come "CORPO D" è costituito da un unico ambiente. La struttura portante è costituita da travi di ferro a doppia T. Il tetto spiovente a due falde inclinate è interamente composto da lastre di lamierino. Le porte sono in ferro e le finestre in ferro corredate da vetrate. La tompagnatura è formata da blocchi di cemento pomice. L'altezza interna è di m 4,25 e 6,35 alla linea di gronda e m 8,05-6,30-5,65 alla linea di colmo.

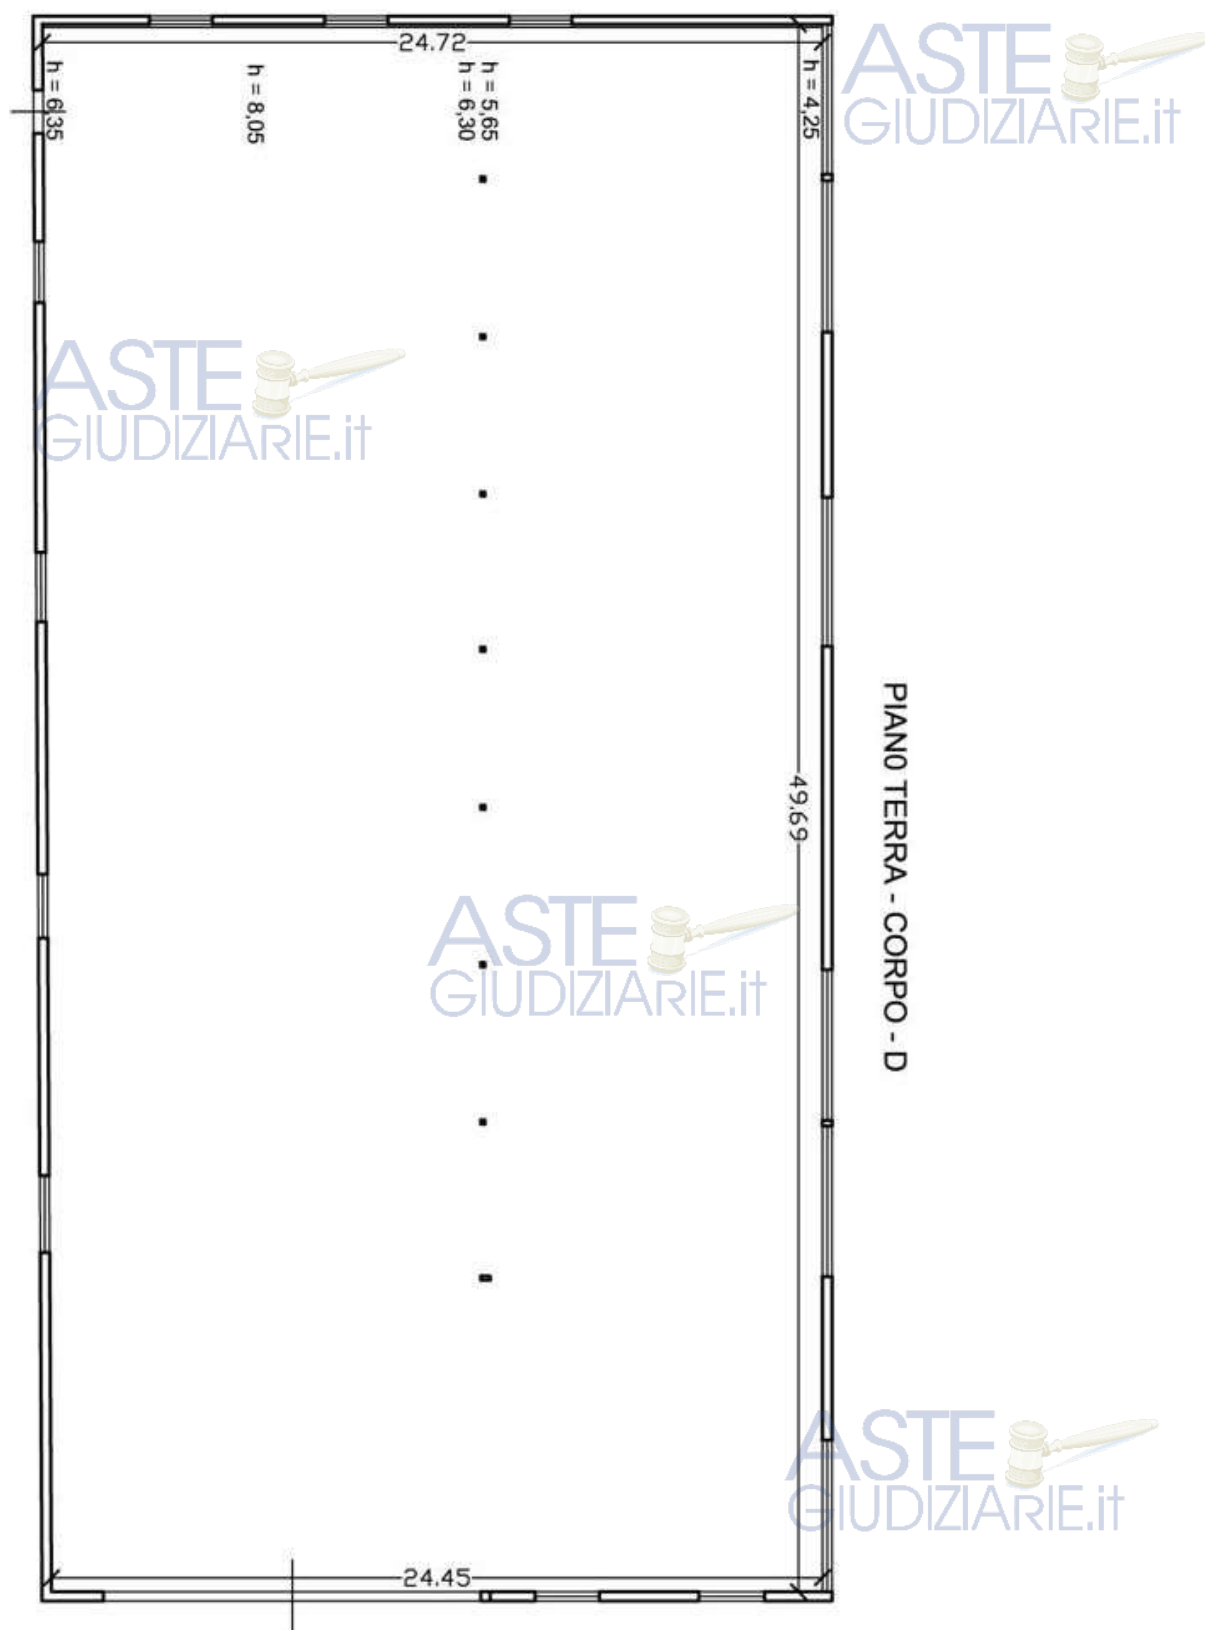
**Planimetria n. 8**

La **superficie lorda commerciale** complessiva del corpo E – capannone, calcolata al lordo delle pareti perimetrali, ammonta a **mq 1.265,13 circa**.

**Stato attuale dell'immobile – CORPO D**

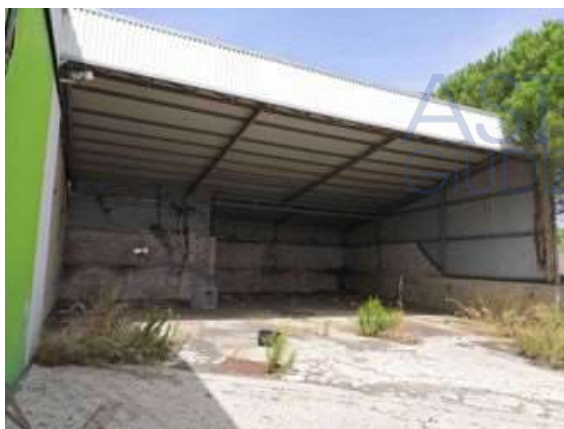
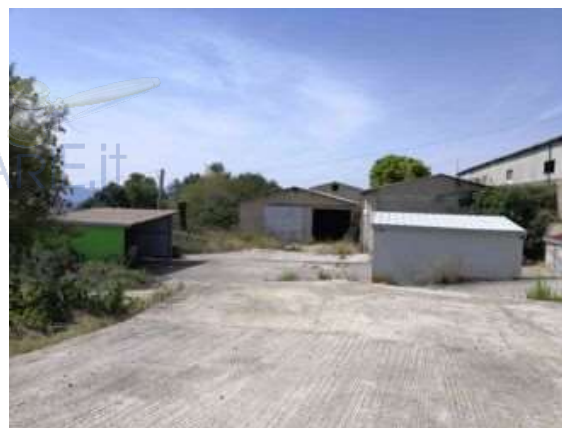
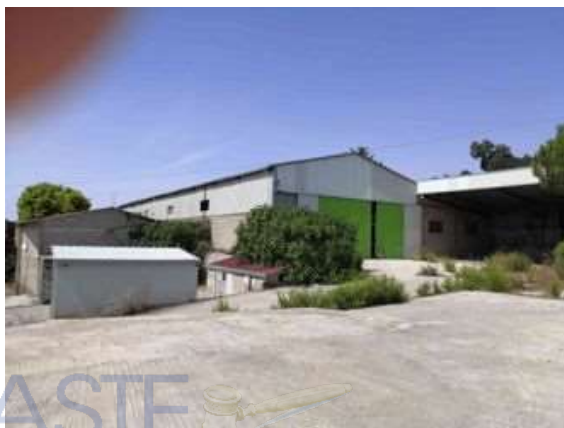
- Tettoia n. 3, con struttura in ferro e copertura composta da lastre di coibentato, avente superficie complessiva di mq 17,35 circa, con altezza di m 3,11 e m 3,46 rispettivamente alla linea di gronda e di colmo;

- Fabbricato con struttura in muratura portante e copertura composta da lastre di coibentato, avente superficie complessiva di mq 19 circa, con altezza di m 2,23 e m 2,60 rispettivamente alla linea di gronda e di colmo.

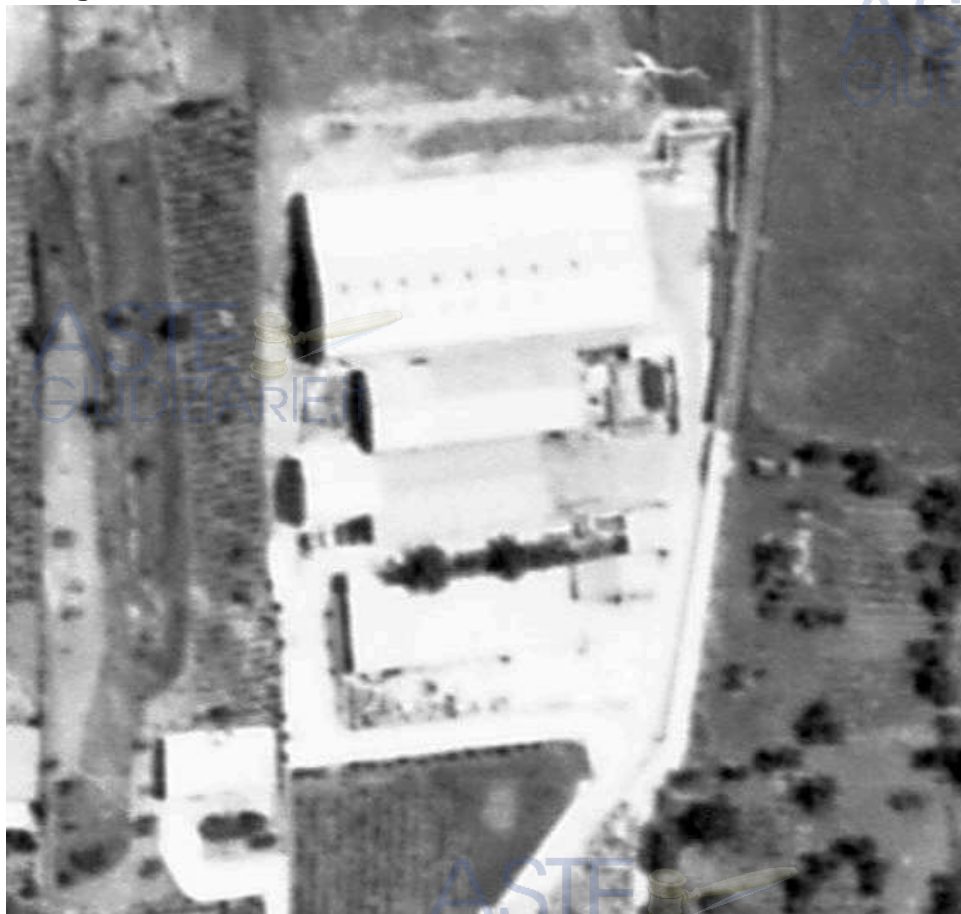
Gli unici corpi presenti alla data del 24/06/1992, erano la tettoia n. 2, oltre il fabbricato in muratura. Il calcolo quantificato dall'ufficio inerente gli oneri del condono edilizio dovrà essere integrato considerando queste ulteriori consistenze rilevate.

**Stralcio foto aerea I.G.M. del 24/06/1992, Foglio n. 259 – strisciata n. 23 –  
Fotogramma n. 88**

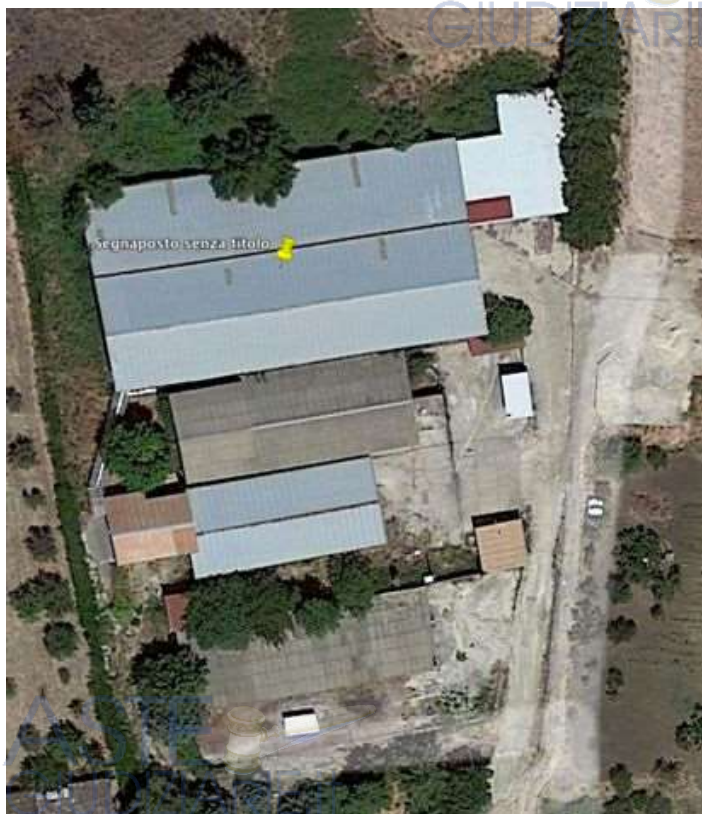
**Stralcio foto aerea software  
“google hearth” rilevata in  
data 01/08/2019**

Al fine di completare la verifica urbanistica delle tettoie n. 1 e n. 3, non presenti nel volo aereo precedente, è stata condotta un'ulteriore indagine sulla foto aerea eseguita ad opera dell'I.G.M. in data 15/09/2000, foglio n. 259 - strisciata n. 23 - fotogramma n. 1734, allo scopo di rilevare l'eventuale inesistenza dei corpi suddetti nel periodo preso in esame e di conseguenza la mancanza di essi nell'epoca compresa tra i due voli ispezionati, 24/06/1992 – 15/09/2000.

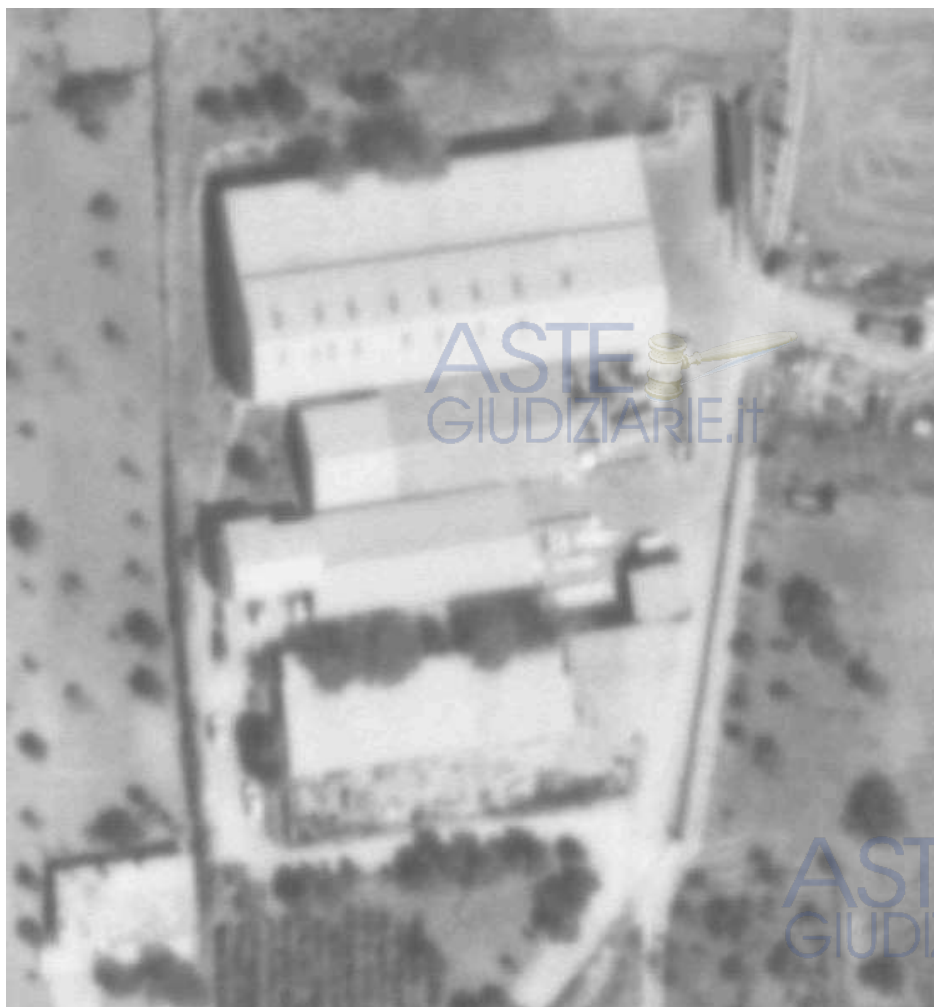
Dalla foto aerea presa in esame, si può denotare che le tettoie oggetto di studio non esistevano neanche in quell'epoca, pertanto allo stato odierno, i suddetti corpi (tettoia n. 1 e n. 3) non potranno essere ricompresi nella pratica di condono edilizio, poiché non ultimati entro la data del 31/12/1993.

**Stralcio foto aerea I.G.M. del 15/09/2000, Foglio n. 259 – strisciata n. 34 – Fotogramma n. 1734**
