# TRIBUNALE DI TERMINI IMERESE

Perizia dell'Esperto ex art. 568 c.p.c. Ing. Giarratana Ivana, nell'Esecuzione Immobiliare 129/2024 del R.G.E.

- **Bene N° 1** - Magazzino ubicato a Castronovo di Sicilia (PA) - Vicolo Pizzuto n.1, piano Terra
- **Bene N° 2** - Fabbricato civile ubicato a Castronovo di Sicilia (PA) - Vicolo Pizzuto n.5, piano T-1-2

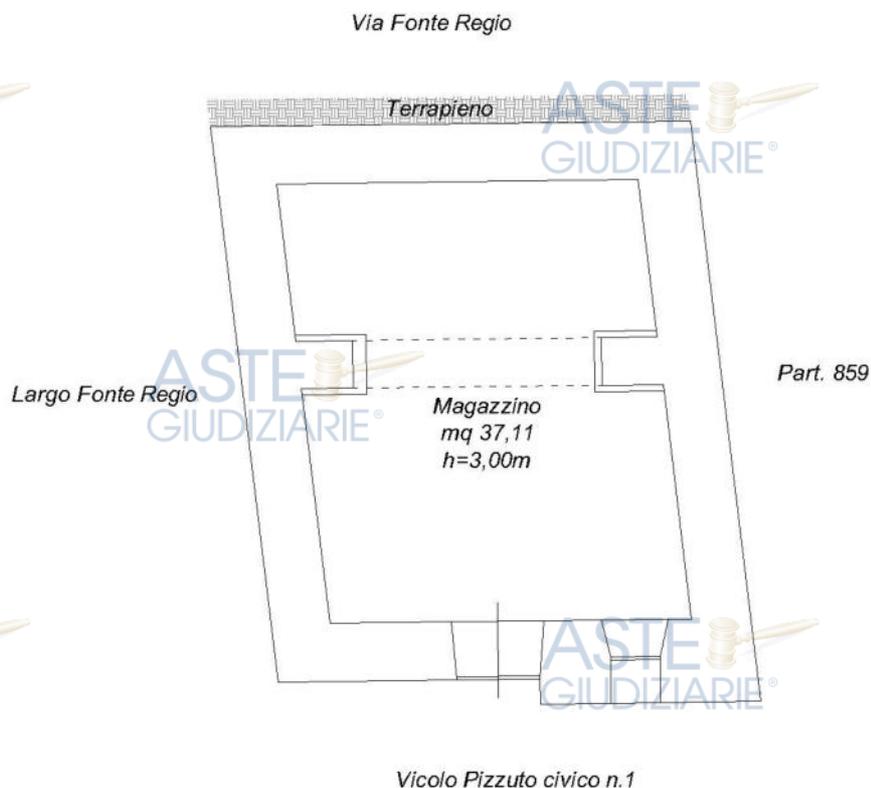
L'immobile oggetto di esecuzione, identificato al foglio MU, particella 859, sub 1, è ubicato nel Comune di Castronovo di Sicilia, in Vicolo Pizzuto n. 1, dal quale avviene l'accesso. Il bene è posto al piano terra di un fabbricato a due elevazioni fuori terra da Vicolo Pizzuto con struttura portante in muratura. Esso è composto da un unico vano di mq 37,11 ed altezza utile interna di ml 3,00, adibito a magazzino e caratterizzato da un setto con arco in muratura portante posto in posizione quasi centrale rispetto al vano. L'accesso avviene da una porta in ferro prospiciente Vicolo Pizzuto. Sullo stesso fronte è presente un piccolo vano finestra che garantisce l'aerazione e illuminazione naturale del locale.

Pianta piano terra stato di fatto

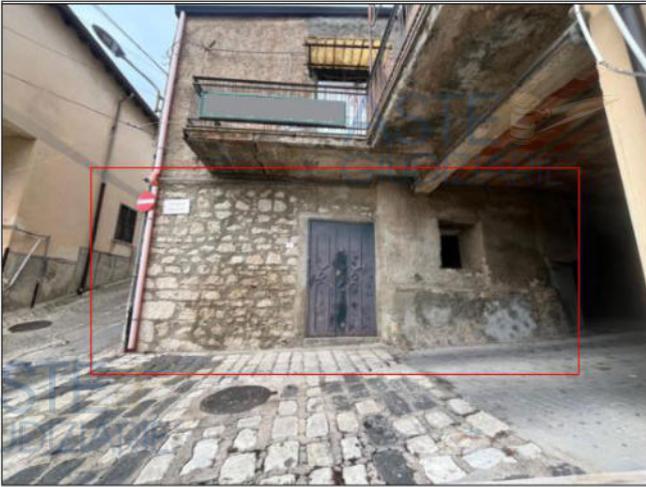
Prospetto su Vicolo Pizzuto

Esternamente si presenta con pietra faccia vista nella porzione di facciata dalla quale avviene l'accesso prospiciente Vicolo Pizzuto mentre la rimanente porzione su Vicolo Pizzuto e su Largo Fonte Reggio è rifinita con uno strato di malta cementizia di antica fattura. L'accesso al bene avviene a mezzo di una porta a due ante in ferro in accettabili condizioni di stato. In corrispondenza del vano porta suddetto si è rilevato il distacco di una porzione di rivestimento in cartongesso con messa a nudo dell'architrave in legno della porta. Sullo stesso fronte è presente un vano finestra privo di serramento e dotato di griglia in ferro di protezione. All'interno sono state rilevate tracce di umidità soprattutto in corrispondenza dell'arco in muratura portante, con efflorescenze, esfoliazione dell'intonaco e ruggine nei paraspigoli in corrispondenza di porta, di finestra e di basi di appoggio dell'arco suddetto.

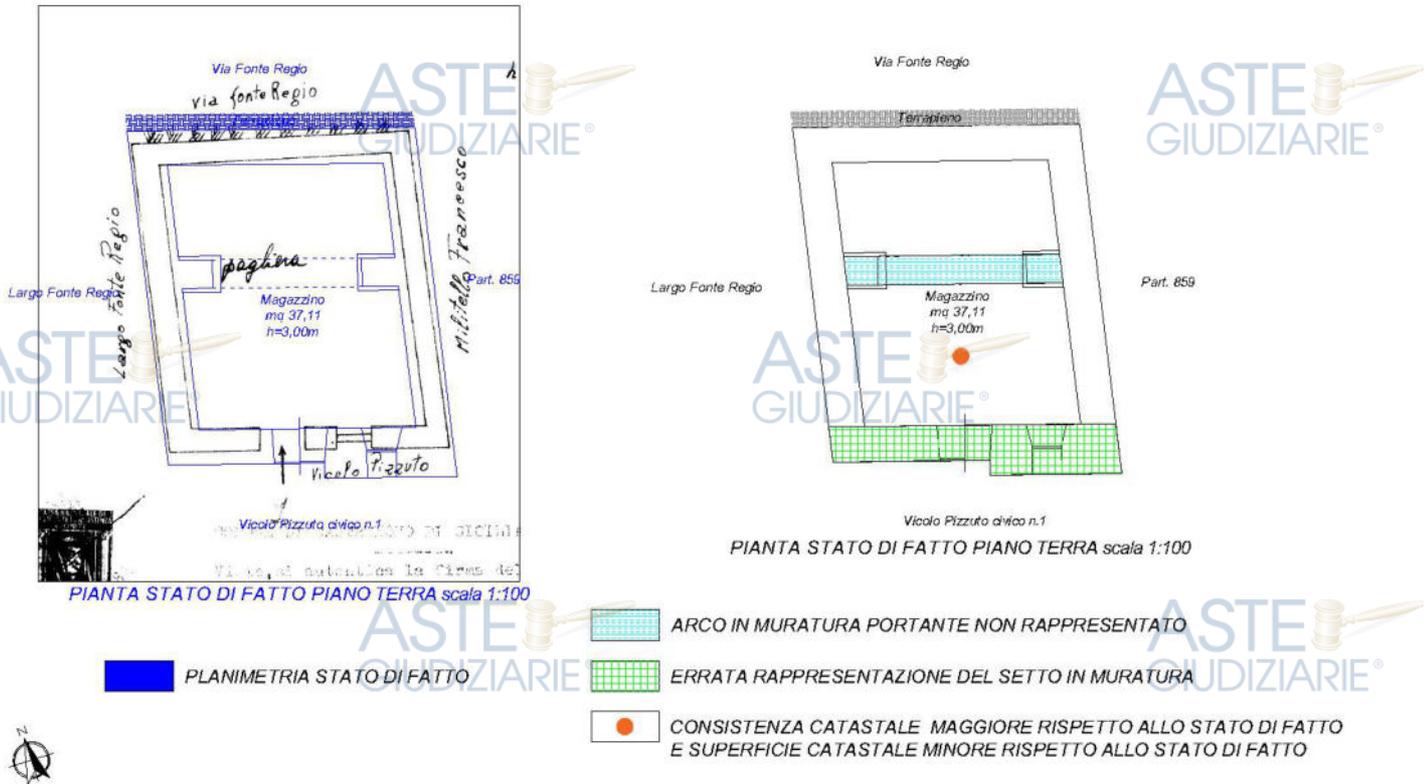
Dal confronto tra la planimetria reale e la planimetria catastale associata al bene identificato al foglio MU particella 859 sub 1 del comune di Castronovo di Sicilia, si evidenziano delle difformità che comportano variazioni della consistenza e di rappresentazione planimetrica e che pertanto necessitano di una regolarizzazione. Nello specifico si è riscontrata una errata rappresentazione grafica del bene sia all'interno, nel quale non viene rappresentato l'arco in muratura portante esistente, che all'esterno, sul fronte prospiciente Vicolo Pizzuto, il cui setto in muratura risulta nella realtà più spesso in corrispondenza del vano finestra. Si riferisce inoltre di una differenza di consistenza e di superficie catastale del bene rispetto allo stato reale, ovvero, in visura catastale viene riportata una consistenza di 42 mq contro i 37,11mq rilevati nonché una superficie catastale di 48 mq contro i 60,20mq rilevati. Dall'esame della stessa visura si evince che per il bene è stata effettuata una variazione del 09/11/2015 con causale "Inserimento in visura dei dati di superficie" nella quale viene riportata la superficie catastale corretta ovvero 60 mq e una successiva variazione del 13/09/2018,

Pratica n. PA0172534, in atti dal 13/09/2018 con causale Aggiornamento Planimetrico (n.47944.1/2018) quest'ultimo non presente nella banca dati telematica dell'Agenzia delle Entrate, atteso che l'ultima planimetria agli atti risale al 12/03/1964 e non rispecchia come detto prima lo stato dei luoghi, oltre a non trovare corrispondenza nei dati di superficie suddetti. Alla luce di ciò sarà necessaria la presentazione di un DOCFA per rettifica planimetrica con conseguente variazione della consistenza e della superficie catastale.

*Sovrapposizione pianta reale con pianta catastale ed indicazione grafica delle difformità riscontrate*

La rettifica catastale del bene comporterà una spesa di € 70,00 per la presentazione presso l'Agenzia delle Entrate (Nuove tariffe a decorrere dal 01/01/2025- Circolare prot. N. 10128 del 03/10/2024) e di € 300,00 come spese tecniche.

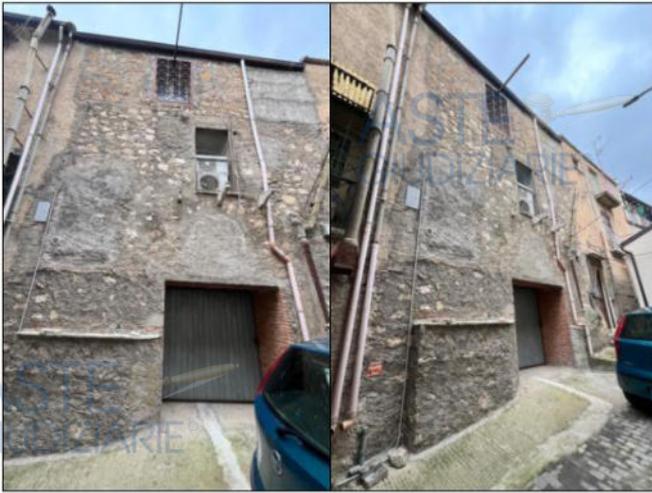
Prospetto su Vicolo Pizzuto

effettuato è stata rilevata la presenza di due condizionatori a parete a servizio del piano primo, soppalcato e secondo. Esternamente il fronte su Vicolo Pizzuto non risulta rifinito presentandosi in parte con pietra facciavista ed in parte con malta cementizia. Dalla ricognizione dei luoghi si è constatato che non vi è alcun elemento che possa indicare qualche fatiscenza statica della struttura. Il bene non necessita di opere di urgente manutenzione così come appurato e dichiarato dal debitore in sede di sopralluogo avvenuto in data 11/11/2024.

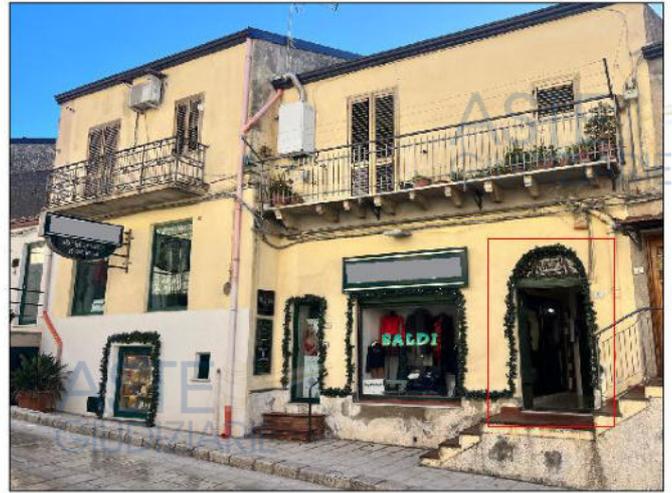
Ingresso da altra unità immobiliare - Via Fonte Regio n.32

Così come rilevato in sede di sopralluogo avvenuto in data 11/11/2024 il bene oggetto di procedimento non è parte di un condominio. Si precisa che l'accesso ai piani primo, soppalcato e secondo avviene attraverso altra unità immobiliare estranea alla procedura esecutiva, sita in Via Fonte Regio n.32; Tale collegamento si sostanzia a mezzo di un varco ad arco su muratura portante privo di serramento. Di fatto i piani suddetti, ad esclusione del piano terra, sono a servizio di una attività commerciale di vendita al dettaglio di abbigliamento e gioielli in capo alla società \*\*\*\* Omissis \*\*\*\* di cui il debitore Sig. \*\*\*\* Omissis \*\*\*\* è legale rappresentante.

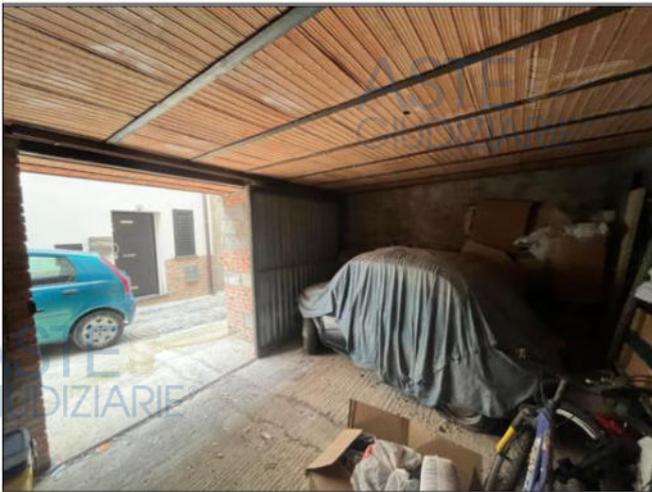
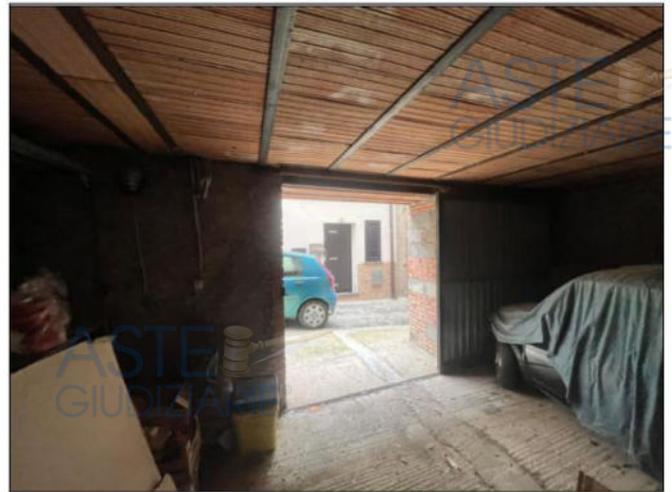
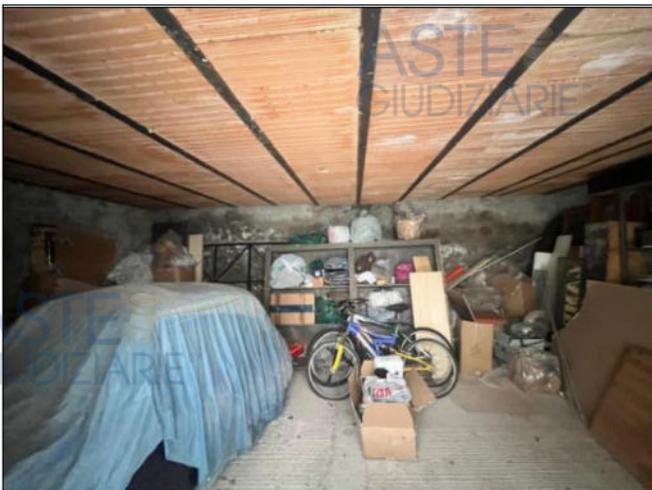
Magazzino piano terra

intradosso del solaio con pignatte e travi in ferro a vista. La parete a nord presenta evidenti fenomeni di umidità. L'illuminazione del piano terra avviene a mezzo di impianto elettrico a vista. L'accesso è garantito da una porta garage scorrevole in ferro in discrete condizioni di stato. I piani primo, soppalcato e secondo sono in ottime condizioni di stato, rifinite con intonaco civile per interni, pavimenti in parquet al piano primo, tavolato in legno al piano soppalcato ed in ceramica di recente fattura nel retrobottega al piano primo e nel locale al piano secondo. Le scale interne, in ottime condizioni di stato, sono caratterizzate da struttura portante in ferro e pedate in legno. L'illuminazione naturale dei piani primo e soppalcato avviene a mezzo di un vano finestra rivestito da vetrocemento mentre al piano secondo da un piccolo lucernario e da una porta finestra a petto in alluminio con griglia in ferro di protezione. I piani suddetti sono dotati di impianto elettrico sottotraccia e sprovvisti di impianto idrico sanitario. Dal sopralluogo effettuato è stata rilevata la presenza di due condizionatori a parete a servizio, uno del piano primo e soppalcato e l'altro del piano secondo. Esternamente il fronte su Vicolo Pizzuto non risulta rifinito presentandosi in parte con pietra facciavista ed in parte con malta cementizia. Dalla ricognizione dei luoghi si è constatato che non vi è alcun elemento che possa indicare qualche fatiscenza statica della struttura.

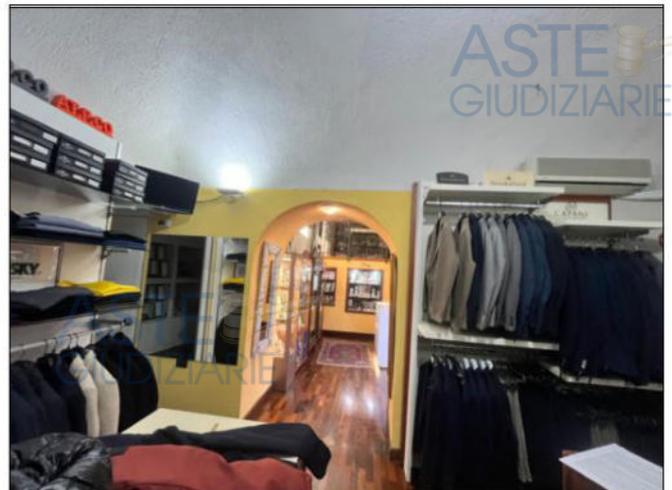
Accesso da altra unità immobiliare - piano primo

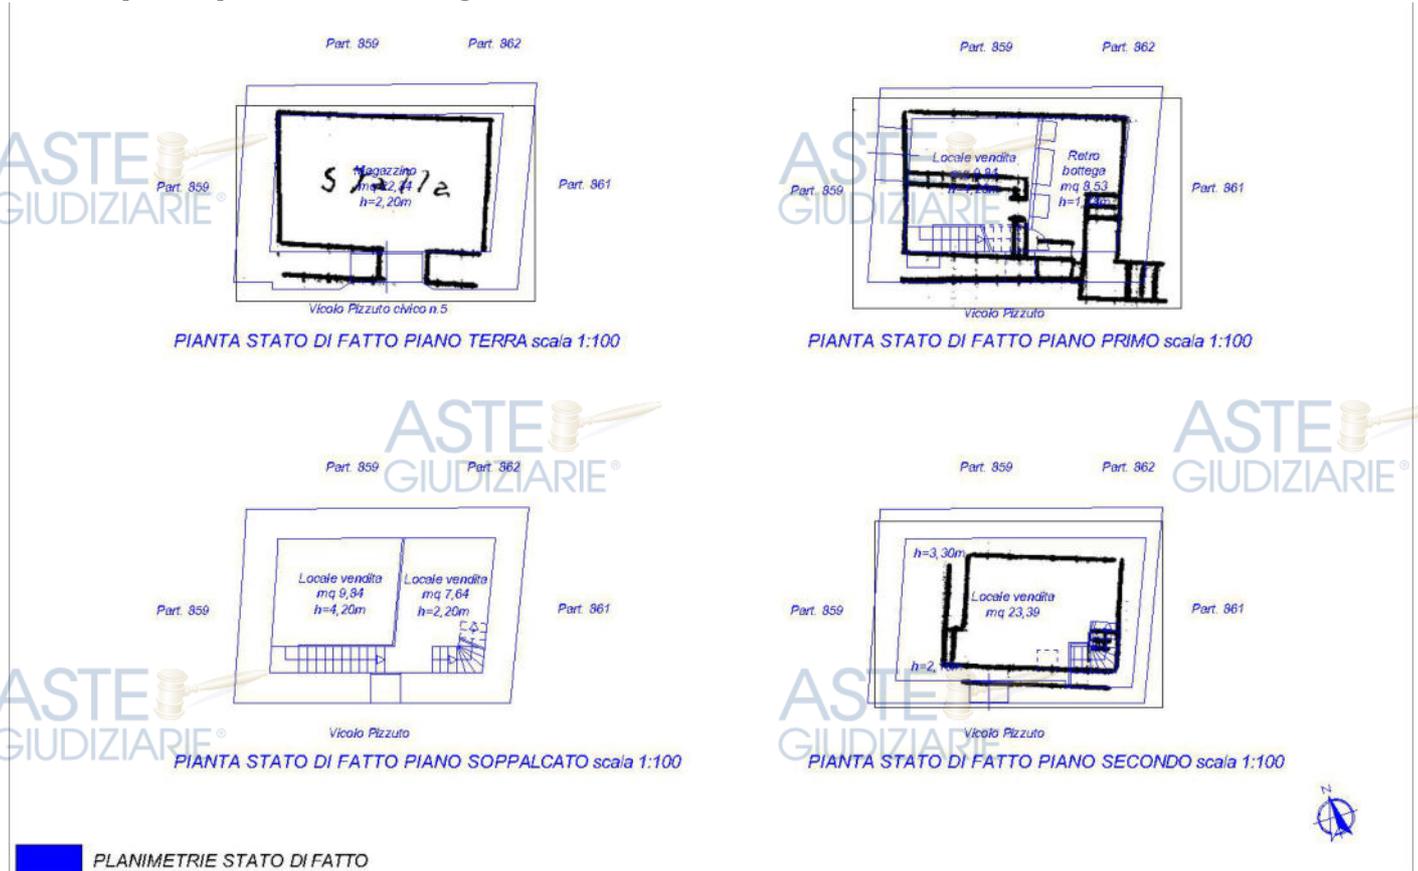
Dal confronto tra la planimetria reale e la planimetria catastale associata al bene identificato al foglio MU particella 860 sub 2 del comune di Castronovo di Sicilia, si evidenziano delle difformità che comportano variazioni della consistenza, di rappresentazione planimetrica e di destinazione d'uso e che pertanto necessitano di una regolarizzazione. Nello specifico al piano terra del bene è stato rilevato un vano porta di dimensione inferiore rispetto allo stato di fatto; al primo piano è stata rilevata una diversa distribuzione interna, un diverso accesso al bene il quale come detto in precedenza avviene attraverso un'altra unità immobiliare, non oggetto di esecuzione, a mezzo di un vano porta su muratura portante e una diversa destinazione d'uso atteso che il primo piano così come il piano soppalcato ed il piano secondo sono adibiti ad attività commerciale e non ad abitazione come riportato in catasto; il piano soppalcato con relativo vano scala non viene rappresentato in planimetria catastale; al piano secondo viene rilevata oltre che una diversa

destinazione d'uso, una diversa consistenza catastale la quale risulta inferiore rispetto allo stato di fatto. Oltre alle difformità sopra descritte va evidenziata la non corrispondenza tra la planimetria catastale associata al bene, la cui presentazione risale al 02/09/1945, che raffigura un piano terreno, un piano primo ed un piano secondo e i dati riportati in visura che registrano invece un piano primo e secondo. Al fine di rettificare catastalmente il bene sarà necessaria la presentazione di un DOCFA di variazione planimetrica con cambio di destinazione d'uso da A/4 a C/2. Così come meglio specificato nel paragrafo attinente la conformità edilizia del bene, per lo stesso dovrà essere presentato un Permesso a Costruire in Sanatoria atto a rettificare sia la conformazione planimetrica odierna dello stesso non corrispondente alle planimetrie catastali associate nonché unici riferimenti ufficiali del bene, sia la destinazione d'uso da abitazione a magazzino a servizio dell'attività commerciale, nonché sarà necessaria l'acquisizione del nulla osta da parte del Genio Civile di Palermo per le opere strutturali eseguite in abuso.

Sovrapposizione piante stato di fatto con piante catastali

La rettifica catastale del bene comporterà una spesa di € 70,00 per la presentazione presso l'Agenda delle Entrate (Nuove tariffe a decorrere dal 01/01/2025- Circolare prot. N. 10128 del 03/10/2024) e di € 600,00 come spese tecniche.

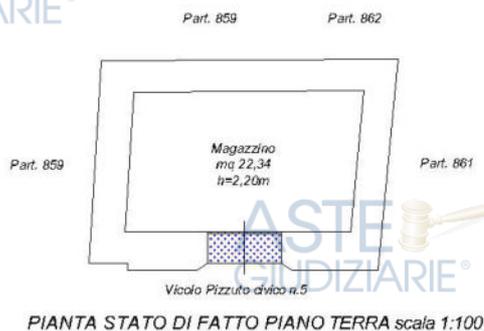
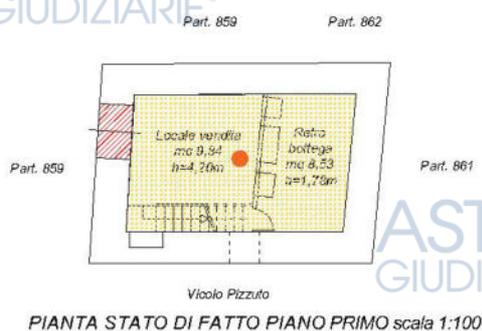
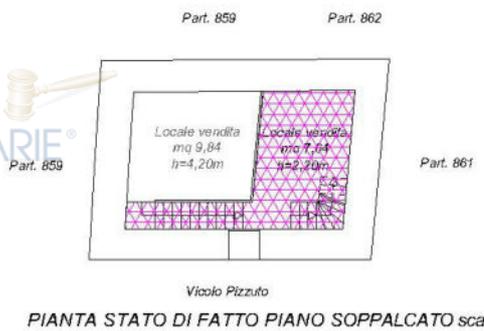
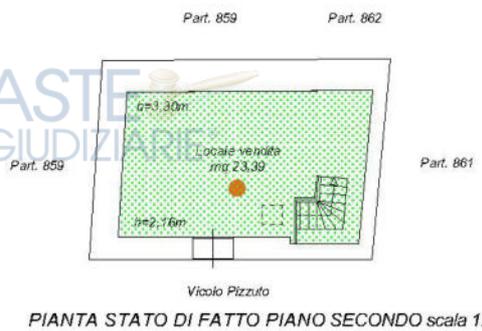
VANO PORTA DI DIMENSIONE INFERIORE RISPETTO ALLO STATO DI FATTO
-

DIVERSA DISTRIBUZIONE INTERNA E ACCESSO AL BENE
-

ACCESSO AL BENE DA ALTRA UNITA' IMMOBILIARE

DIVERSA DESTINAZIONE D'USO
-

SOPPALCO E VANO SCALA NON RAPPRESENTATO
-

CONSISTENZA CATASTALE INFERIORE

*Piante stato di fatto con indicazioni grafiche delle difformità riscontrate*
