Tribunale di Termini Imerese
PROCEDURA DI ESECUZIONE IMMOBILIARE

PERIZIA

RAPPORTO DI VALUTAZIONE

1. Fascicolo Relazione – appartamento sito nel Comune di Ciminna (PA) via Giovanni Falcone n. 2, piano quarto, in catasto al foglio di mappa n. 8, particella 659 subalterno 6 del n.c.e.u.;
2. Fascicolo allegati.

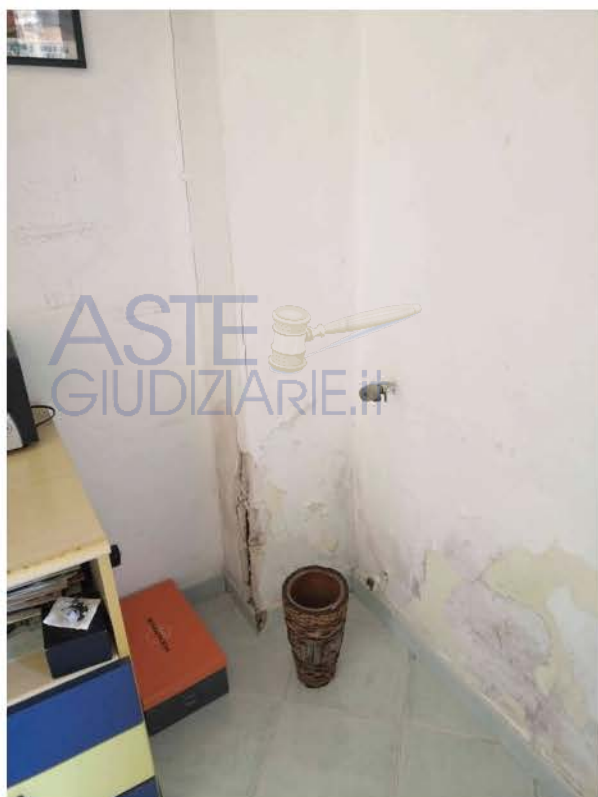
Sono state accertate tracce di umidità nei muri e nel soffitto dei vani adibiti a camera da letto e disimpegno.

Foto n. 17 – umidità muro camera da letto

L'umidità presente nei soffitti è verosimilmente proveniente dal tetto di copertura del fabbricato, considerato che, l'unità immobiliare staggita è ubicata nel quarto e ultimo piano dell'edificio condominiale. L'umidità accertata nei muri delle camere da letto e del disimpegno, sembrerebbe essere una conseguenza di una rottura dell'impianto idrico del w.c. adiacente.

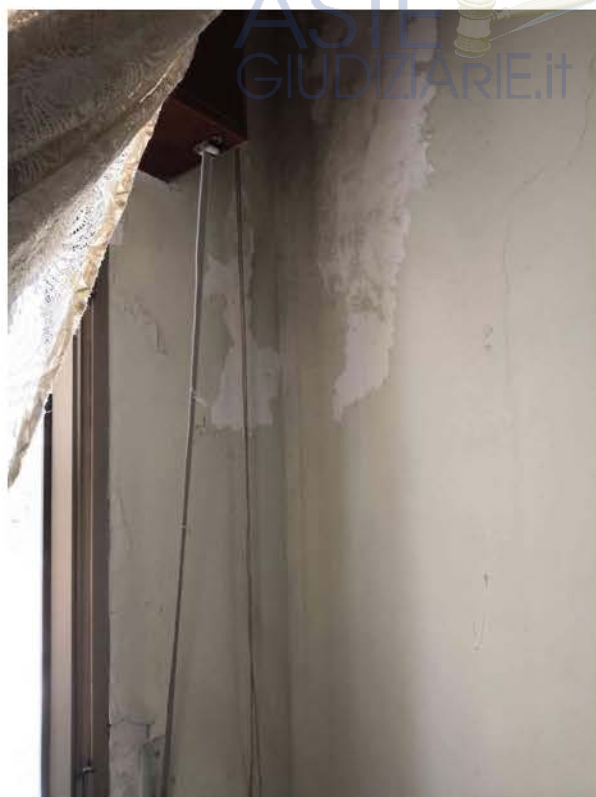
Foto n. 18 – umidità soffitto camera da letto

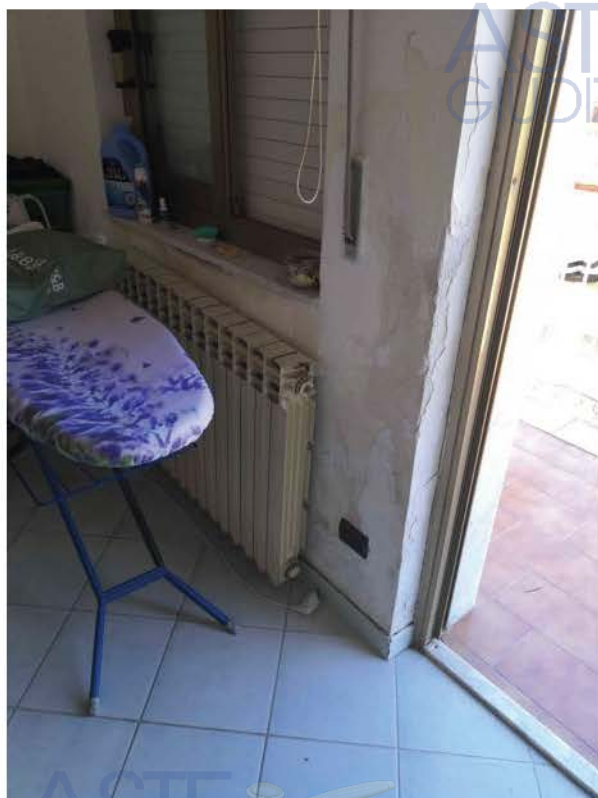
Foto n. 19 – umidità muro camera da letto

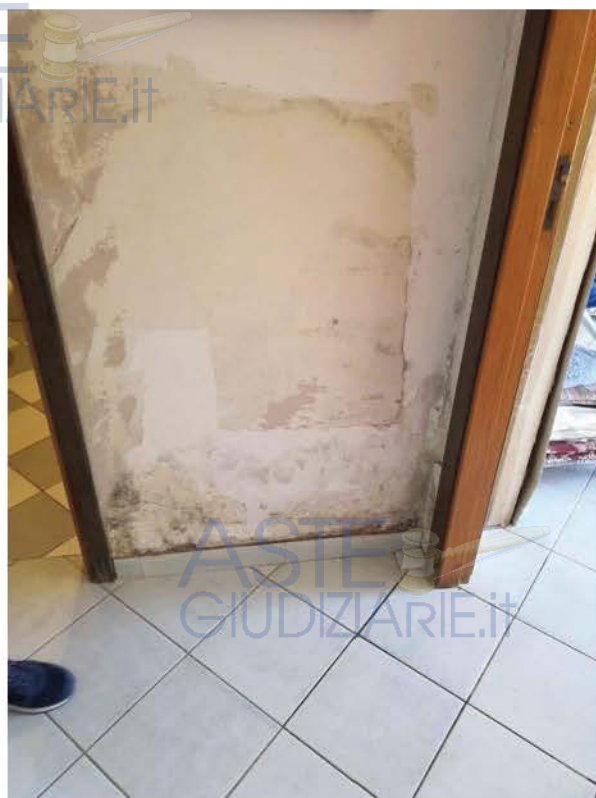
Foto n. 20 – umidità muro disimpegno

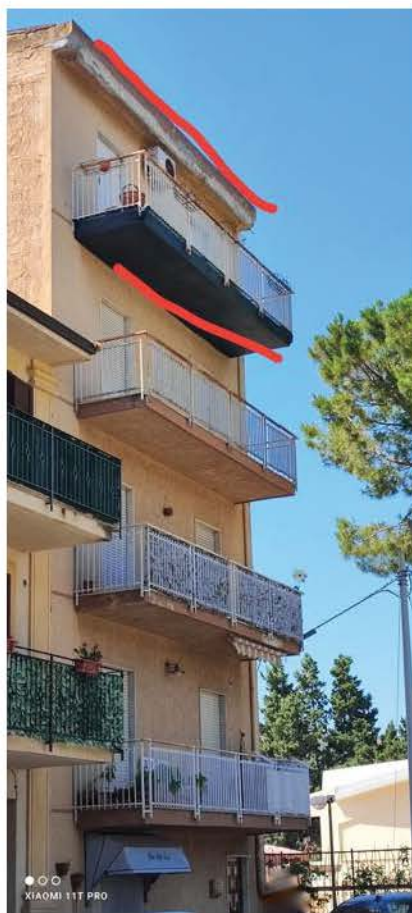
In sede di sopralluogo, sono state inoltre identificate delle problematiche riguardanti l'intonaco dei balconi e del cornicione condominiale dello stabile. A Tal proposito, la parte eseguita ha provveduto con un'impresa di sua fiducia, a mettere in sicurezza le parti pericolanti, facendo eliminare tutte le porzioni di intonaco ammalorate e predisponendo una rete protettiva nei solai di entrambi i balconi, ciò per evitare l'eventuale distacco di ulteriore intonaco, che avrebbe potuto arrecare danni a terzi. In data 04/08/2023, il figlio della parte eseguita ha fatto pervenire le fotografie dei prospetti con l'indicazione dei lavori eseguiti.

Foto n. 21 – prospetto principale

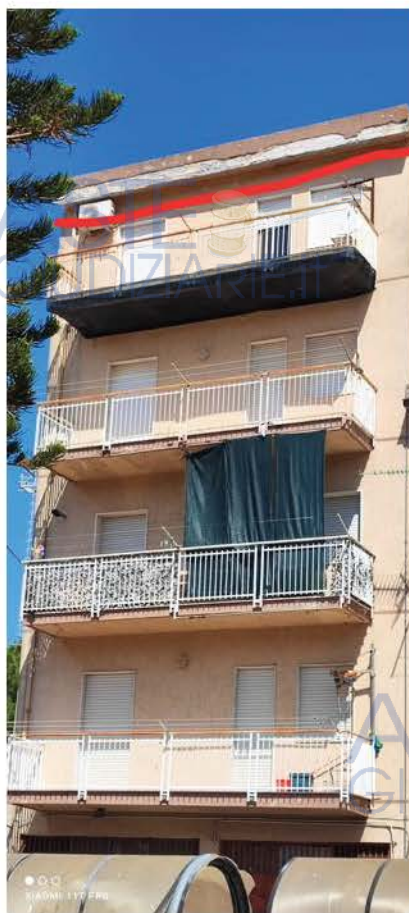
Foto n. 22 – retro prospetto
