# TRIBUNALE DI TERMINI IMERESE

Consulenza Tecnica d'Ufficio redatta dall'Ing. Salvatore Vivirito, nell'Esecuzione Immobiliare (E.I.)  
iscritta al N. 132/2023 R.G.Es.

- VALUTAZIONE DEL COMPENDIO PIGNORATO -

**LOTTO 2: Piena proprietà 1/1 su abitazione in villini in Termini Imerese (Pa)**  
**Foglio 24 - Particella 1116 Subalterno 1 - Catg. A/7 - Consistenza 5 vani.**

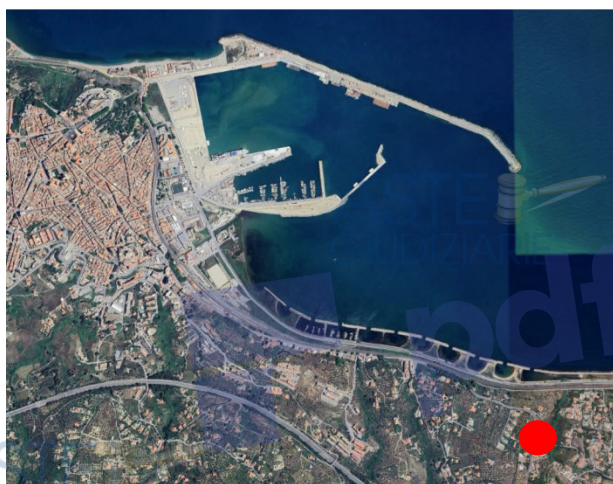
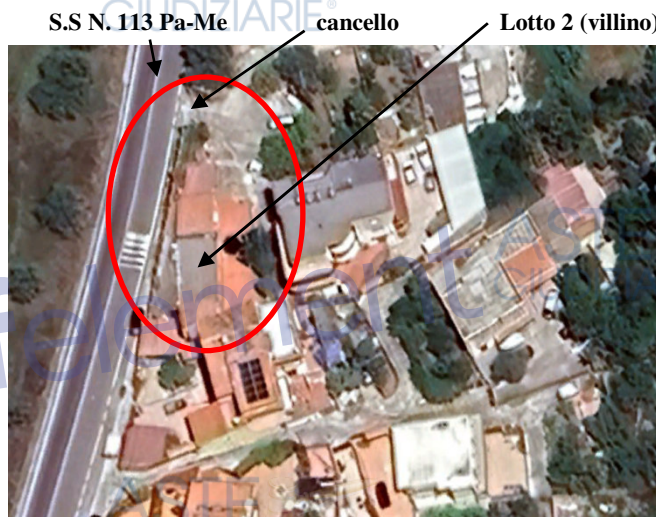
Foto Google Earth - Coord. Geografiche: Lat. 37.972084° Long. 13.724193°

L'immobile pignorato de quo trovasi ubicato, come detto, nel territorio del Comune di Termini Imerese (Pa), C.da Calcasacco snc (cfr foto Google Earth con coordinate geografiche del sito). Ricadente in zona esterna e periferica, a circa 1,50 ÷ 2,00 km dal centro abitato, trattasi di un immobile indipendente di civile abitazione (villino), costituito da una elevazione f.t. (piano terra), un primo piano (lastrico solare di copertura) ed area esterna di pertinenza. Vi si accede direttamente da un cancello carrabile (foto 18) posto a ridosso della soprastante e limitrofa S.S. N. 113 Pa-Me, ubicato di fatto su un terreno individuato dalle part.lla 710 e 379, di proprietà degli odierni esecutati ma di fatto estranee alla presente procedura.

**Lotto 2 (Immobile P.T.-1°P. - Part.lla 1116/1)**

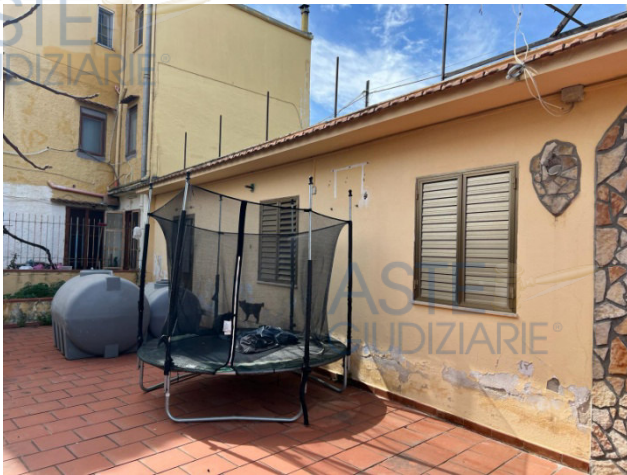
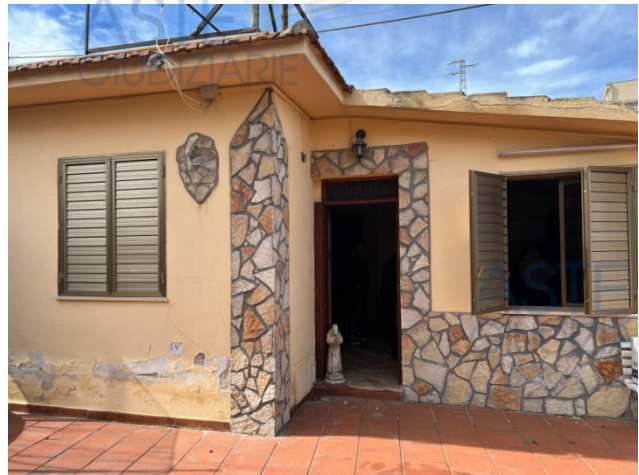
Foto 1

L'immobile pignorato oggetto della presente (villino) trovasi ubicato, come detto, nella zona esterna e periferica del territorio del Comune di Termini Imerese (Pa), a circa 1,50 ÷ 2,00 km dal centro abitato, nella C.da Calcasacco snc. Posto a ridosso della limitrofa e soprastante S.S. N. 113 Pa-Me, l'immobile pignorato de quo (villino) si presenta esternamente completo e rifinito, con i prospetti intonacati, in parte rivestiti da pietra in corrispondenza dell'ingresso, con evidenti e diffusi segni di infiltrazioni ed umidità (verosimilmente di risalita), necessitando, nel suo complesso, di interventi di manutenzione ordinaria straordinaria (foto 1-2).

L'immobile pignorato de quo (villino), identificato catastalmente nel Fg. 24 - Part.IIa 1116/1, risulta vuoto e non utilizzato da diversi anni ed allo stato attuale si presenta, nel suo complesso, in **scarse-pessime condizioni di conservazione e manutenzione**, con evidenti e diffuse macchie di umidità all'interno dei vari ambienti, sia sulle superfici orizzontali (soffitto - intradosso solaio) che verticali (pareti), necessitando di interventi di manutenzione, oltre alla revisione e/o adeguamento di tutti gli impianti alle normative vigenti in materia.

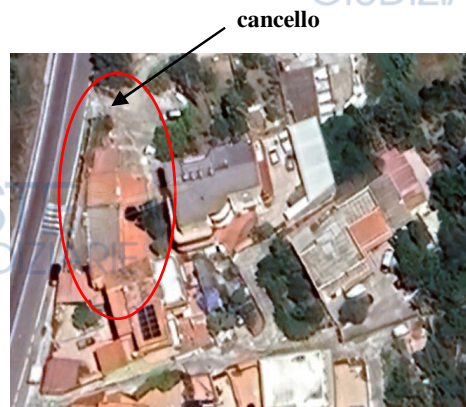
Foto Google Earth

L'immobile pignorato oggetto della presente (Lotto 2), identificato catastalmente nel Fg. 24 - Part.IIa 1116/1, è costituito, come detto, da un immobile indipendente (villino) di civile abitazione, costituito da un piano terra ed da un soprastante lastrico solare, oltre ad una corte esterna di pertinenza esclusiva. Nello specifico, per quanto qui di interesse, il primo piano (lastrico solare) risulta accessibile da una scala esterna in c.a. (foto 11-12), posta lateralmente al fabbricato, ed allo stato attuale si presenta con il piano di calpestio interamente rivestito - impermeabilizzato con guaina bituminosa (foto 14-15-16). Sul cordolo perimetrale (muretto d'attico basso), trovasi collocata una predisposizione per la ringhiera di protezione, con paletti in ferro distanziati di circa 2 m l'uno dall'altro. La copertura della zona cucina - pranzo è a falda unica, ricoperta da tegole del tipo marsigliesi (foto 13). Per completezza espositiva lo scrivente precisa che lateralmente al fabbricato pignorato de quo, trovasi ubicati due manufatti di modeste dimensioni, realizzati in assenza di qualsiasi titolo autorizzativo, di cui uno (foto 11) avente struttura in legno e soprastante copertura con pannelli ondulati (lamiera grecata) ed uno in muratura

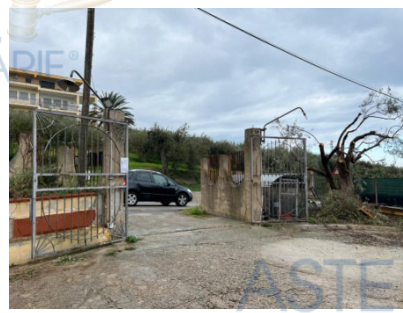
Foto 17

Fa parte dell'immobile pignorato de quo l'area esterna di pertinenza perimetrale al fabbricato (corte) mentre il cancello di ingresso, posto direttamente sulla S.S. N. 113 Pa-Me è posizionato, come detto, sulle part.lla 710 e 379 di proprietà

degli odierni eseguiti ma di fatto estranee alla presente procedura. Per quanto sopra pertanto l'immobile in oggetto risulta privo di un accesso indipendente ed autonomo. Cionondimeno, come espressamente riportato nell'atto di compravendita del 24/06/1974 (alla presente allegato), il terreno ivi indicato (part.lla 531) gode di un diritto di passaggio, sia a piedi che con mezzi meccanici, lungo la stradella che partendo dalla S.S. N. 113 costeggia lo stesso.
