# TRIBUNALE DI TERMINI IMERESE

Perizia dell'Esperto ex art. 568 c.p.c. Ing. Riccardo Baratta, nell'Esecuzione Immobiliare 132/2024 e 192/2024 riunite del R.G.E.

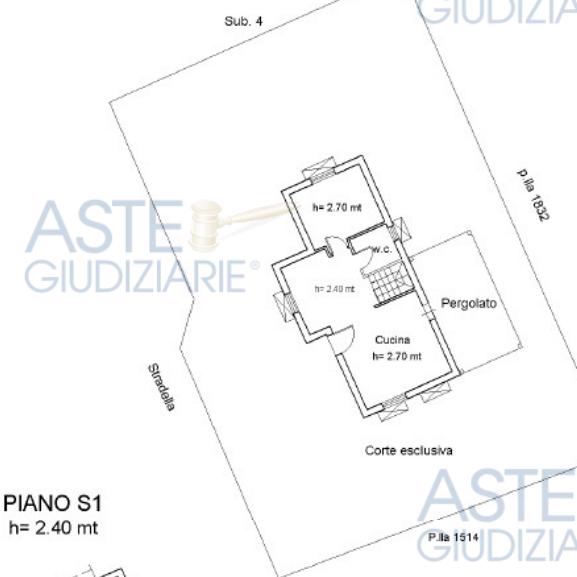
FIGURA 13 – PLANIMETRIA CATASTALE

Confrontando la planimetria catastale con lo stato attuale del Bene 10, si sono rilevate le seguenti difformità:

#### Piano Terra:

- Il pergolato è stato trasformato in tettoia e risulta più esteso di quanto rappresentato in planimetria.
- La porta del bagno di piano terra è stata spostata e ora si apre dal soggiorno anziché dalla cucina.

#### Piano 1:

- Un locale precedentemente adibito a sgombero è stato convertito in WC e un altro in camera da letto.

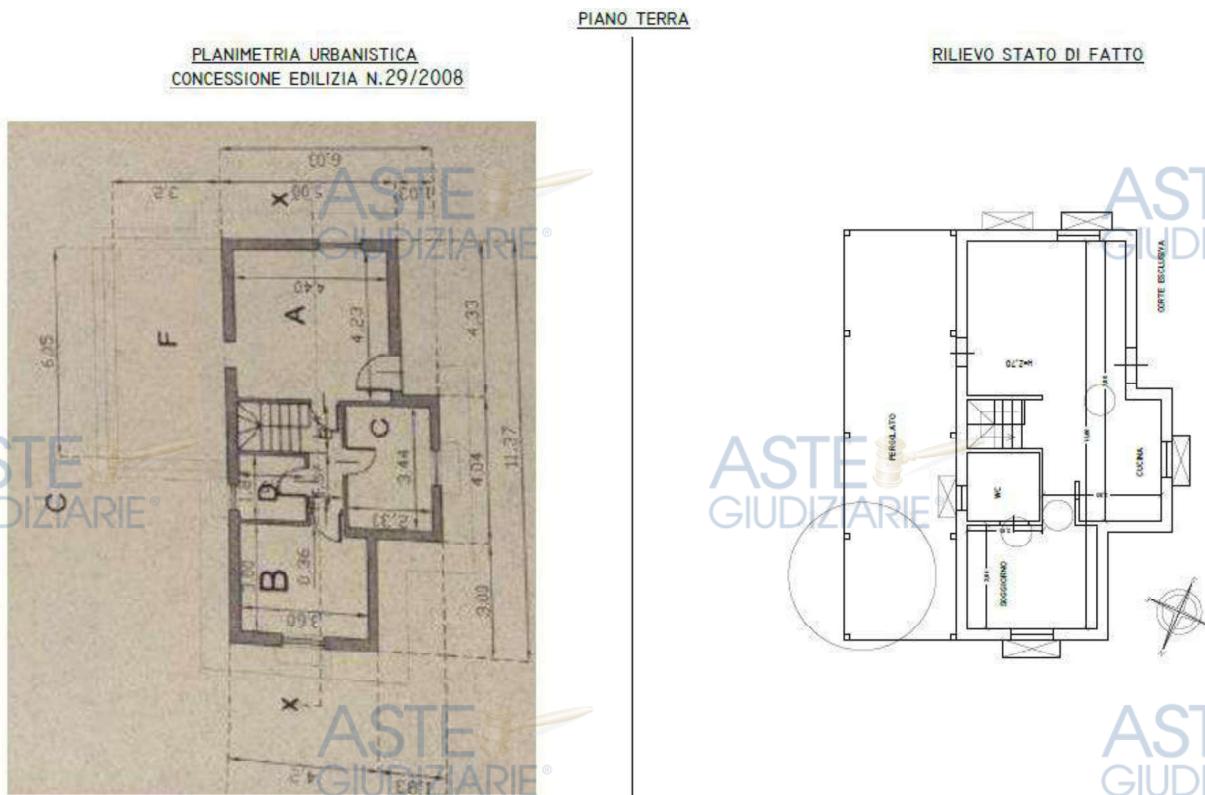
FIGURA 17 - CONFRONTO PLANIMETRIA URBANISTICA CON STATO DI FATTO PT

### Piano Terra:

- Il pergolato originariamente previsto è stato trasformato in tettoia ed ampliato.
- è stata eseguita una diversa distribuzione interna degli spazi
- sulla corte esterna è presente una tettoia per parcheggio auto, una tettoia a copertura di una cucina in muratura esterna con annesso vano ripostiglio.

Per tali difformità si potrà intentare la loro regolarizzazione a mezzo dell'istituto dell'accertamento di conformità urbanistica ex art.36 del DPR 380/01 previa acquisizione del parere di compatibilità paesaggistica ex art. 167 del D. Lgs. 42/2004. È doveroso precisare che non è certo il buon esito dell'istanza, questo per quanto attiene alla regolarizzazione delle tettoie, trovandoci in area sottoposta a vincolo Paesaggistico. Pertanto nella valutazione, ci si porrà nelle condizioni più cautelative, prevedendo i costi per la rimozione delle tettoie rinvenute, eventualmente riportandole a pergolati, e

quelli per regolarizzare le diverse distribuzioni interne. Alla luce delle informazioni di cui si dispone, i costi prevedibili per conseguire la regolarità del bene ammontano a circa € 5.000,00.

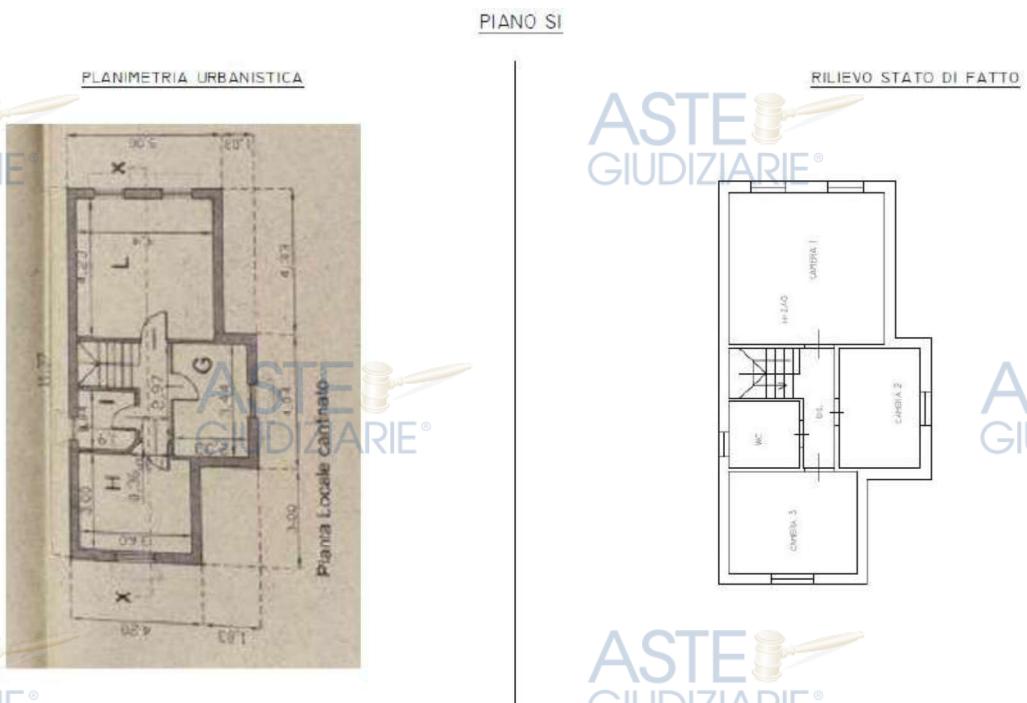
FIGURA 18 - CONFRONTO PLANIMETRIA URBANISTICA CON STATO DI FATTO PS1

### Piano S1:

- È stato realizzato un bagno originariamente non previsto.

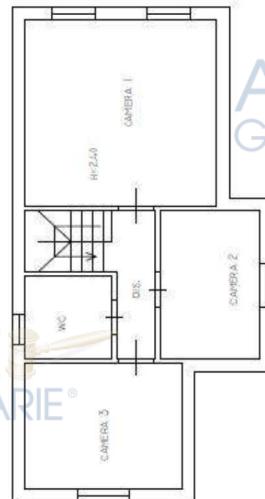
FIGURA 19 - CONFRONTO PLANIMETRIA URBANISTICA CON STATO DI FATTO P1

### Piano 1:

- È stato aperto un varco per accedere alla porzione di sottotetto con altezza inferiore a 1,50 mt
- È stato realizzato un bagno originariamente non previsto
