# TRIBUNALE DI TERMINI IMERESE

Perizia dell'Esperto ex art. 568 c.p.c. Ing. Riccardo Baratta, nell'Esecuzione Immobiliare 132/2024 e 192/2024 riunite del R.G.E.

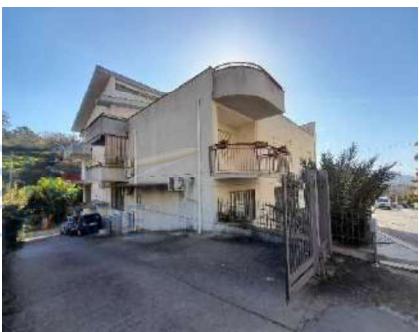
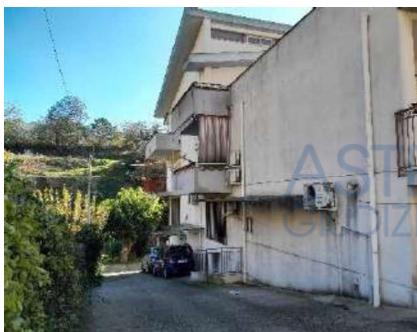
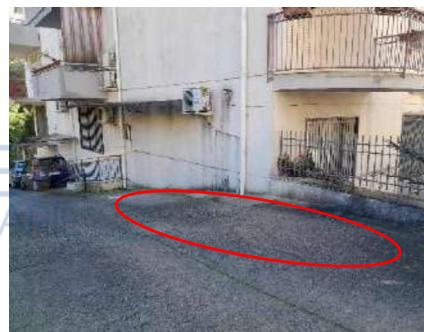
Il bene, identificato al sub 2, si riferisce a un posto auto scoperto a servizio delle unità abitative componenti l'edificio. La superficie del posto auto è di circa 10 mq ed è situato sulla sinistra rispetto all'ingresso dell'abitazione. L'area, pavimentata in calcestruzzo, è facilmente accessibile direttamente dalla via Roma e si trova a breve distanza dalla scala che conduce all'ingresso principale dell'edificio.

Il bene, identificato al sub 3, costituisce un posto di pertinenza dell'abitazione identificata con il sub 16, anch'essa ricompresa nel presente lotto di vendita. La superficie del posto auto è di circa 10 mq ed è situato sulla sinistra rispetto all'ingresso dell'abitazione. L'area, pavimentata in calcestruzzo, è facilmente accessibile direttamente dalla via Roma e si trova a breve distanza dalla scala che conduce all'ingresso principale dell'edificio.
