**Tribunale di Termini Imerese**  
**PROCEDURA DI ESECUZIONE IMMOBILIARE**

**PERIZIA**

**RAPPORTO DI VALUTAZIONE**

**Lotto n. 2**

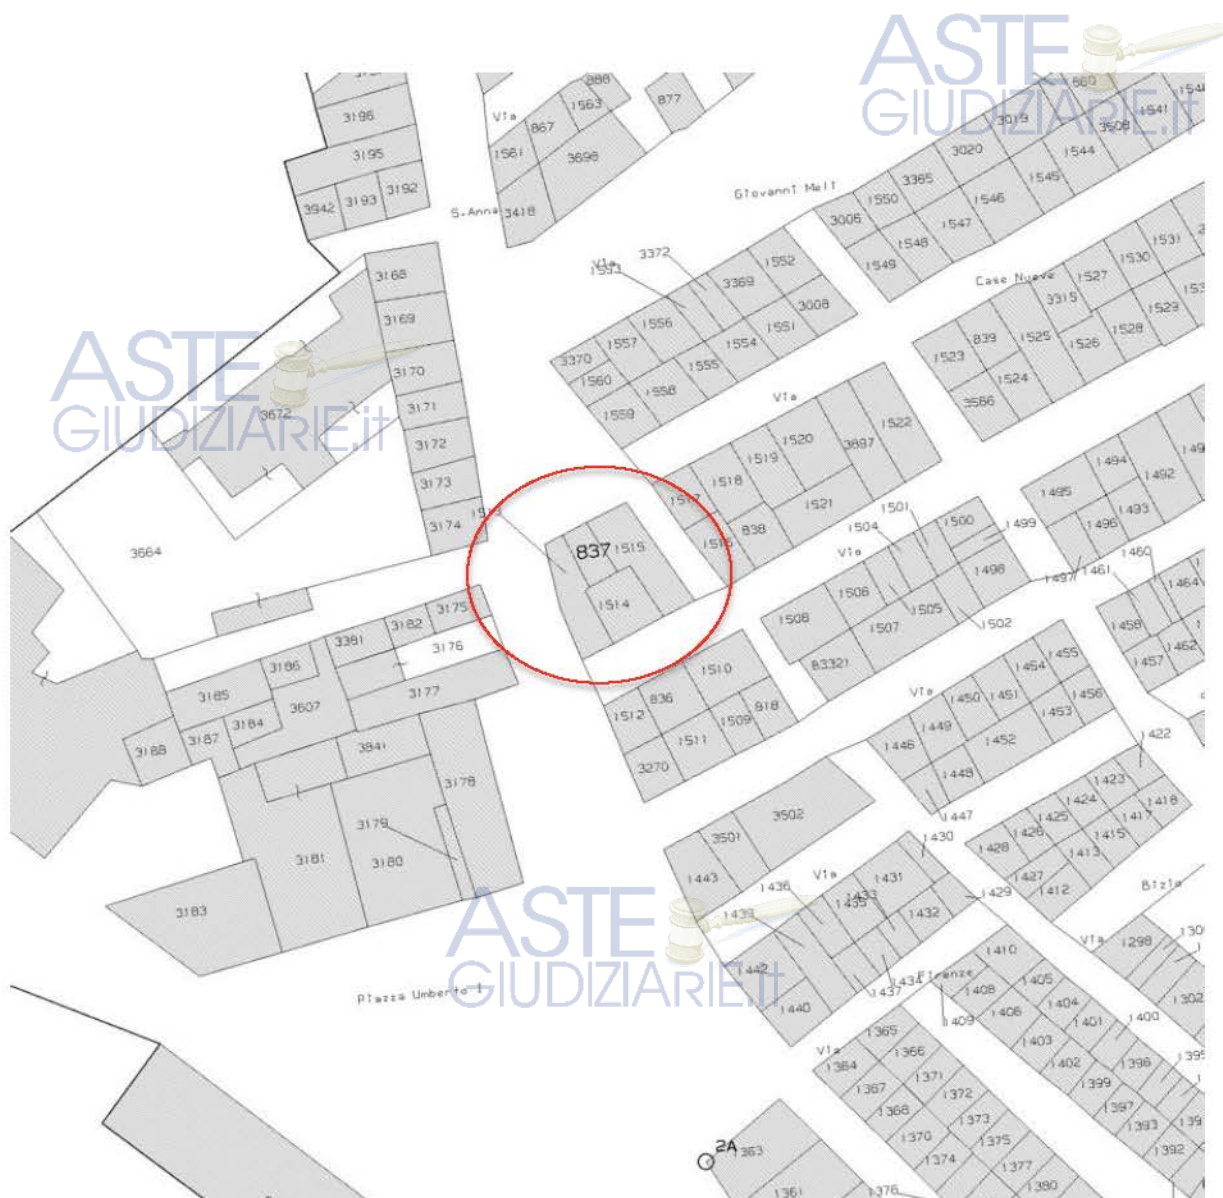
## Figura n. 2

Stralcio estratto di mappa catastale.
