TRIBUNALE DI TERMINI IMERESE

Perizia dell'Esperto ex art. 568 c.p.c. Ing. Baldanza Salvatore, nell'Esecuzione Immobiliare 133/2023 del R.G.E.

LOTTO 1

LOTTO 2

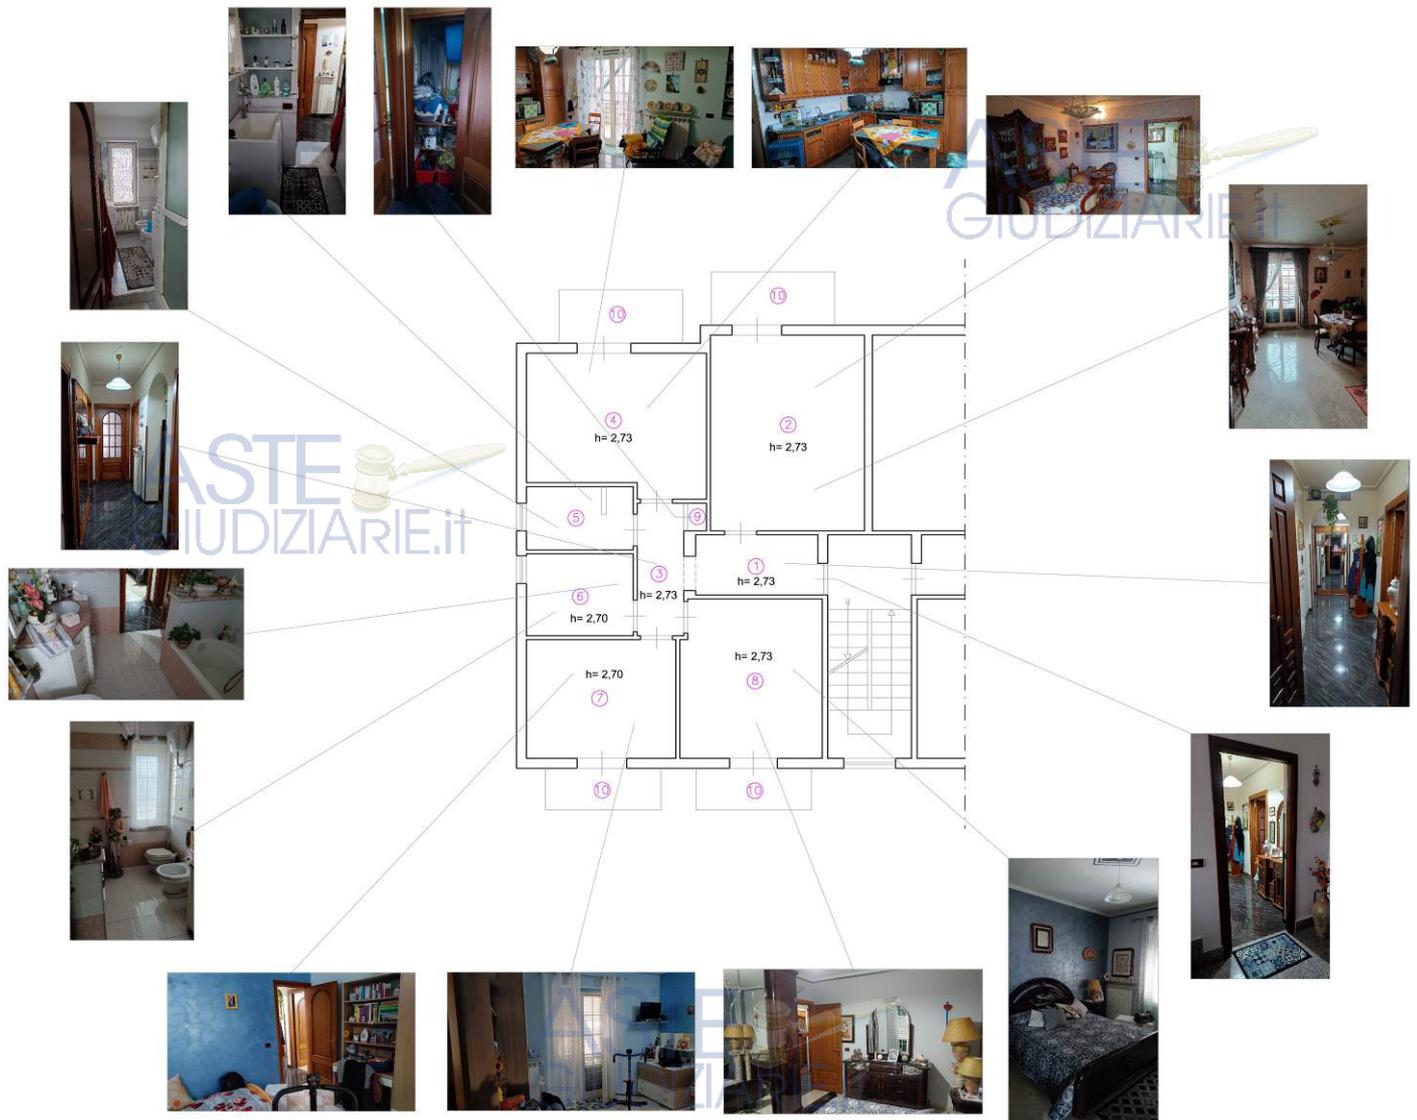
Dal vano scala si accede internamente ad un piccolo ingresso (1) che dà su un salone (2) con balcone, proseguendo incontriamo un corridoio (3) che disimpegna rispettivamente due camere (7 e 8) con balcone, un w.c. con bagno (6), un wc con doccia (5), un piccolo ripostiglio (9) ed una cucina-soggiorno (4) con balcone.

In conclusione si può dire che l'appartamento si presenta in ottime condizioni, ben rifinito e mantenuto, inoltre è ben aerilluminato per avere affacci su tre lati.

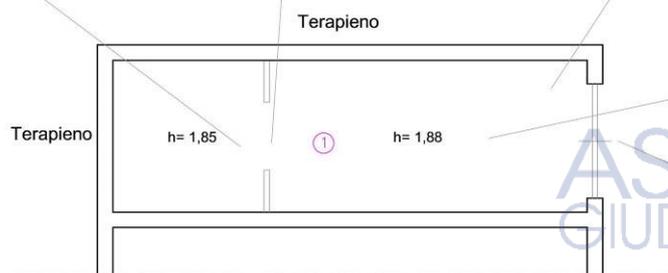
E' costituita da un unico vano (1) adibito ad autorimessa e ripostiglio.

In conclusione si può dire che l'autorimessa si presenta in ottime condizioni, ben rifinita e mantenuta tranne qualche piccola traccia di umidità dal soffitto facilmente rimuovibile.
