TRIBUNALE ORDINARIO DI TERMINI IMERESE

**Lotto n. 2**

**Proc. Esecuzione Immobiliare 135\2022**

**“PERIZIA PER PUBBLICITA”**

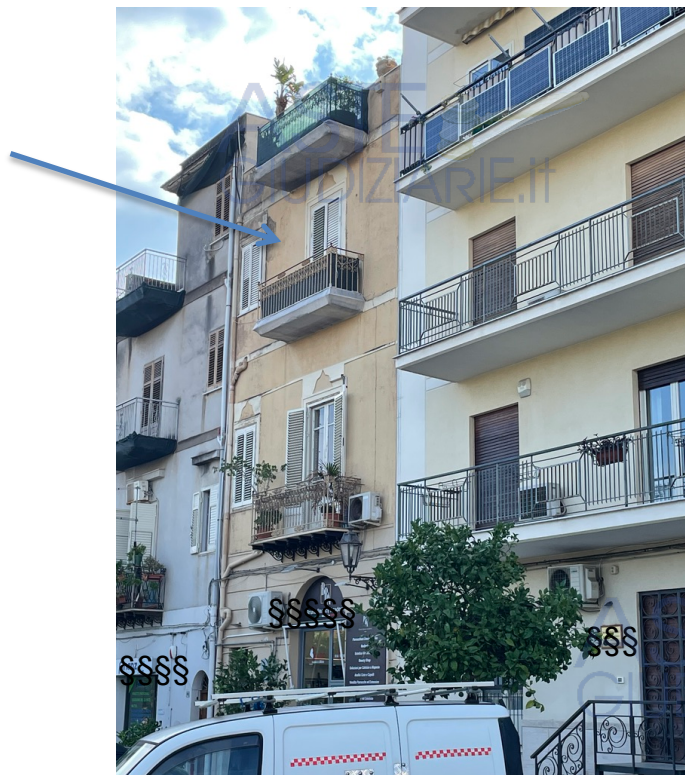
Immagine 4 – prospetto dell'edificio

Questo lotto è un appartamento, un secondo piano di un edificio realizzato antecedentemente al 1967 e non corredato da documentazione edile, (immagine 4 - fotografia n. 1). L'edificio è di quattro elevazioni fuori terra, composto da un negozio al piano terra, uno studio dentistico al primo piano, l'appartamento oggetto di esecuzione al secondo piano ed un ultimo appartamento nel terrazzo del terzo piano.

Realizzato in muratura portante con infissi in alluminio, tetto a terrazza e balconcini con ringhiera in ferro, presenta un bellissimo affaccio principale davanti alla villa Comunale vicino a Villa Palagonia (fotografie n. 1\2), ma è un edificio stretto e alto senza particolari pregi (fotografia n. 3). Non vi è portineria, ma da un portoncino si accede al corpo scala (fotografia n. 2\3), con passamano in ferro e gradini rivestiti in marmette, che conduce linearmente ad un appartamento per piano.
