TRIBUNALE DI TERMINI IMERESE

Perizia dell'Esperto ex art. 568 c.p.c. Arch. Vazzana Federica, nell'Esecuzione Immobiliare 139/2024 del R.G.E.

- **Bene N° 1** - Appartamento ubicato a Bagheria (PA) - via Giuseppe Giusti, 15, piano 1° - 2° (Coord. Geografiche: 38°04'12"N 13°30'28"E)

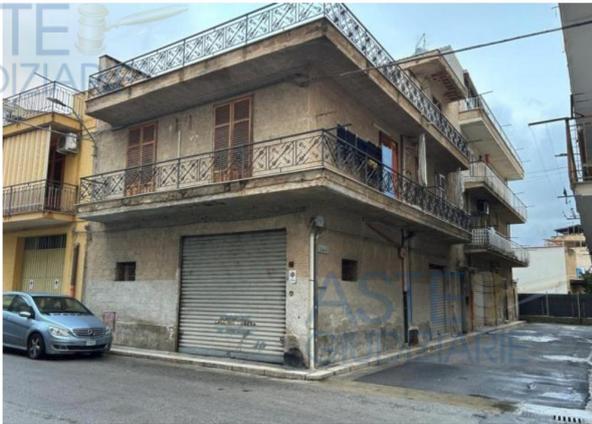
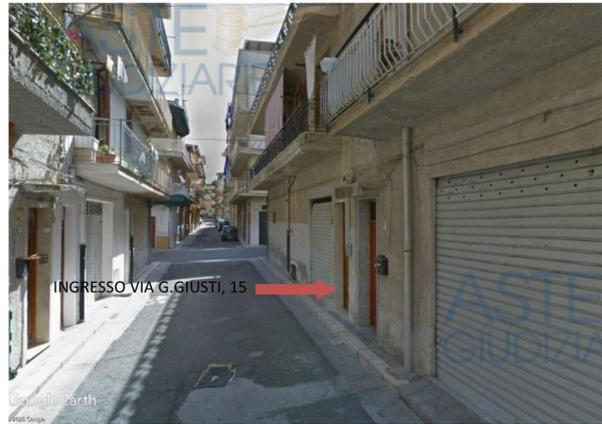
L'immobile, oggetto della perizia, è un appartamento nell'ambito di un corpo di fabbrica a tre elevazioni fuori terra, a contatto ad altra abitazione.

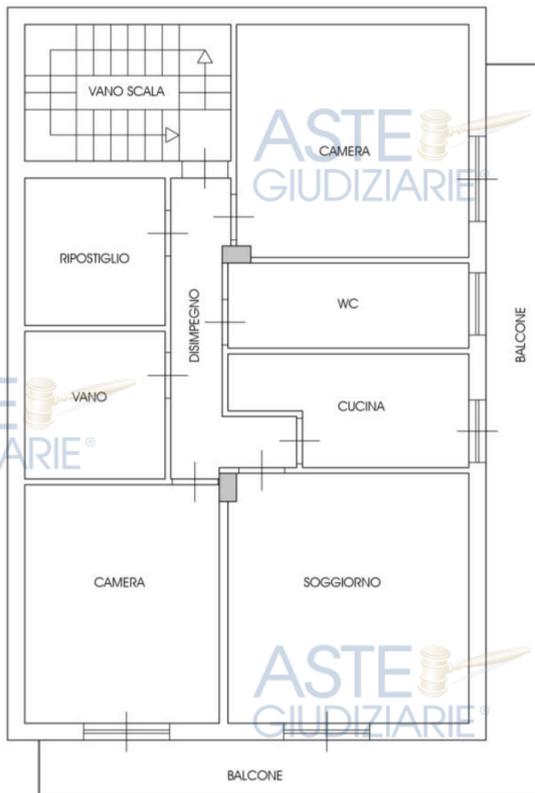
PIANO PRIMO

All'appartamento al primo piano si accede con un ingresso che conduce direttamente a un corridoio centrale, da cui si diramano diverse stanze. Sul lato destro del corridoio si trovano due piccoli ambienti privi di finestre verso l'esterno, quindi non illuminati da luce naturale. A sinistra: camera da letto, bagno e cucina, tutte spaziose e dotate finestrature che affacciano verso l'esterno. Frontalmente, al corridoio, la sala da pranzo ed una camera, anche questi ambienti sono dotati di portefinestre prospicienti via Giusti.

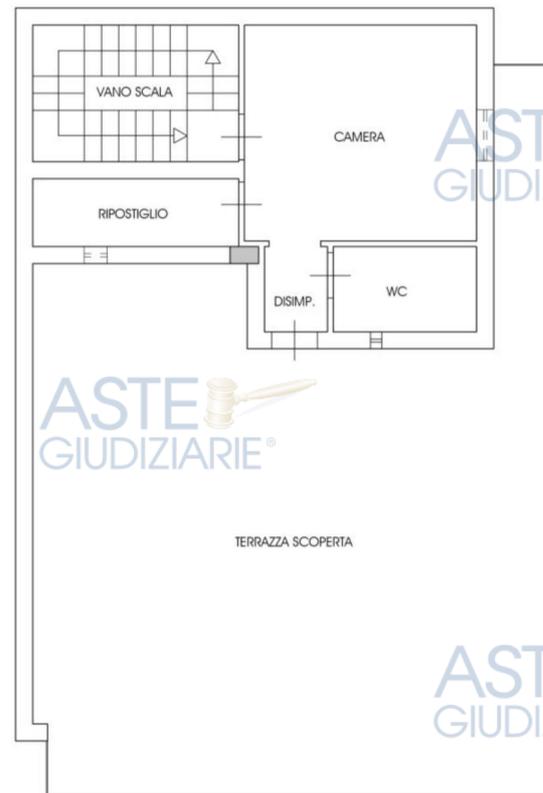
PIANO SECONDO

Il secondo piano è invece costituito da un vano servito da un piccolo ripostiglio e da un bagno, tutti gli ambienti sono poco illuminati, in quanto gli infissi sono di piccole dimensioni. Peculiarità del piano è l'ampia terrazza praticabile che in parte è la copertura del primo piano, mentre la struttura del secondo piano è coperta da un tetto piano in calcestruzzo ed in parte da una copertura in legno ed eternit.

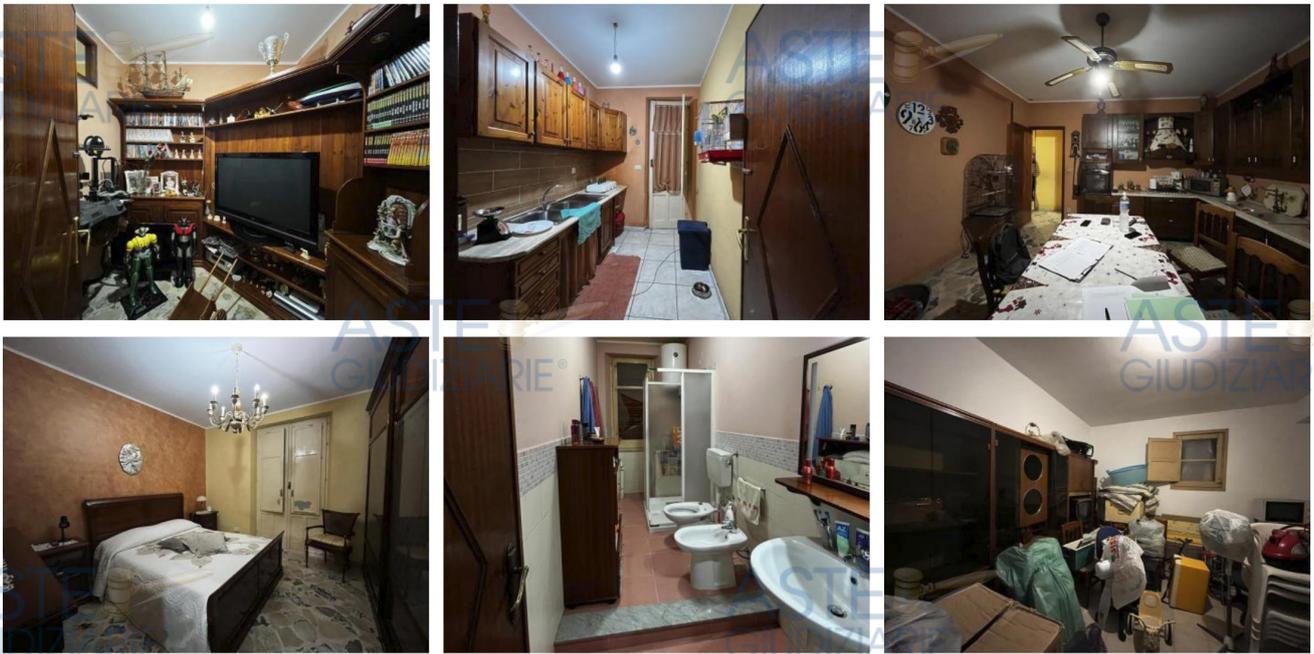
Tenuto conto della consistenza odierna si è riscontrato in fase di sopralluogo che l'immobile, rispetto alla data di rilascio di Concessione Edilizia in Sanatoria, non ha subito alcuna modifica, risultando quindi conforme sia alla planimetria catastale, sia alle planimetrie allegate alla Concessione Edilizia in Sanatoria.
