**Tribunale di Termini Imerese**  
**PROCEDURA DI ESECUZIONE IMMOBILIARE**

**PERIZIA**

**RAPPORTO DI VALUTAZIONE**

**Ufficio sito in Altavilla Milicia (PA)**  
Via Nicola Calipari n. 3  
In catasto al foglio di mappa n. 5, particella 3038 sub 28 del n.c.e.u.

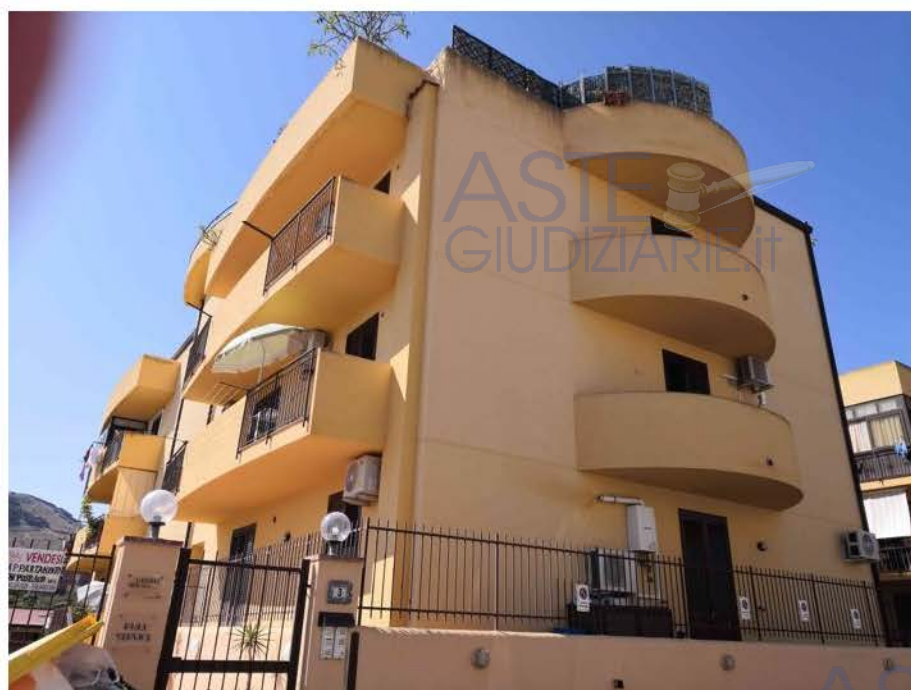
Foto n. 1

Il prospetto principale è rifinito con ultimo strato d'intonaco colorato (vedi foto n. 1). Esso è composto da sette vani (foto n. 3-5-8-10-11-12-13), oltre due disimpegni (foto n. 14), due rispostigli (foto n. 4-9), due w.c. (foto n. 6-7), un balcone e un terrazzo (foto n. 2). Odiernamente l'immobile è adibito a residenza dell'esecutato. Il vano raffigurato nella foto n. 3 è stato destinato a cucina; i vani raffigurati nelle foto n. 11-12-13 sono stati destinati a camera da letto.
