# TRIBUNALE DI TERMINI IMERESE

Perizia dell'Esperto ex art. 568 c.p.c. **Ing. Ferro Fabrizio**, nell' Esecuzione Immobiliare n. 150/2022

**Lotto unico:** proprietà (quota 1/1) di una palazzina per civile abitazione che si sviluppa su 4 elevazioni fuori terra sita nel Comune di Contessa Entellina (PA) accessibile da via Clesi e da via Marsala.

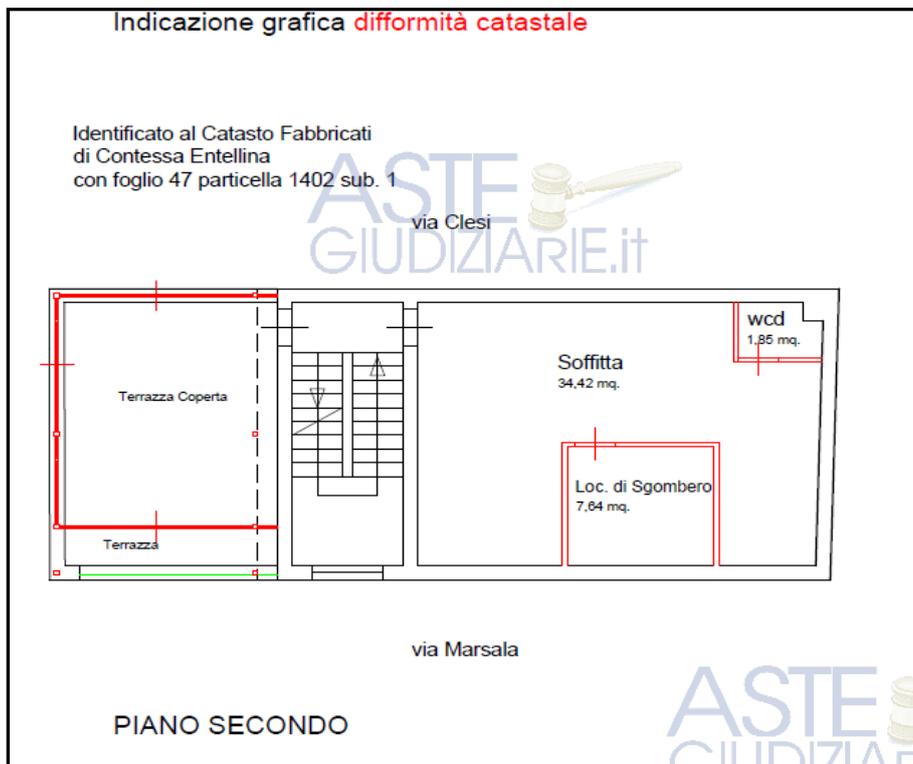
In particolare rispetto allo stato di fatto si sono riscontrate le seguenti difformità nei singoli piani:

- 1) Realizzazione di una finestra in luogo un ingresso nel locale garage al piano seminterrato;

- 2) Esecuzione di una finestra prospiciente la via Clesi;
- 3) Diversa disposizione di una porta del disimpegno e di una finestra prospiciente la via Clesi;

- 4) Costruzione del locale di sgombero e di un wc nel locale soffitta;
- 5) Realizzazione della veranda con elementi in vetro e alluminio la cui copertura funge da base per i pannelli fotovoltaici dell'impianto esistente a servizio dell'edificio.

A seguire la planimetria con le indicazioni delle difformità rispetto alla vigente planimetria catastale. **(Allegato n. 6)**

- per le difformità n. 1, 2 e 3 occorre procedere al rifacimento della planimetria catastale dell'intero edificio in quanto sono conformi dal punto di vista edilizio;

- per le difformità n. 4 e 5 occorre procedere al ripristino della disposizione spaziale originaria quindi con relativa rimozione del locale di sgombero e del wc nel locale sottotetto e della veranda.

I costi complessivi per la sola regolarizzazione catastale delle difformità nn. 1, 2 e 3 sono stimati in questa sede in **€ 1.000,00 (+ iva)**;

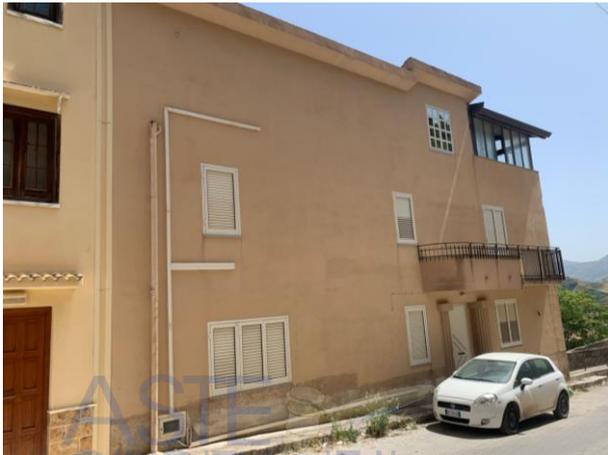
Edificio in oggetto lato via Clesi

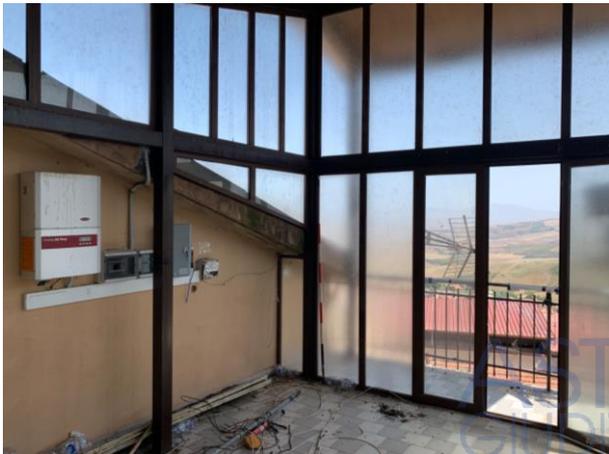
Terrazza verandata piano terzo

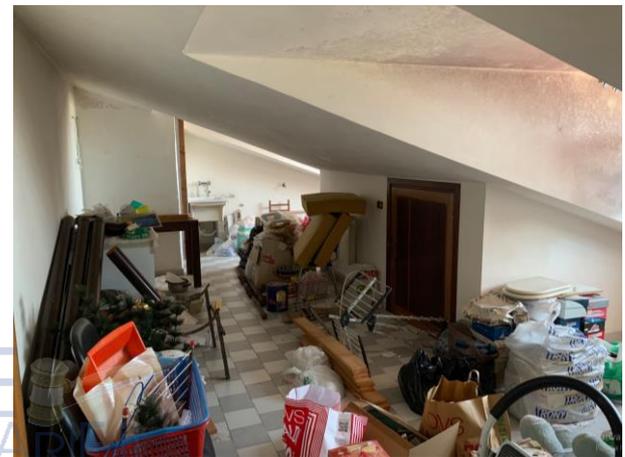
Locale sottotetto piano terzo

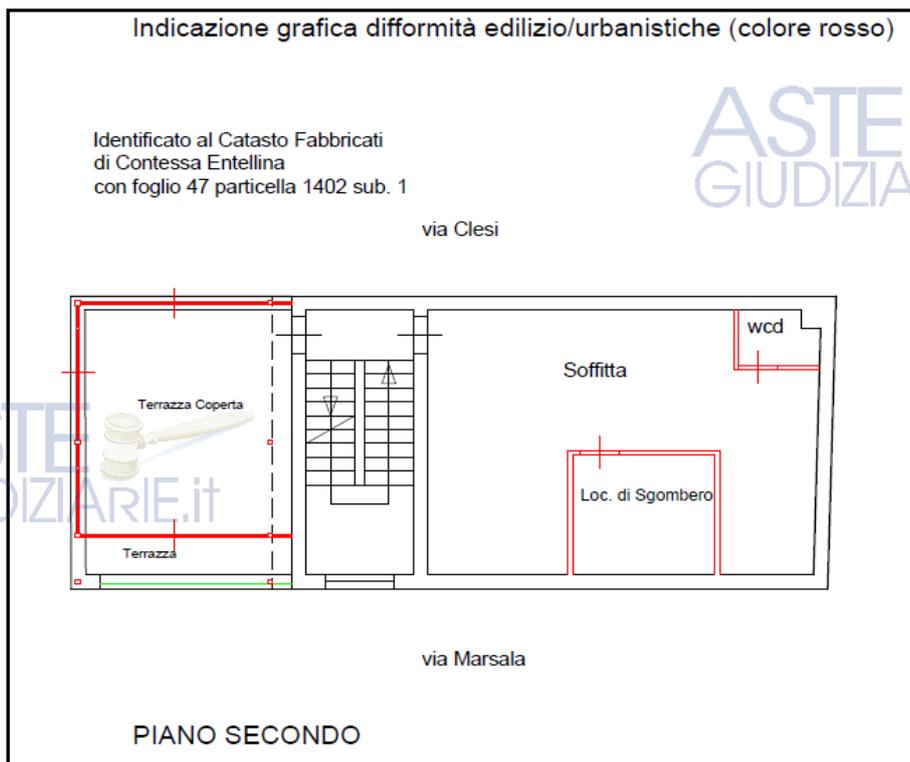
Di conseguenza, come rappresentato nel grafico a seguire (**Allegato n. 16**), si può asserire che **non è verificata** la conformità edilizio/concessoria dell'immobile.

Dal punto di vista edilizio le difformità indicate non sono suscettibili di regolarizzazione in base alla tipologia dell'abuso (aperture su prospetto principale, realizzazione di nuovi "vani") e alla destinazione urbanistica residenziale in cui ricade l'immobile.
