**RELAZIONE DI STIMA PER PUBBLICITÀ**

**ESECUZIONE IMMOBILIARE n°152/2025 del Ruolo Generale delle Esecuzioni**

- **Bene N° 1** – Complesso immobiliare ubicato a Cefalà Diana (PA) - C.da Ferro

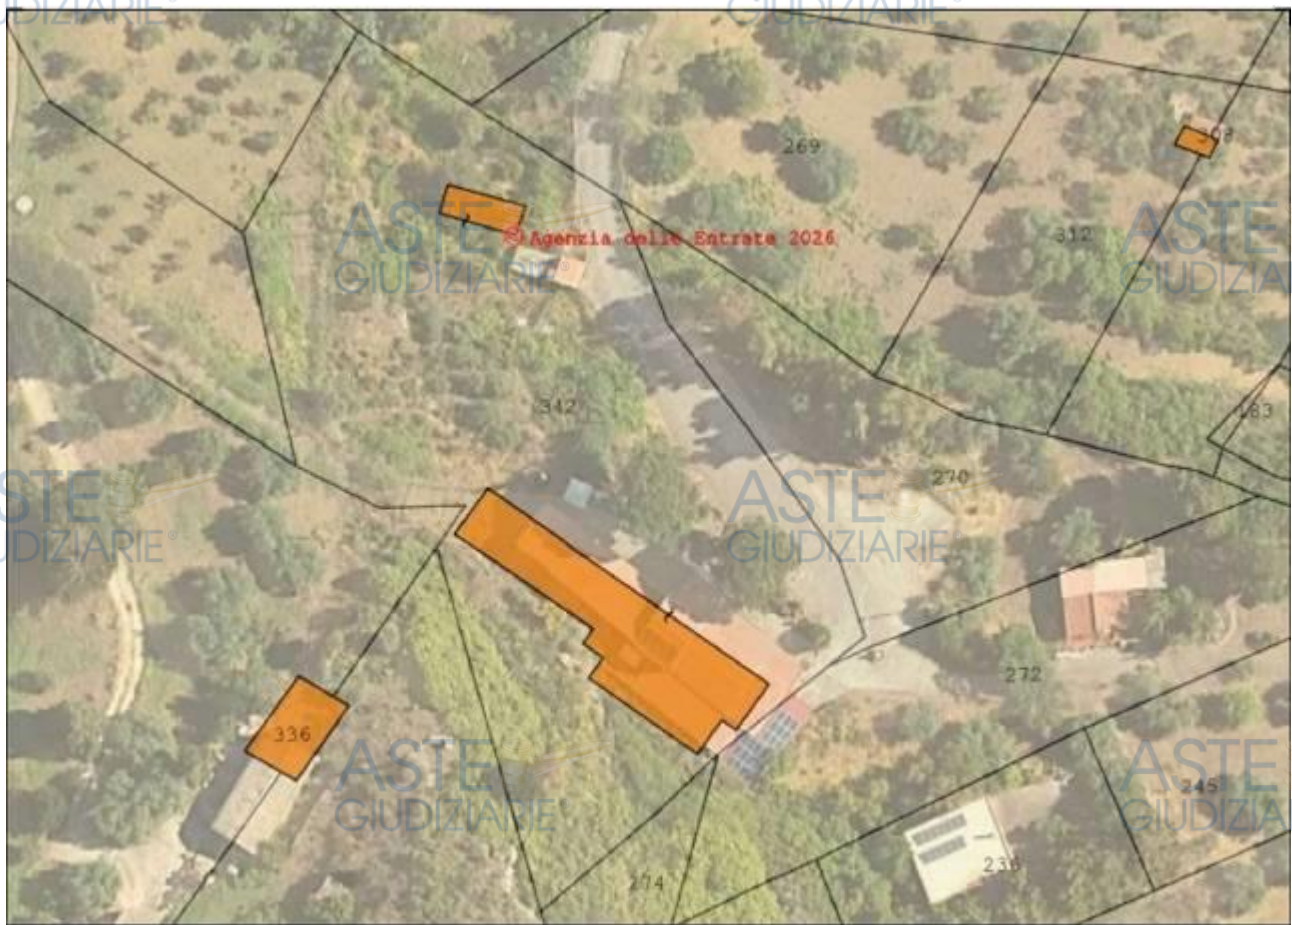
## SOVRAPPOSIZIONE FOTO SATELLITARE / MAPPA CATASTALE

Sovrapposizione grafica  
Porzione di territorio - Comune di Cefalà Diana  
Estratta da Google Earth anno 2026  
Servizio fornito da STIMATRIX® forMaps

Dopo aver condotto un accurato rilievo fotografico durante le operazioni di sopralluogo, dal confronto tra i dati raccolti e le risultanze catastali e dalla sovrapposizione grafica tra la fotografia aerea e l'estratto di mappa è evidente che la p.lla in cui insiste l'immobile oggetto di pignoramento risulta priva dei confini materializzati sui luoghi e di conseguenza "fusa" con le particelle limitrofe.

Si suggerisce di effettuare una operazione di riconfinamento e verifica dei confini, preferibilmente in contraddittorio con i proprietari delle p.lle limitrofe.

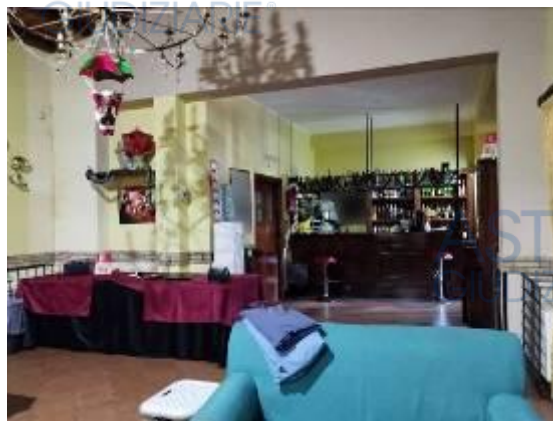
IMG 22\_Sala principale

Nello specifico venivano rinvenute macchie di umidità da infiltrazioni e umidità dall'alto nel nodo parete-parete nell'Ambiente 1 (rif. IMG 21 e 22) e nodo soffitto-parete dell'Ambiente 3 (rif. IMG 44) tali tuttavia da non compromettere la salubrità degli ambienti o l'efficienza delle strutture.

Lo scrivente terrà conto di tale situazione al momento della stima.
