Tribunale di Termini Imerese

PERIZIA

RAPPORTO DI VALUTAZIONE

Lotto n. 3

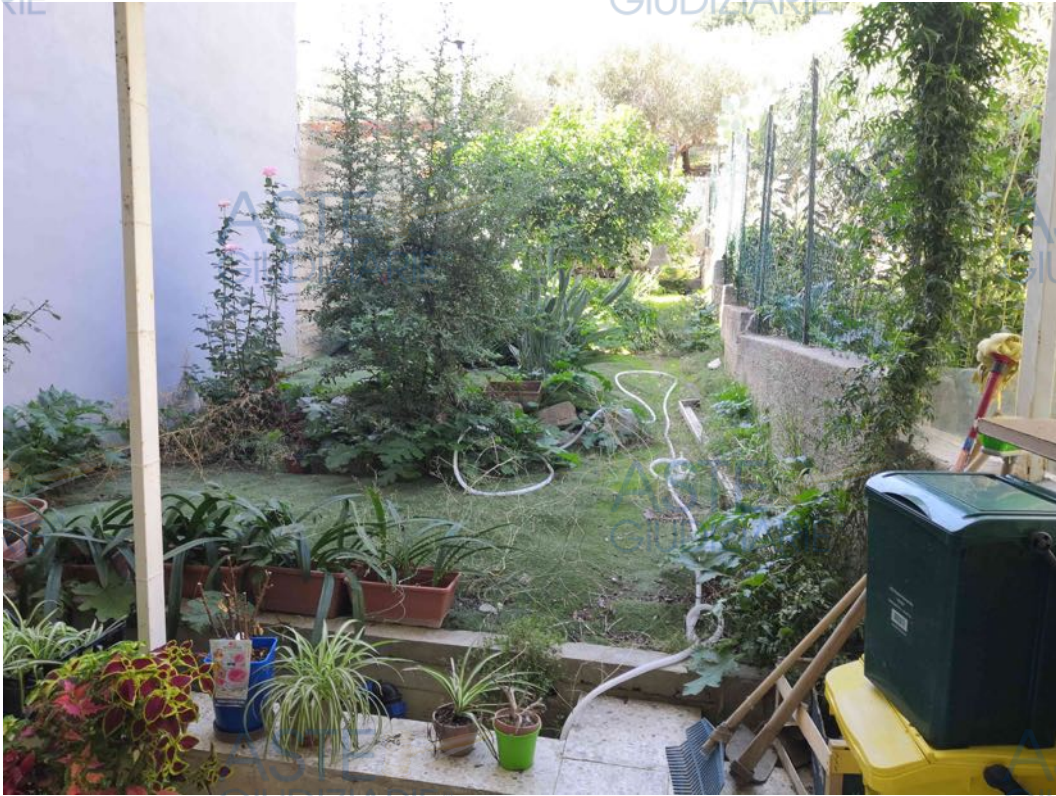
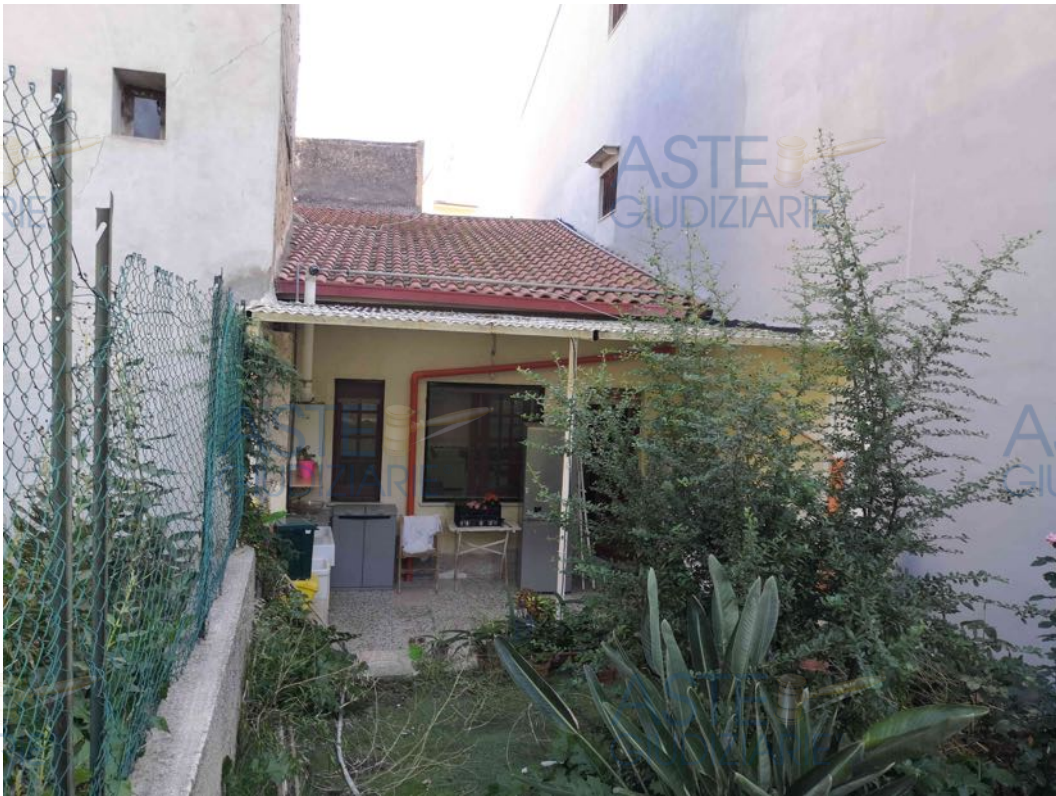
Inoltre, al piano primo, nella camera da letto centrale, è stata realizzata una porta che consente di accedere nella scala che disimpegna i piani primo e secondo. Nella corte di pertinenza è stata realizzata una tettoia con struttura portante in ferro e soprastanti lastre di ondulina in vetro resina.

Foto n. 14 – corte P.1°

Foto n. 15 – corte P.1°

La tettoia realizzata nella corte al piano primo, non potrà essere oggetto di regolarizzazione, poiché in contrasto con il regolamento edilizio vigente.

Le spese di ripristino della tettoia irregolare, ammontano in € 1.500,00 circa, che sono state decurtate dal totale della stima.

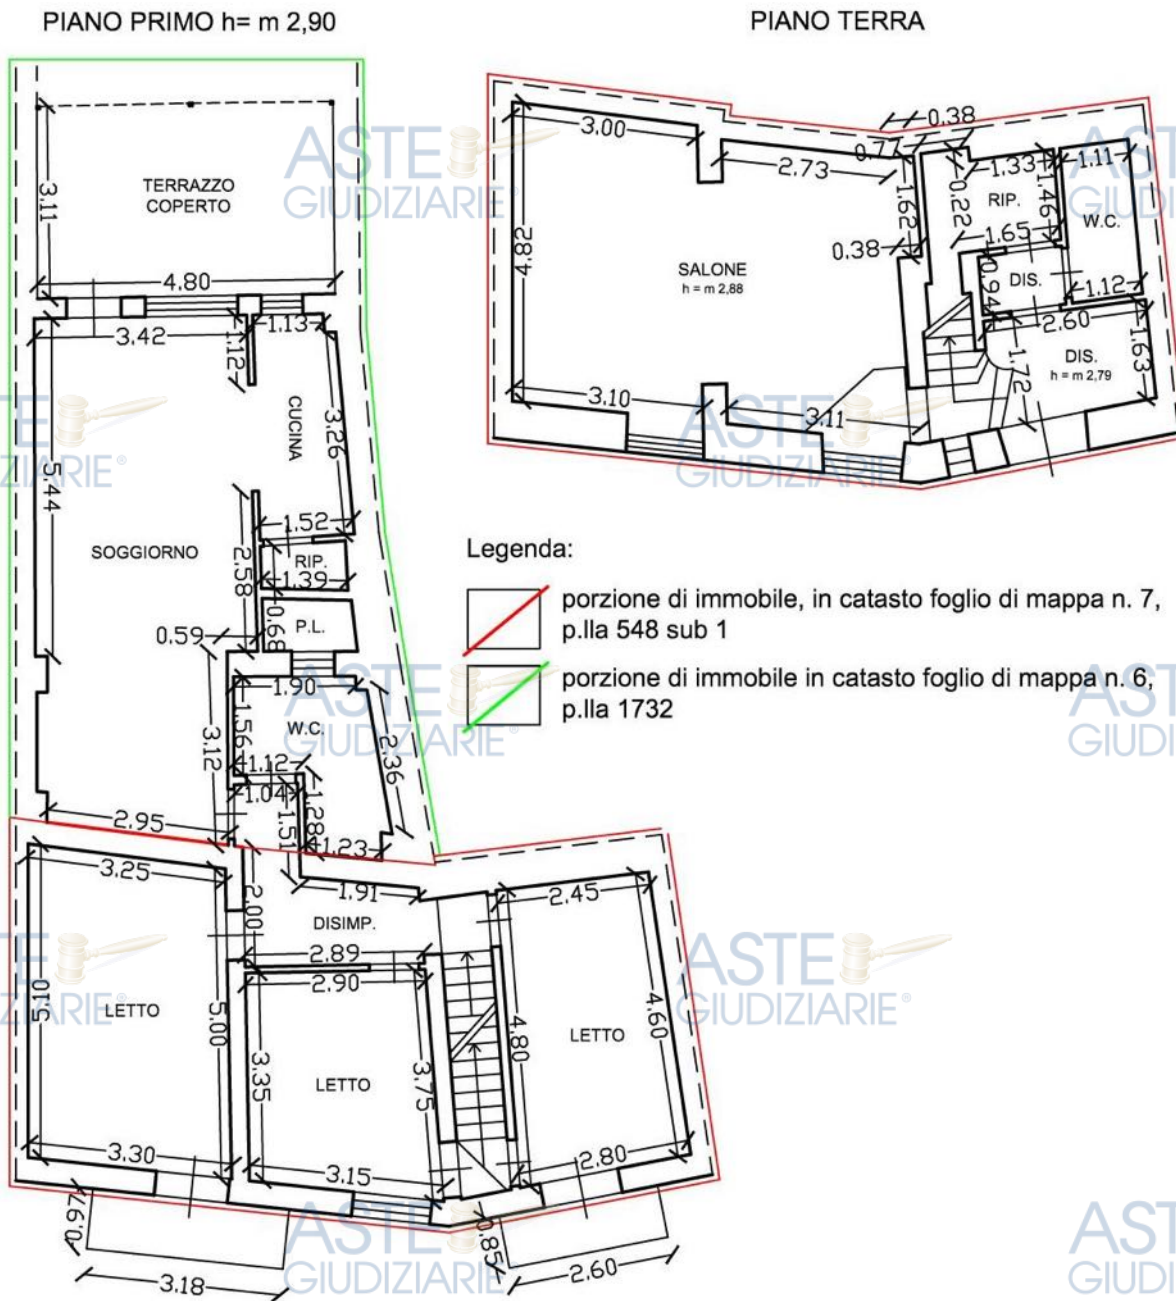
Planimetria n. 4 - stato attuale dell'immobile PIANO TERRA E PRIMO

Sono state predisposte le planimetrie dello stato reale dei luoghi (vedi anteprima planimetria n. 3).
