Tribunale di Termini Imerese
PROCEDURA DI ESECUZIONE IMMOBILIARE

RAPPORTO DI VALUTAZIONE
Lotto n. 3

Esperto alla stima: Ing. Davide Bafumo

1. Fascicolo Relazione Lotto n. 3 – abitazione sita nel Comune di Sciara (PA) Via Principe di Sciara n. 21, piano terra, primo e secondo, in catasto al foglio di mappa n. 7, particella 548 sub 1, graffata con il foglio di mappa n. 6, particella 1732 del n.c.e.u;
2. Fascicolo allegati Lotto n. 3.

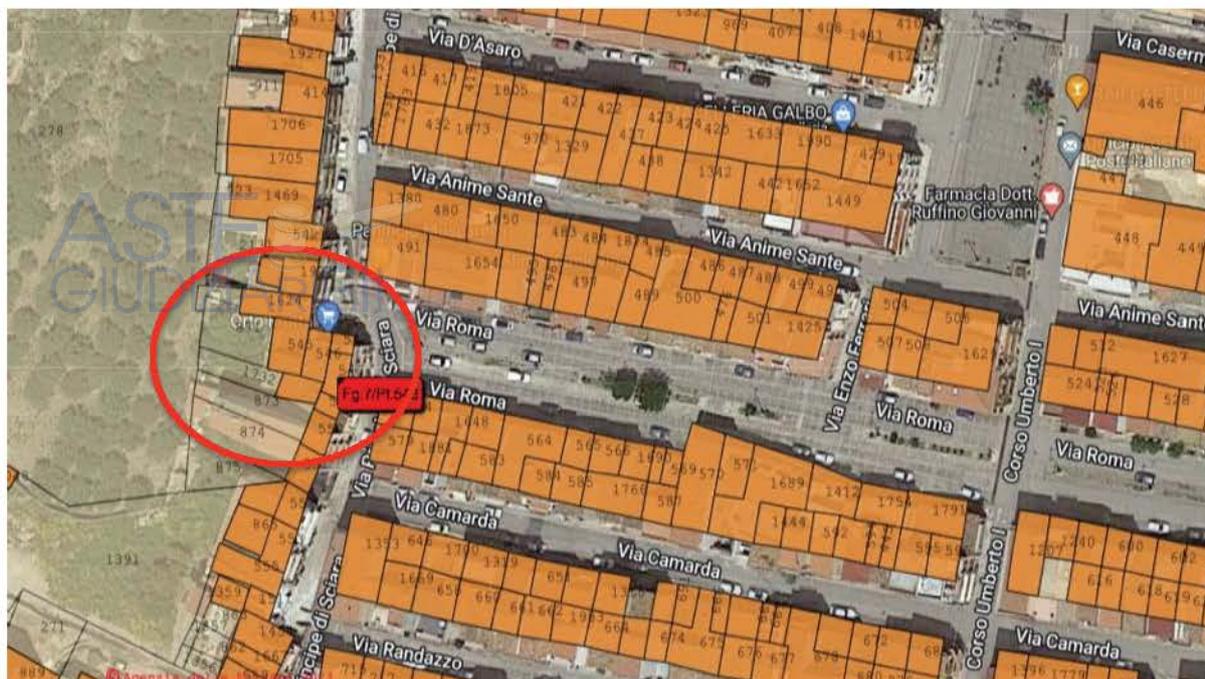
Figura 2

Al fine dell'esatta individuazione dei fabbricati e dei terreni oggetto di pignoramento, si riporta una sovrapposizione della foto satellitare estrapolata dal software Google Earth Pro, versione 7.3.2.5491, con la mappa catastale (vedi figura 2 sotto riportata) oltre una foto satellitare ingrandita (vedi figura 3 sotto riportata)

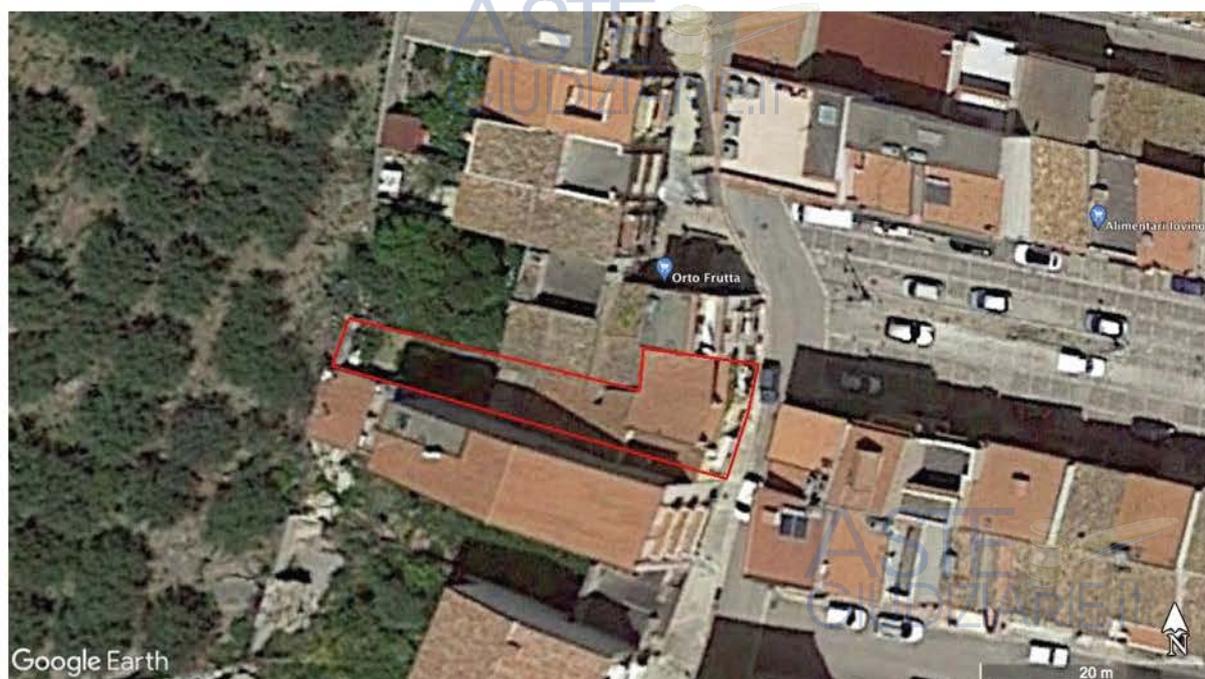
Figura 3

Ingrandimento foto satellitare

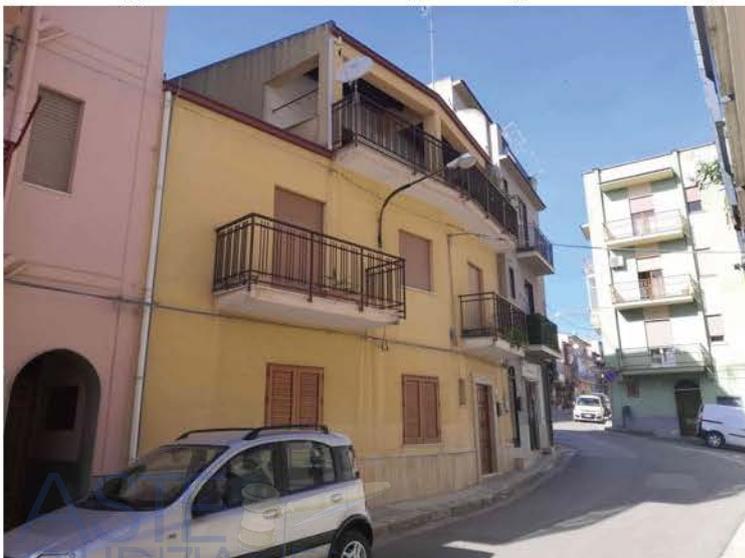
Foto n. 1

La porzione di immobile posto in pignoramento è parte integrante di un'abitazione costituita da tre elevazioni fuori terra, che forma unica unità immobiliare con la frazione staggita. Essa è composta al piano terra da un ingresso, un soggiorno, un ripostiglio e un w.c., che rappresentano una porzione di immobile pignorato per la quota indivisa di $\frac{1}{2}$ in regime di comunione legale dei beni. Attraverso una scala interna si accede ai piani superiori, in cui al piano primo sono dislocate tre camere da letto, un disimpegno e due balconi, gravate dal pignoramento in questione, oltre un disimpegno, un soggiorno, una cucina, un ripostiglio, un w.c. e una corte esterna in parte coperta, che non sono oggetto di pignoramento, poiché rientranti nel patrimonio personale di esclusiva proprietà del coniuge dell'esecutato. Al piano secondo ci sono due locali di sgombero, un porticato e un balcone, gravati dal pignoramento in esame, oltre una lavanderia, un w.c. e un sottotetto, non gravati dal pignoramento poiché appartenenti al coniuge in regime di bene personale.

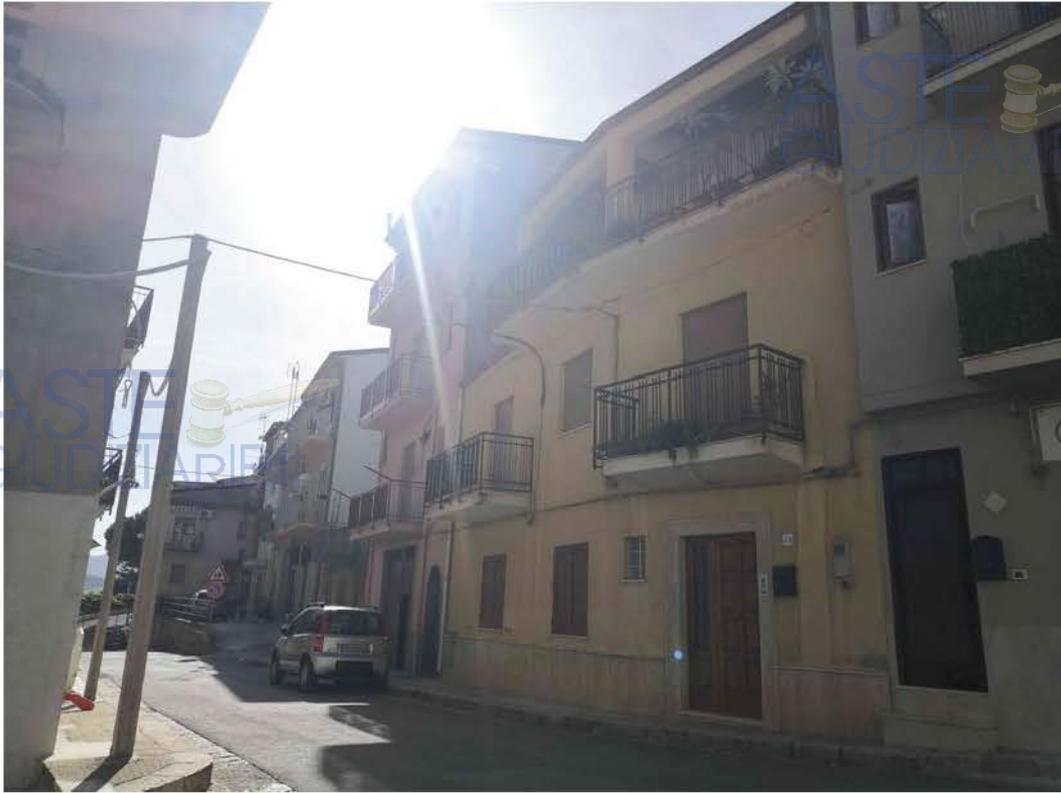
Foto n. 2

La struttura è in muratura portante e la copertura è spiovente ed costituita da travi in legno e tavole, con soprastanti tegole. Il prospetto principale è rifinito con ultimo strato d'intonaco colorato (vedi primo fascicolo allegati al punto n. 7; fascicolo reperto fotografico).

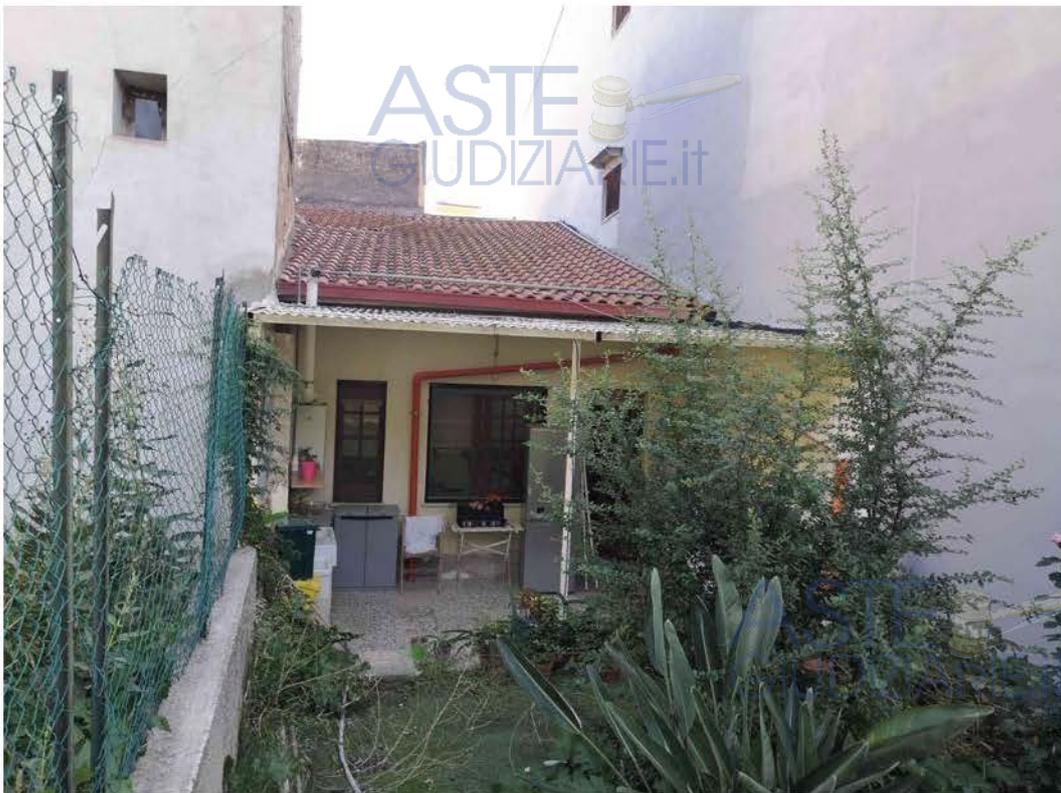
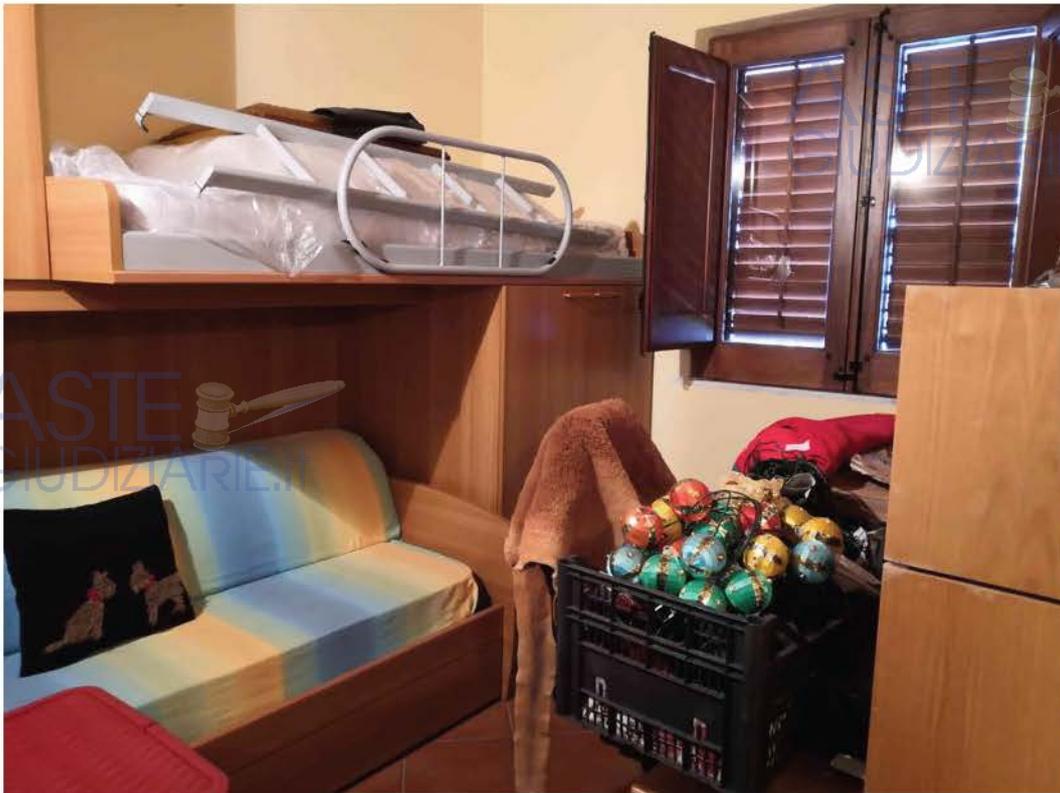
Foto n. 15 – corte P.1°

Inoltre, al piano primo, nella camera da letto centrale, è stata realizzata una porta che consente di accedere nella scala che disimpegna i piani primo e secondo. Nella corte di pertinenza è stata realizzata una tettoia con struttura portante in ferro e soprastanti lastre di ondulina in vetro resina.

La tettoia realizzata nella corte al piano primo, non potrà essere oggetto di regolarizzazione, poiché in contrasto con il regolamento edilizio vigente.

Le spese di ripristino della tettoia irregolare, ammontano in € 1.500,00 circa, che sono state decurtate dal totale della stima.

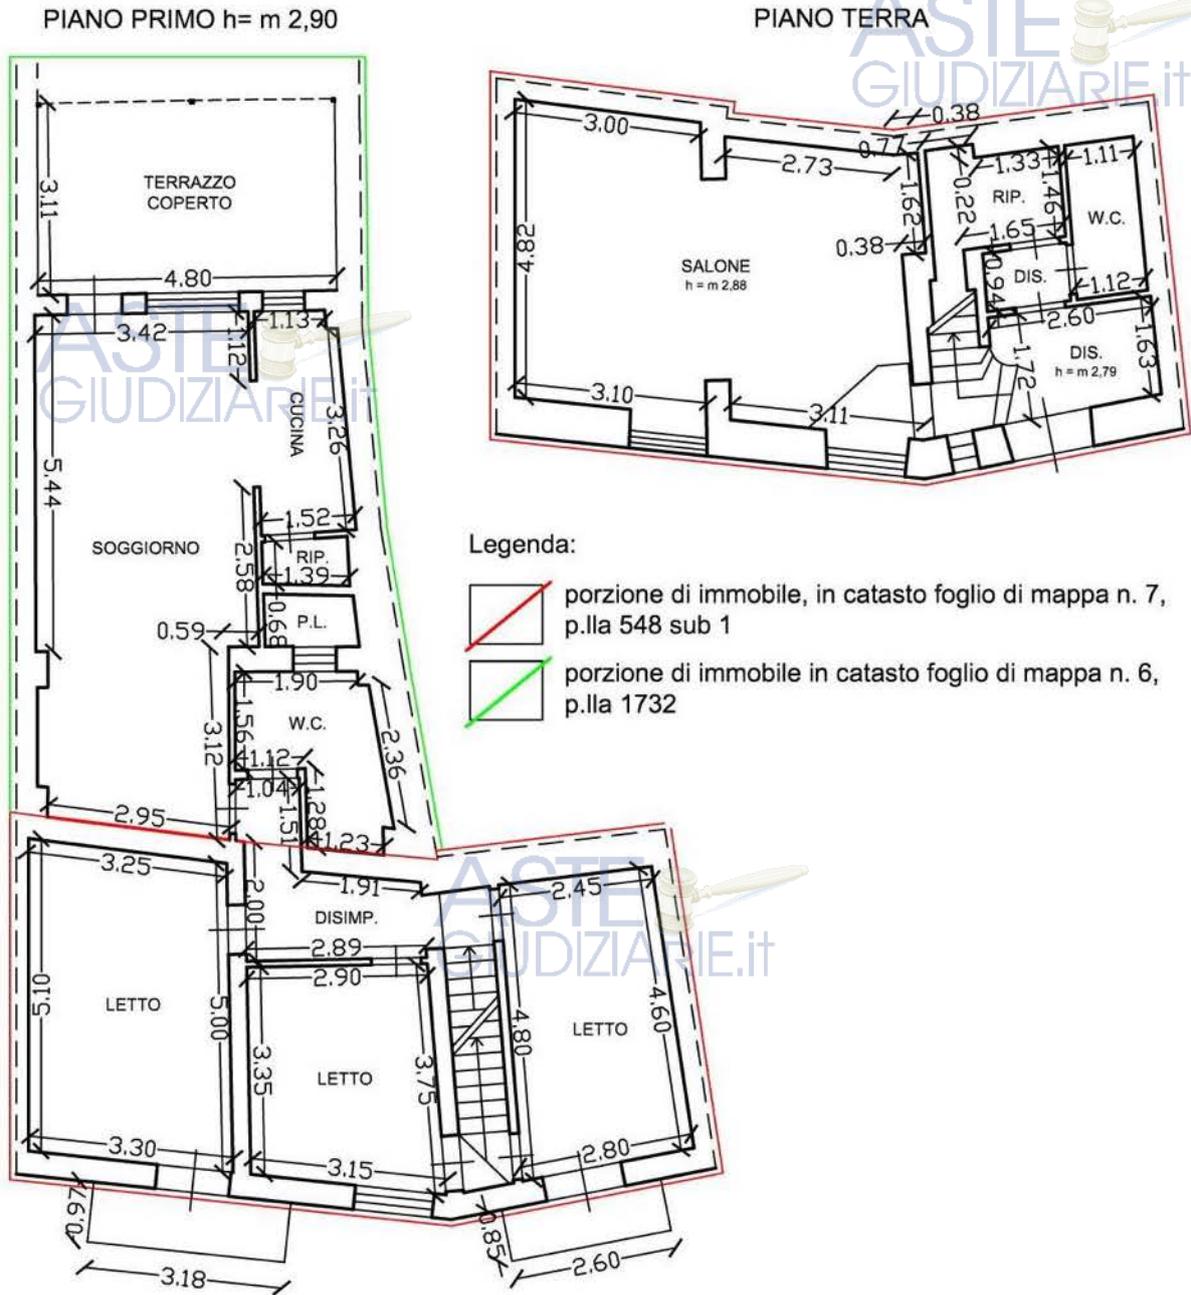
Planimetria n. 4 - stato attuale dell'immobile PIANO TERRA E PRIMO

L'altezza netta interna del piano terra è di m 2,88 e m 2,79; al piano primo è di m 2,90 circa; al piano secondo è di m 3,67 - m 2,23 e m 3,08 e m 1,59, rispettivamente alle linee di colmo e gronda della porzione di immobile staggita e della particella 1732 non oggetto di pignoramento.

Sono state predisposte le planimetrie dello stato reale dei luoghi (vedi anteprima planimetria n. 3).
