Tribunale di Termini Imerese
PROCEDURA DI ESECUZIONE IMMOBILIARE

RAPPORTO DI VALUTAZIONE
Lotto n. 7

1. Fascicolo Relazione Lotto n. 7 – appartamento sito nel Comune di Sciarra (PA)
Piazza Castelreale n. 26, piano primo, in catasto al foglio di mappa n. 7,
particella 1361 sub 4 del n.c.e.u;
2. Fascicolo allegati Lotto n. 7.

– Appartamento sito nel comune di Sciara (PA) Piazza Castelreale n. 26, in catasto al foglio di mappa n. 7, particella 1361 sub 4 del n.c.e.u., piano primo.
Proprietà: [REDACTED], per il diritto di piena proprietà della quota di 1/1.

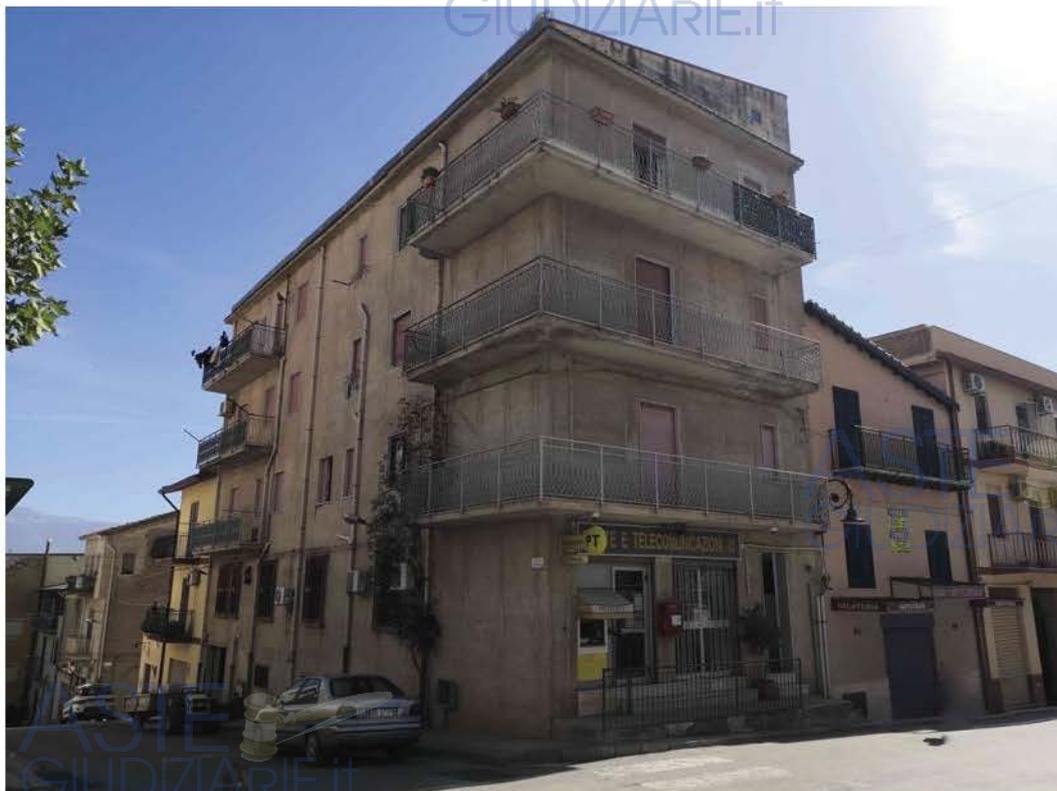
Foto n. 1

Internamente l'immobile si presenta con un buono stato di manutenzione. È corredato dagli impianti tecnologici, quali idrico, elettrico e fognario. La pavimentazione e i rivestimenti dei w.c., sono realizzati con piastrelle in gres porcellanato. La pavimentazione degli altri ambienti è con mattoni in graniglia di marmo. Gli infissi interni sono realizzati con struttura in legno, corredati da vetro singolo. Gli infissi esterni sono costituiti da serrande in pvc. Le porte interne sono in legno tamburato.

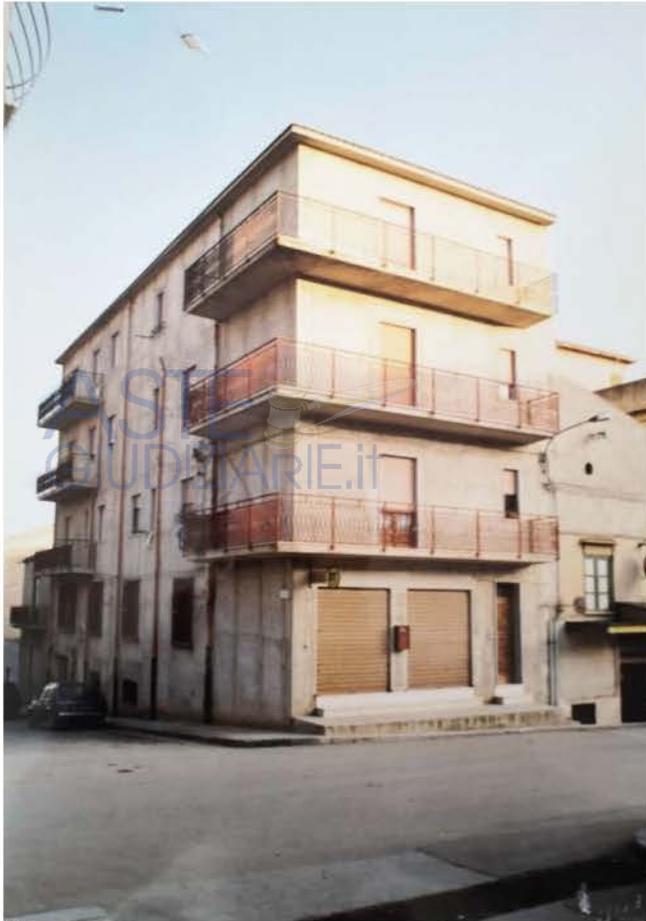
Il fabbricato sembra essere stato realizzato in un unico arco temporale e dalle connotazioni esteriori non si colgono elementi che possano condurre ad una diversa interpretazione. Tale tesi è maggiormente avvalorata dallo studio eseguito attraverso il confronto del rilievo fotografico contenuto nel carteggio del condono edilizio e quello effettuato in occasione del sopralluogo. Nella comparazione non si denotano incongruenze nei prospetti in esame, riferiti al cespite in questione.

Foto contenuta nel carteggio del condono edilizio

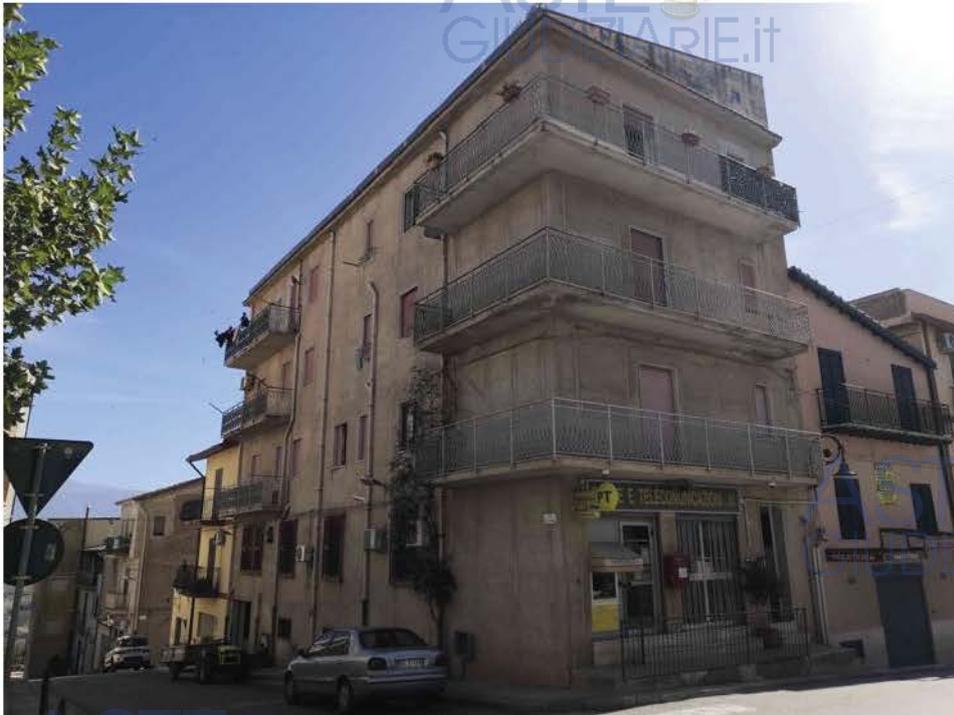
Foto eseguita in occasione del sopralluogo
