## **Tribunale di Termini Imerese**

**PERIZIA**

**RAPPORTO DI VALUTAZIONE**

**Lotto n. 8**

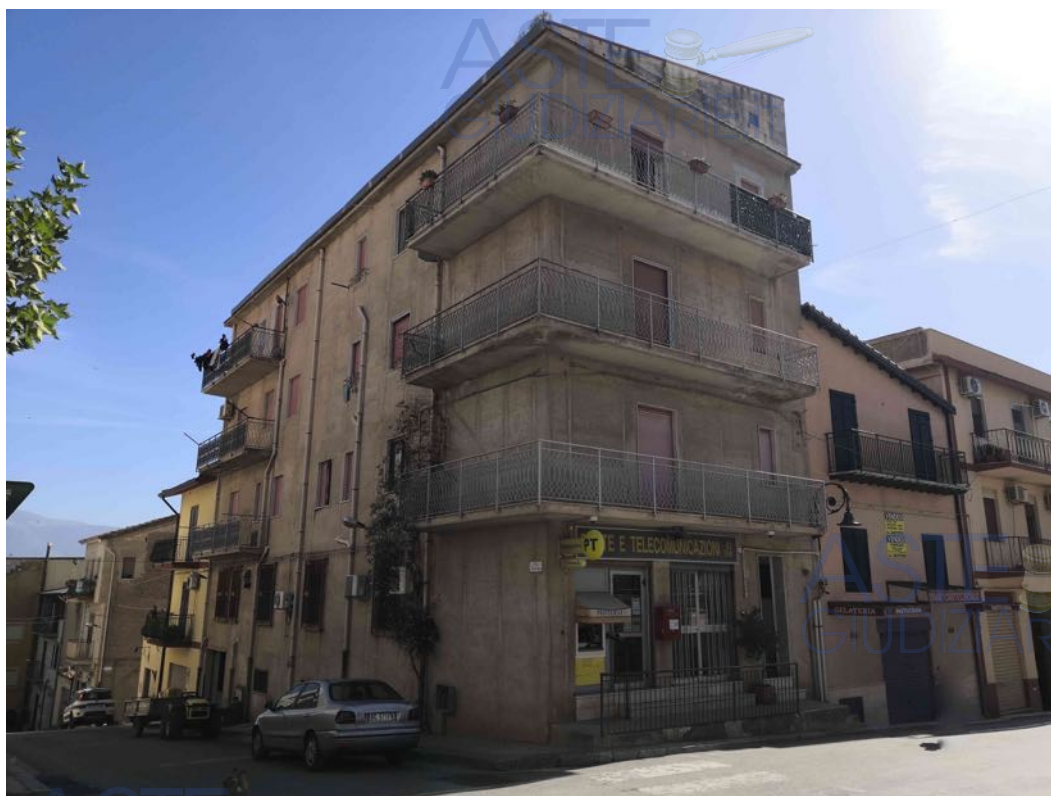
Foto n. 1

L'immobile posto in pignoramento è costituito da un'unità immobiliare adibita a civile abitazione, posta al piano secondo di un edificio a quattro elevazioni fuori terra, oltre piano seminterrato e piano copertura. La struttura portante è in cemento armato e la copertura è spiovente a unica falda. Il prospetto principale è mancante dell'ultimo strato d'intonaco colorato. Esso è composto da una cucina, un soggiorno, due w.c., due camere da letto, due ripostigli, due disimpegni e due balconi. Per la visione completa delle fotografie (*vedi primo fascicolo allegati al punto n. 7: fascicolo reperto fotografico*).

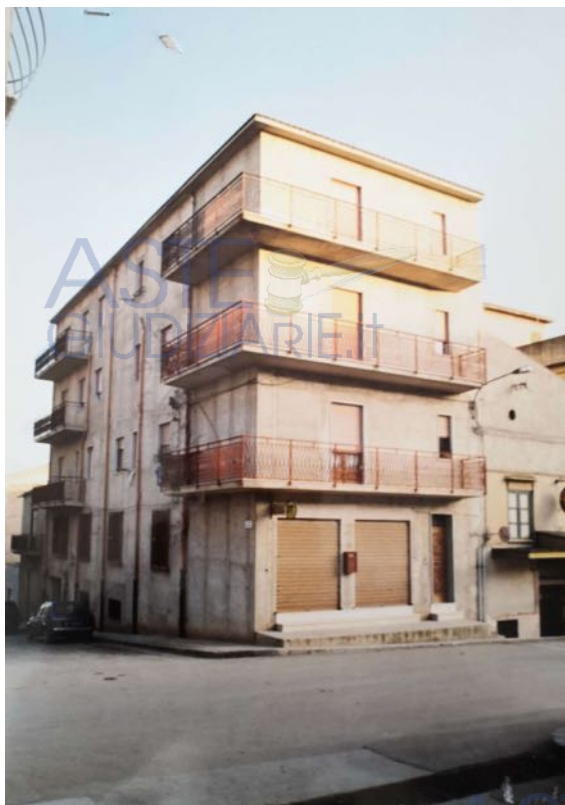
il confronto del rilievo fotografico contenuto nel carteggio del condono edilizio e quello effettuato in occasione del sopralluogo. Nella comparazione non si denotano incongruenze nei prospetti in esame, riferiti al cespite in questione.

Foto contenuta nel carteggio del condono edilizio

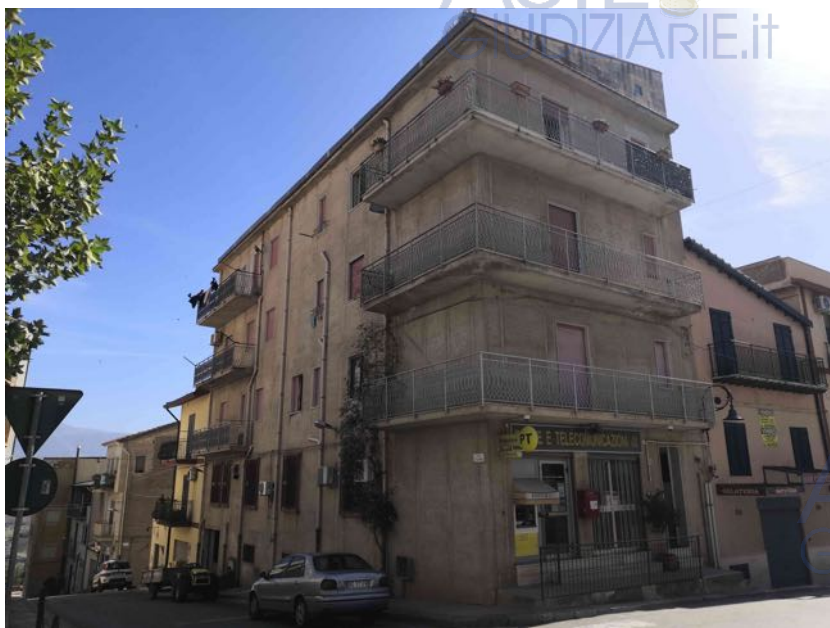
Foto eseguita in occasione del sopralluogo
