TRIBUNALE DI TERMINI IMERESE
SEZIONE CIVILE ESECUZIONI IMMOBILIARI
GIUDICE RELATORE
Dottorssa: Di Bernardi Laura
Esecuzione immobiliare iscritta al R.G.ES. n. 170/2017

- PERIZIA DI STIMA -

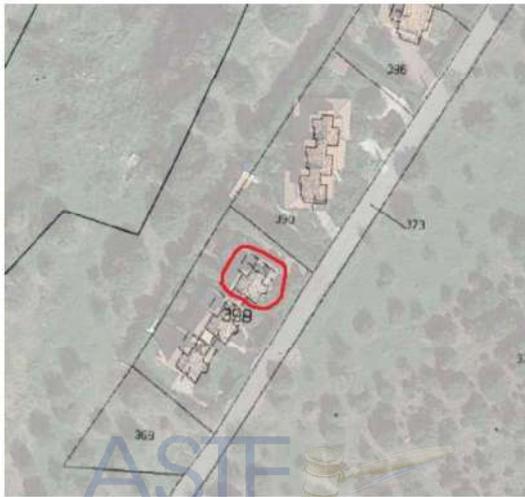
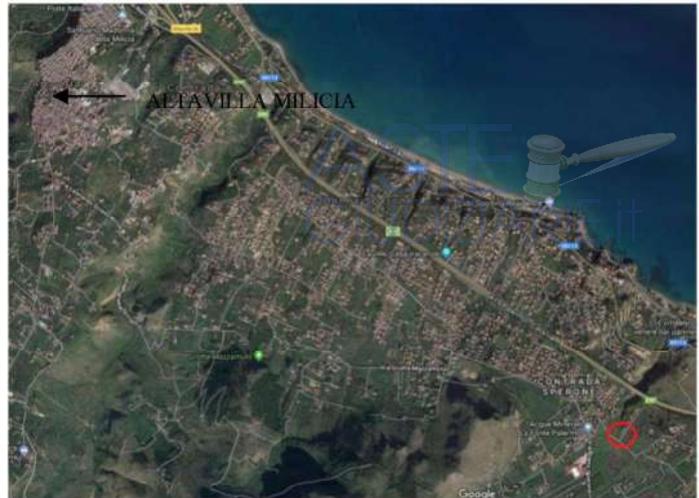
Immagine 1. Sovrapposizione tra la mappa catastale e l'ortofoto.

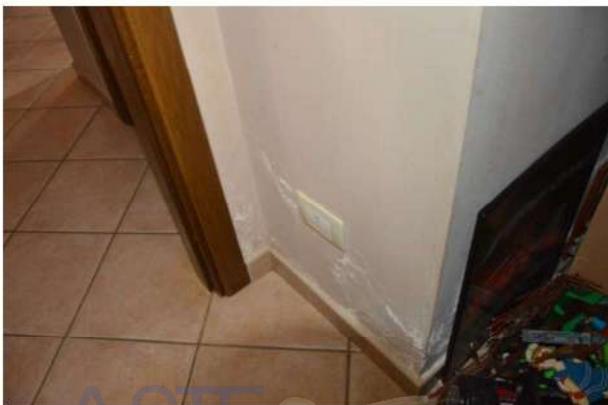
All'atto del sopralluogo, effettuato in data 06/02/2018 (Cfr. all. 1), l'immobile è apparso in buone condizioni di manutenzione e conservazione nonostante presenti in alcune parti dei fenomeni di umidità di risalita (Cfr. foto 1) che da un primo esame visivo sembrano essere causati da una possibile perdita proveniente dal bagno. Internamente tutti gli ambienti hanno pavimentazione in ceramica, gli infissi interni ed esterni sono in legno.

Foto 1 (fenomeni di umidità presenti all'interno dell'immobile)

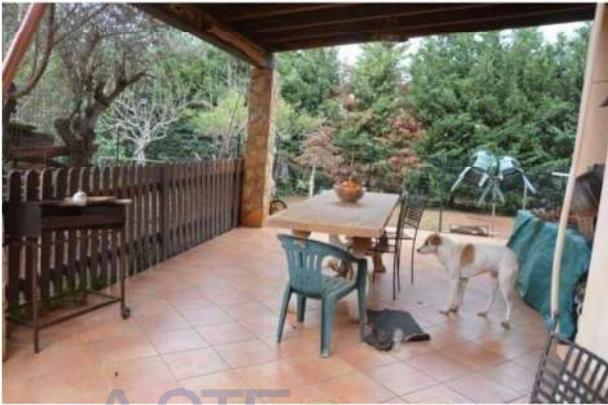
Al piano terra sono presenti due tettoie (Cfr. immagine 2) poste una nella parte retrostante (Cfr. foto 3) ed una nella parte antistante il fabbricato (Cfr. foto 4), da quest'ultima si accede direttamente sia nella camera da letto singola, sia nella zona giorno (Cfr. foto 5 - 5.1).

Foto 3 (tettoia esterna posteriore)

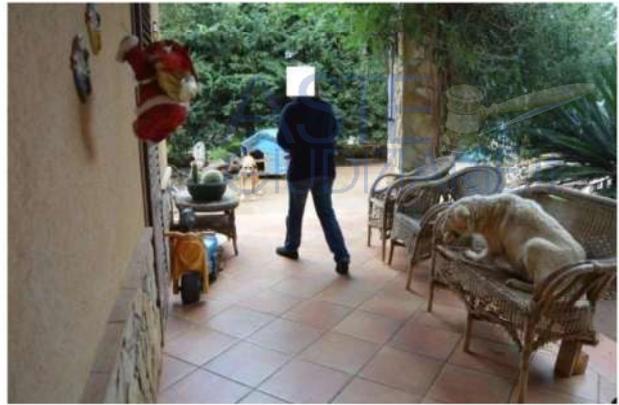
Foto 4 (tettoia esterna anteriore)

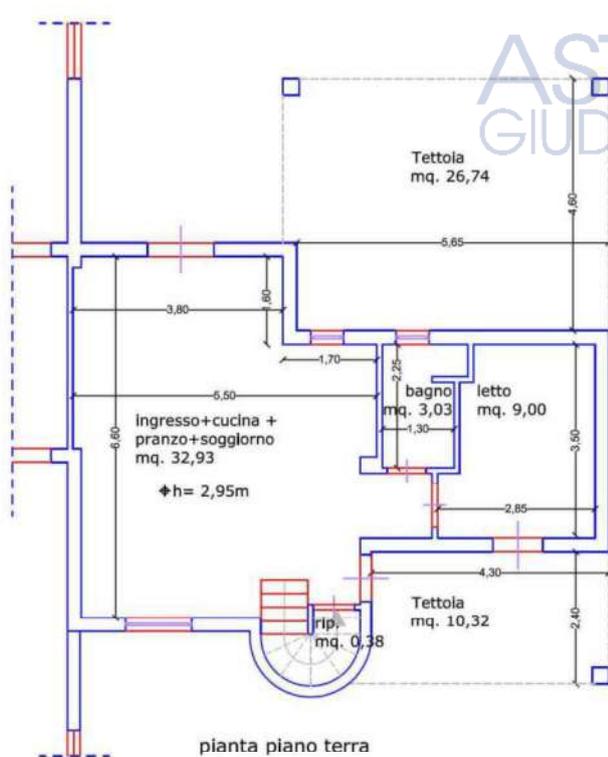
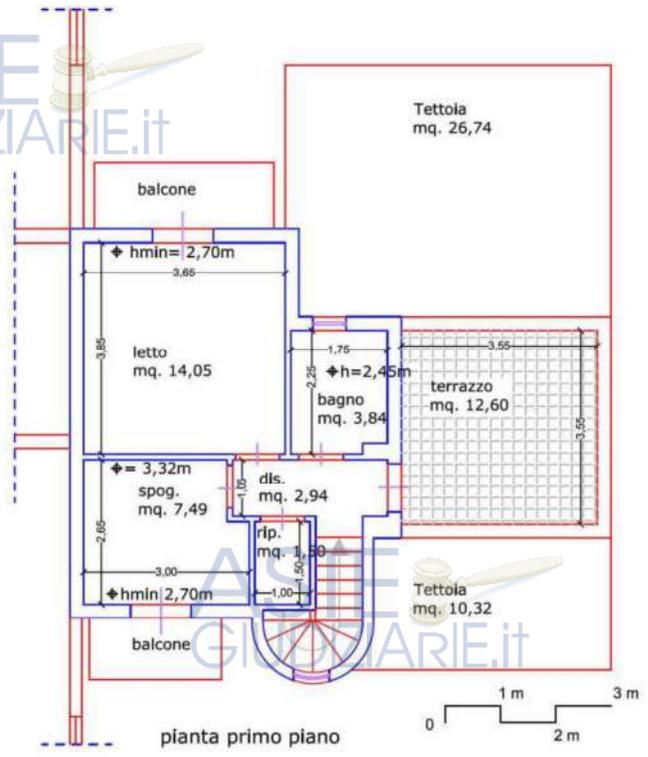
La copertura del fabbricato è spiovente a doppia falda con altezza min. di m. 2,70 e altezza max. di m. 3,50 fatta eccezione per il bagno, dotato di controsoffitto con altezza utile di m. 2,45 (Cfr. all. 1.1 e immagine 2).

Immagine 2 (elaborato grafico del rilievo effettuato in data 06/02/2018)

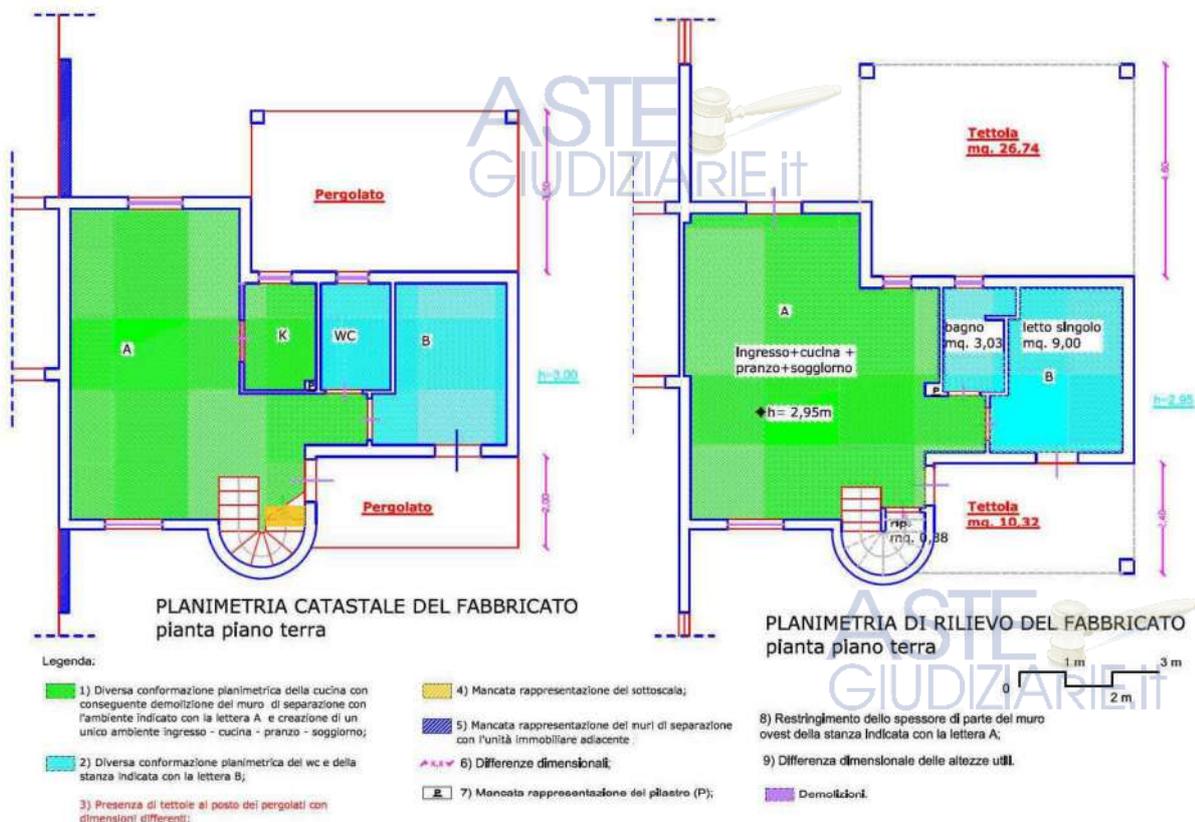
Confrontando la planimetria catastale (Cfr. all. 3.10) con la situazione reale riscontrata sui luoghi in data 06/02/2018 (Cfr. all. 1.1) si sono evidenziate le seguenti difformità (Cfr. all. 19 e immagini 8-9):

1. Diversa conformazione planimetrica della cucina con conseguente demolizione del muro di separazione con l'ambiente indicato con la lettera A e creazione di un unico ambiente ingresso - cucina - pranzo - soggiorno;
2. Diversa conformazione planimetrica del wc e della stanza indicata con la lettera B;
3. Presenza di tettoie al posto dei pergolati con dimensioni differenti;
4. Mancata rappresentazione del sottoscala;
5. Mancata rappresentazione dei muri di separazione con l'unità immobiliare adiacente;
6. Differenze dimensionali;
7. Mancata rappresentazione del pilastro (P);
8. Restringimento dello spessore di parte del muro ovest della stanza indicata con la lettera A;
9. Differenza dimensionale delle altezze utili.

Il restringimento dello spessore di parte del muro ovest della stanza indicata con la lettera A, la differenza dimensionale dell'altezza utile di cm 5 e la mancata rappresentazione del pilastro (P) adiacente alla parete destra del bagno sono di scarsa rilevanza ai fini catastali.

Immagine 8 (Raffronto delle piante del piano terra tra lo stato dei luoghi alla data del sopralluogo e la planimetria catastale)

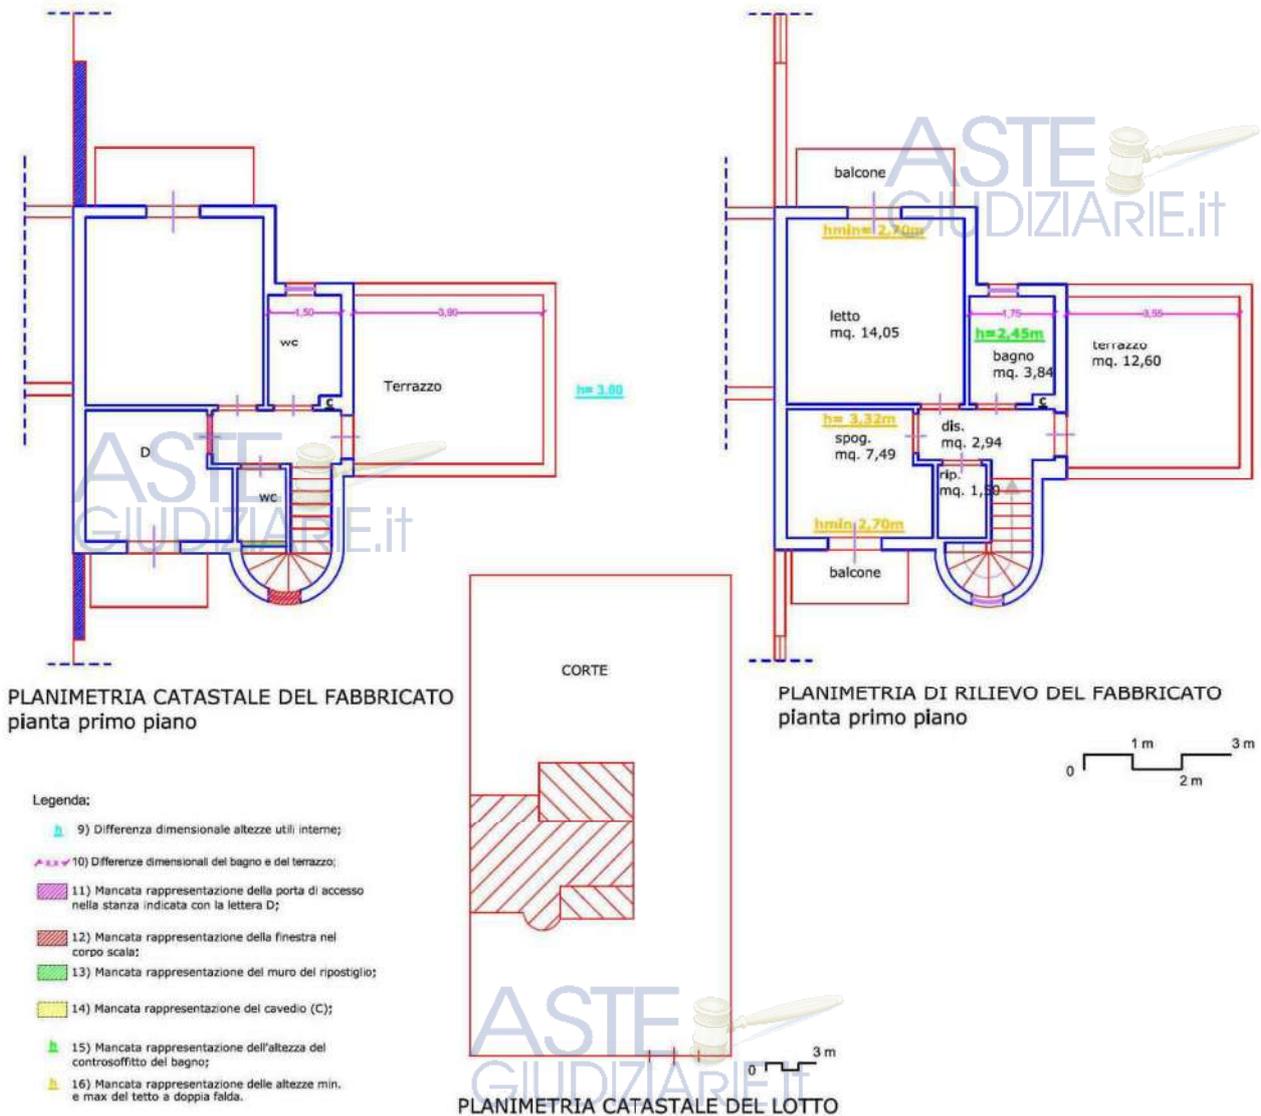
Immagine 9 (Raffronto delle piante primo piano tra lo stato dei luoghi alla data del sopralluogo e la planimetria catastale)

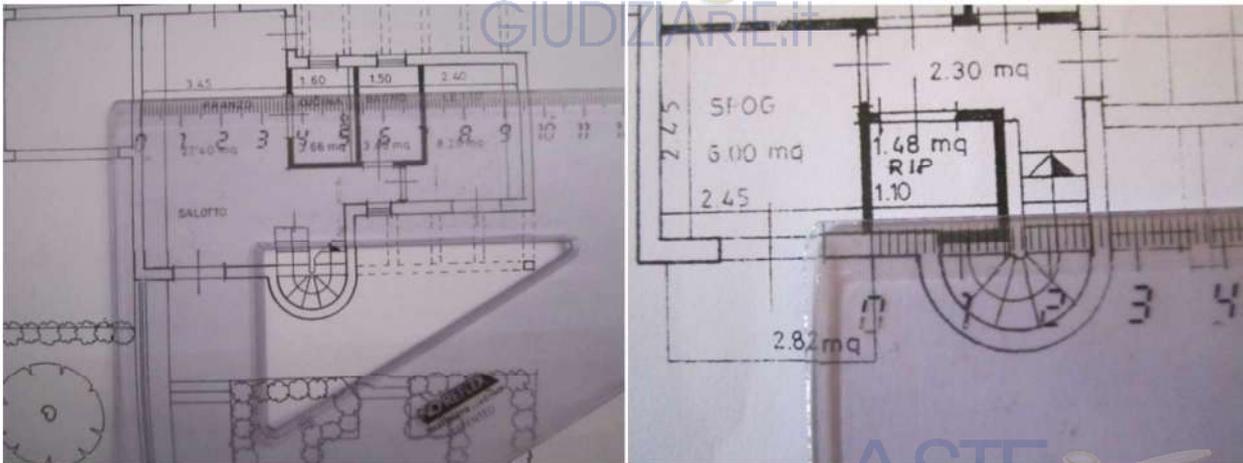
Si fa notare che nella concessione edilizia n. 27 del 29/07/2003 (Cfr. all. 7.1) sono riportate le seguenti prescrizioni: "non vengano realizzati i muri di separazione delle unità abitative" (così come segnato nelle piante allegate al progetto autorizzato) " e che la stanza da letto matrimoniale abbia una superficie di almeno mq. 14,00 e quella singola di mq. 9,00." Ai fini di tale adempimenti, in fase d'esecuzione, si è provveduto ad adeguare il progetto autorizzato alla prescrizioni, effettuando delle piccole variazioni dimensionali rispetto al progetto autorizzato, le quali, come si evince di seguito, non hanno costituito variazioni essenziali e/o difformità parziali secondo quanto stabilito dalla L.R. n. 16/2016 "Recepimento del testo unico delle disposizioni legislative e regolamentari in materia edilizia approvato con D.P.R. del 6 giugno 2001, n. 380". Negli elaborati grafici della concessione edilizia n. 27 del 29/07/2003 (Cfr. all. 7.2) si sono riscontrati degli errori di graficismo e di rappresentazione grafica tra le misure riportate e quelle effettivamente riprodotte (Cfr. immagini 11-12-19).

Immagine 11 (errori di graficismo e rappresentazione grafica, nella prima immagine troviamo scritta la misura di m. 3,45 e andando a effettuare la verifica si ha m. 3,60, mentre nella seconda immagine troviamo scritta la misura di m. 1,10 e andando a effettuare la verifica si ha m. 1,45)

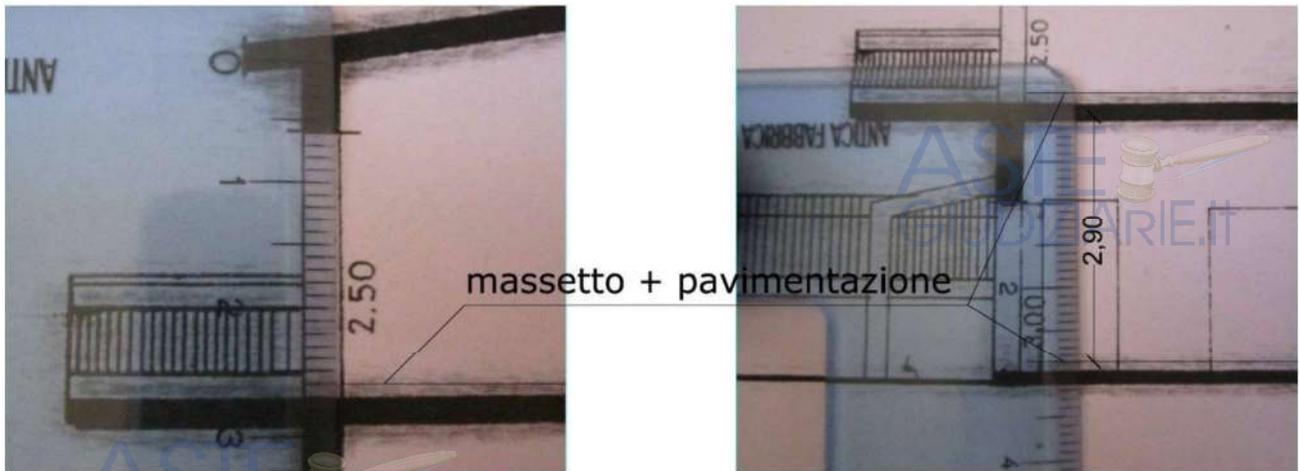
Immagine 12 (errori di graficismo e rappresentazione grafica, nella prima immagine troviamo scritta la misura di m. 2,50 e andando a effettuare la verifica si ha m. 2,70, mentre nella seconda immagine non troviamo l'errore di graficismo. Da quest'ultima si desume che l'altezza tra la pavimentazione e l'estradosso del solaio è di m. 2,90)

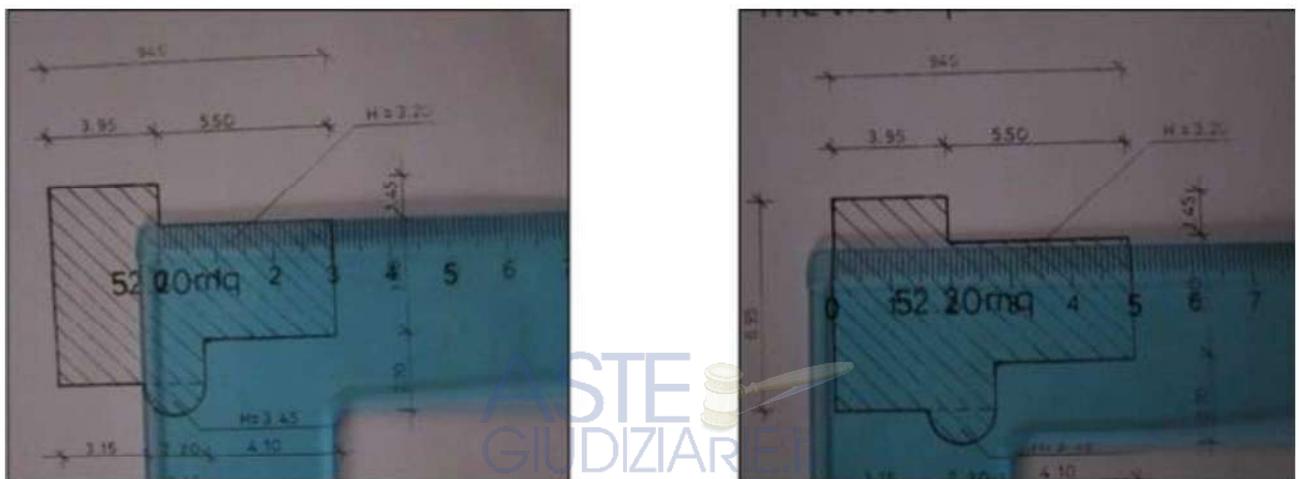
Immagine 19 (errori di graficismo e rappresentazione grafica, nella prima immagine troviamo scritta la misura di m. 5,50 e considerando che il disegno originale è in scala 1:20 andando a effettuare la verifica si ha m. 6,00, mentre nella seconda immagine troviamo scritta la misura di m. 9,45 e considerando che il disegno originale è in scala 1:20 andando a effettuare la verifica si ha m. 10)

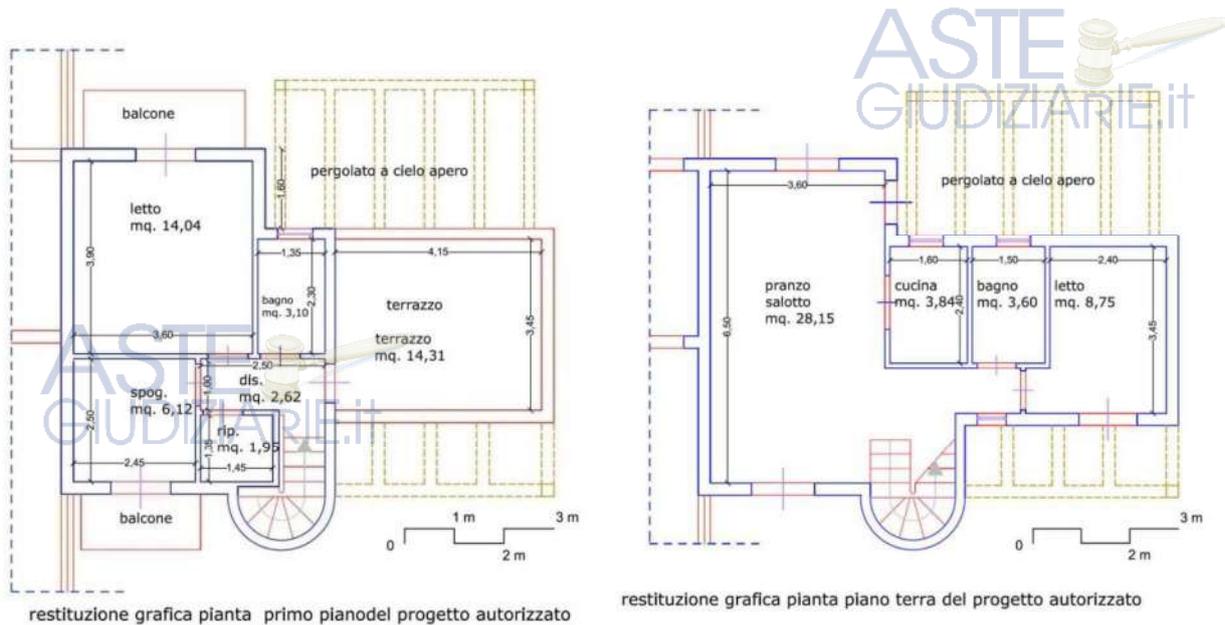
Ai fini di una corretta identificazione dei parametri edilizi ed urbanistici approvati il sottoscritto C.T.U. ha provveduto ad una misurazione mediante squadretta della pianta del progetto autorizzato con relativa restituzione grafica (Cfr. all. 20 e immagini 13).

Immagine 13 (restituzione grafica del progetto autorizzato)

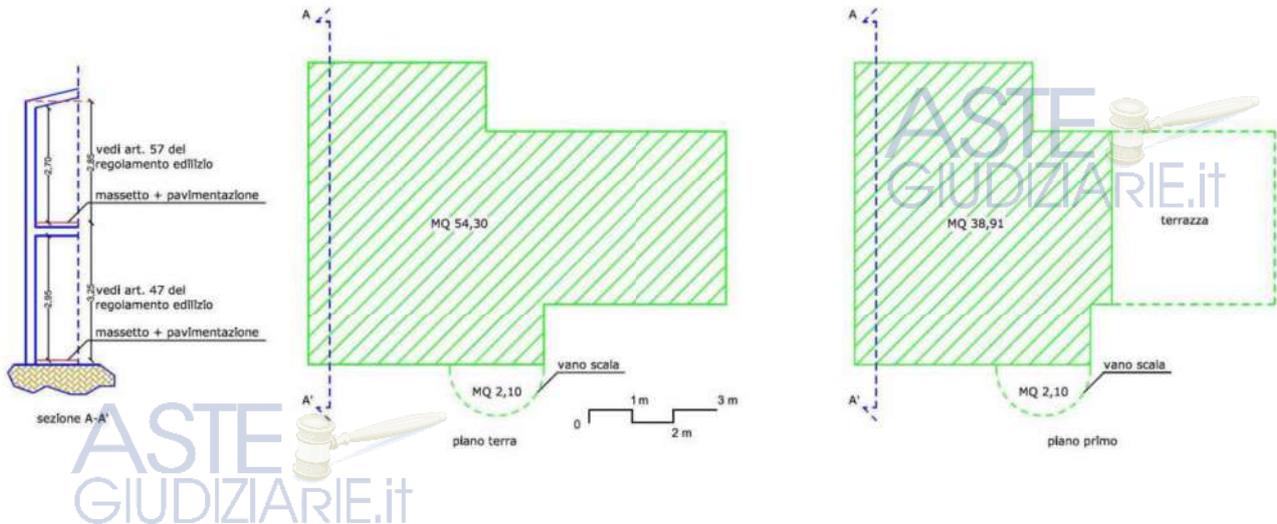
Dal ricalcolo della cubatura si evince un aumento del volume rispetto al quale, ai sensi dell'art. 12 comma 1 lettera b, comma 2, comma 4 della L.R. n. 16/2016 "Recepimento del testo unico delle disposizioni legislative e regolamentari in materia edilizia approvato con D.P.R. del 6 giugno 2001, n. 380", non costituisce variazione essenziale, in quanto è contenuto entro il 20% di tolleranza della legge di cui sopra (Cfr. immagine 18).

volume piano terra
mq. 54,30 x 3,25 m. = 176,48 mc.

volume primo piano
mq. 38,91 x 2,85 m. = 110,89 mc.
mq. 3,84 x 0,40 m. = 3,84 mc. * a decurtare
TOT 107,05 mc.

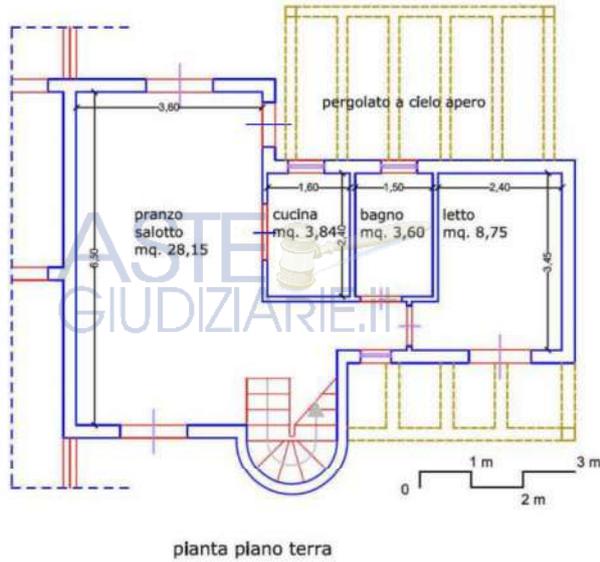
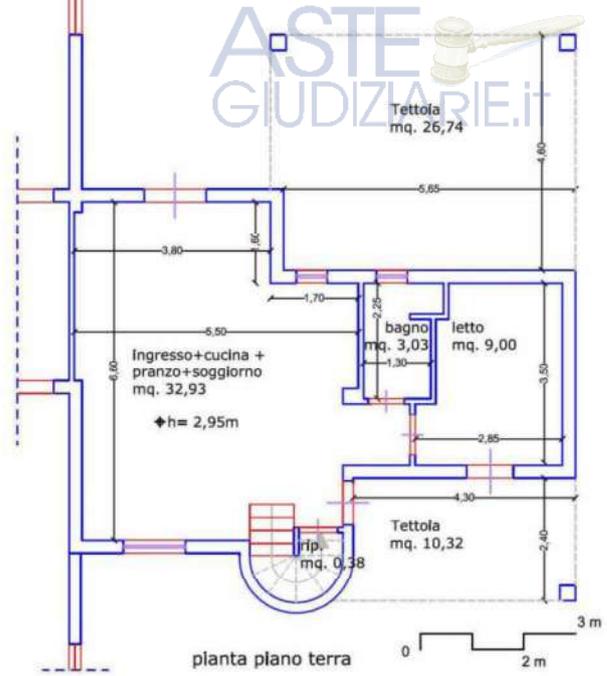
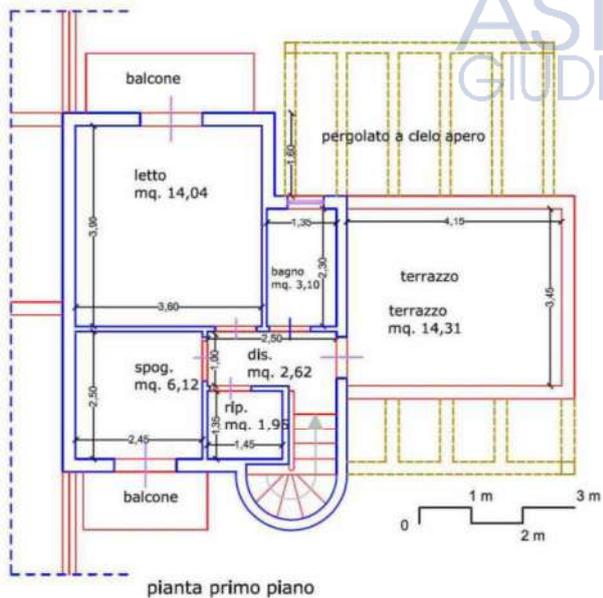
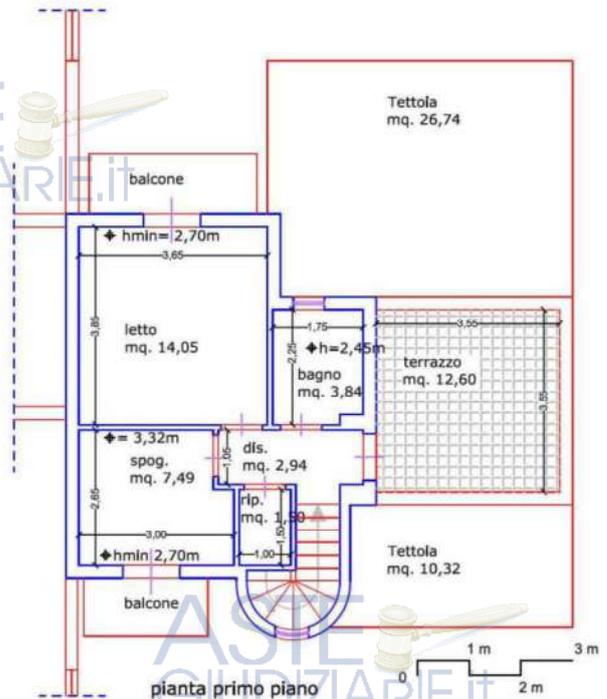
L'aumento delle superfici utili riscontrate in fase di rilievo non costituiscono variazione essenziale al progetto approvato in quanto ai sensi dell'art. 12 comma 1 lettera c, comma 2, comma 4 della L.R. n. 16/2016 "Recepimento del testo unico delle disposizioni legislative e regolamentari in materia edilizia approvato con D.P.R. del 6 giugno 2001, n. 380", come si evince dallo schema qui di seguito riportato (Cfr. immagine 16), è contenuto entro il 10% di tolleranza della legge di cui sopra.

Immagine 16 (raffronto superfici utili)

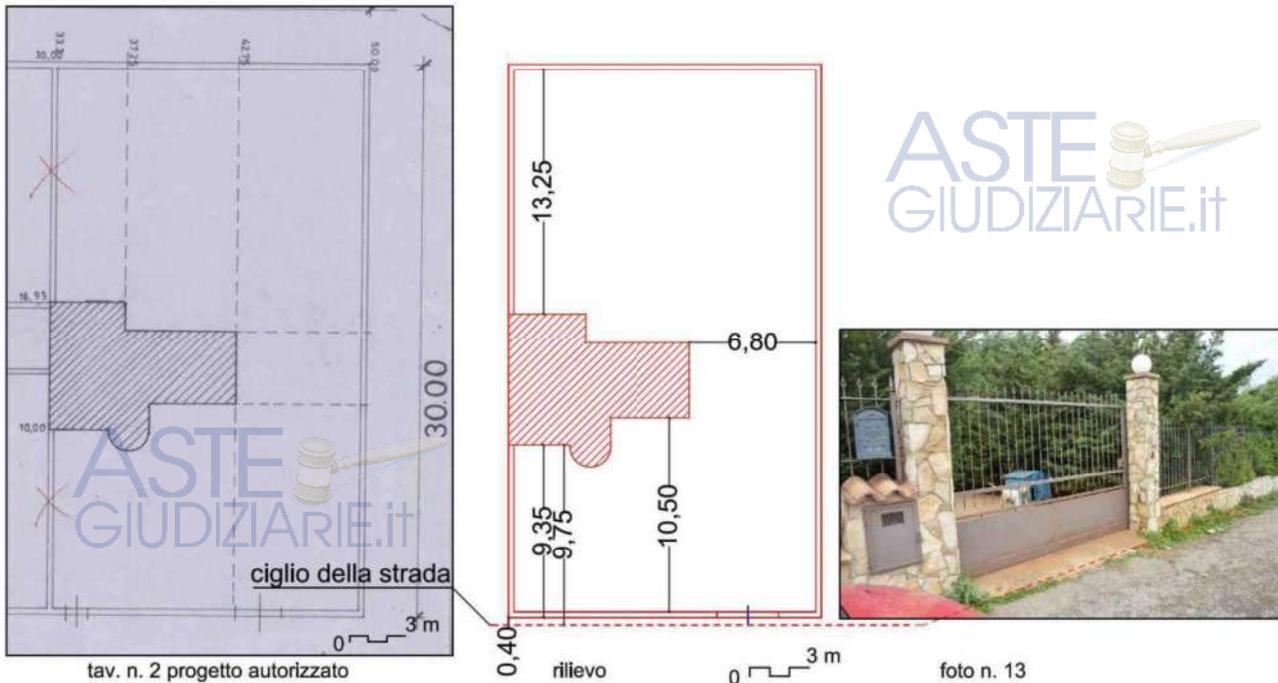
Così come per il calcolo del volume, anche per il calcolo della distanza dal ciglio della strada, per prassi, il volume esterno del vano scala non viene preso in considerazione come si evince dalla tav. n. 2 (piante) del progetto autorizzato (Cfr. all. 7.2 - immagine 25).

Immagine 25 (distanze del fabbricato dai confini e dal ciglio stradale)

Nell'immagine 25 vengono riportate le distanze del fabbricato sia dai confini, sia dal ciglio della strada che dal certificato urbanistico (Cfr. all. 10.7) devono rispettare le seguenti distanze minime:

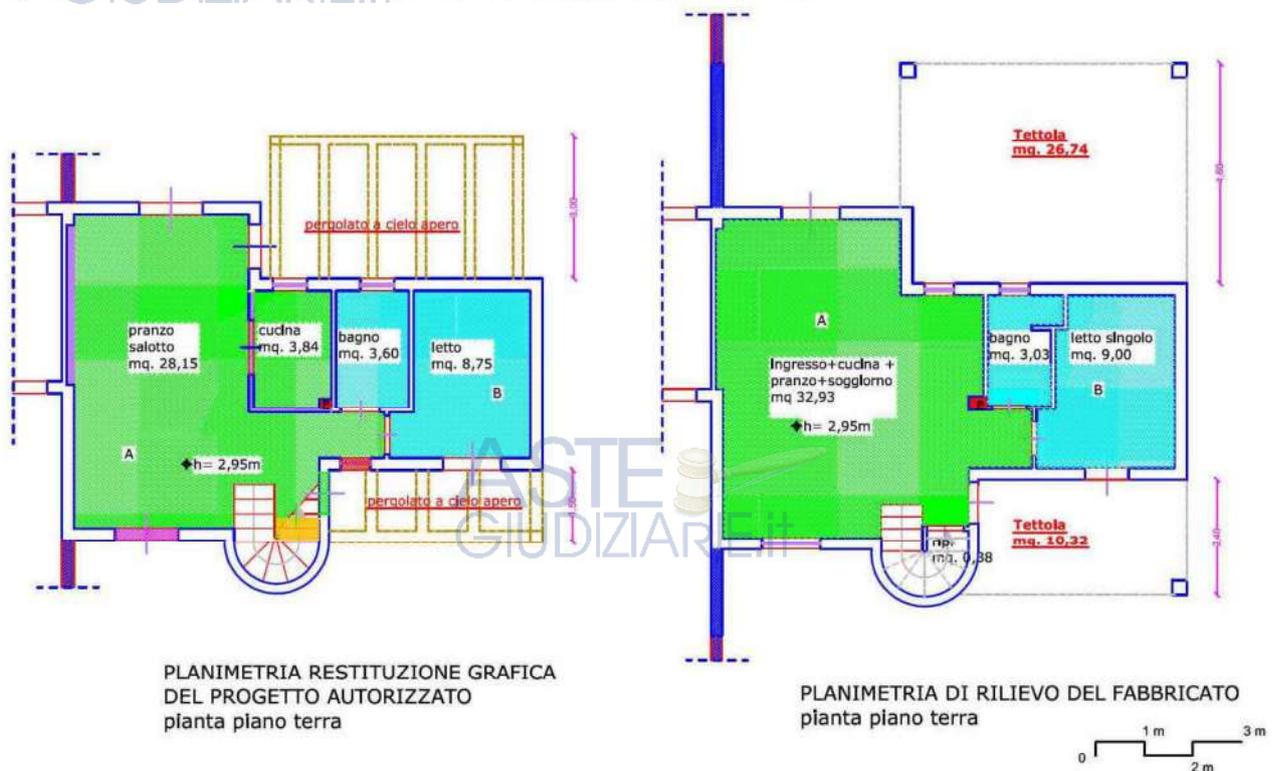
6. Differenze dimensionali;
7. Presenza pilastro (P);
8. Apertura infissi;
9. Modifiche delle porte in finestre;
10. Chiusura infissi;
11. Diversa conformazione planimetrica dello spogliatoio;
12. Presenza cavedio;
13. Differenza dimensionale delle altezze utili interne;
14. Mancata realizzazione del cancello;
15. Differenza dimensionale e di localizzazione del cancello carrabile.

La sistemazione esterna della corte, così come disegnata nella tavola n. 2 di progetto (Cfr. all. 7.2) è puramente indicativa e quindi non costituisce difformità.

Immagine 23 (Raffronto piante piano terra tra lo stato dei luoghi alla data del sopralluogo e la restituzione grafica del progetto autorizzato)

Tutte le difformità, ad eccezione della n. 3 (presenza di tettoie al posto di pergolati con dimensioni differenti), della n. 5 (mancata demolizione dei muri secondo le prescrizioni della concessione) che come esposto precedentemente andranno demolite, non comportano modifiche della sagoma della costruzione e modifiche dei fronti prospicienti pubbliche strade o piazze e possono essere regolarizzate ai sensi della L.R. n. 16 del 10 agosto 2016 " Recepimento del Testo Unico delle disposizioni legislative e regolamentari in materia edilizia approvato con decreto del Presidente della Repubblica 6 giugno 2001, n. 380" mediante **CILA tardiva** (comunicazione inizio lavori asseverata) con sanzione pecuniaria di euro 1.000,00.

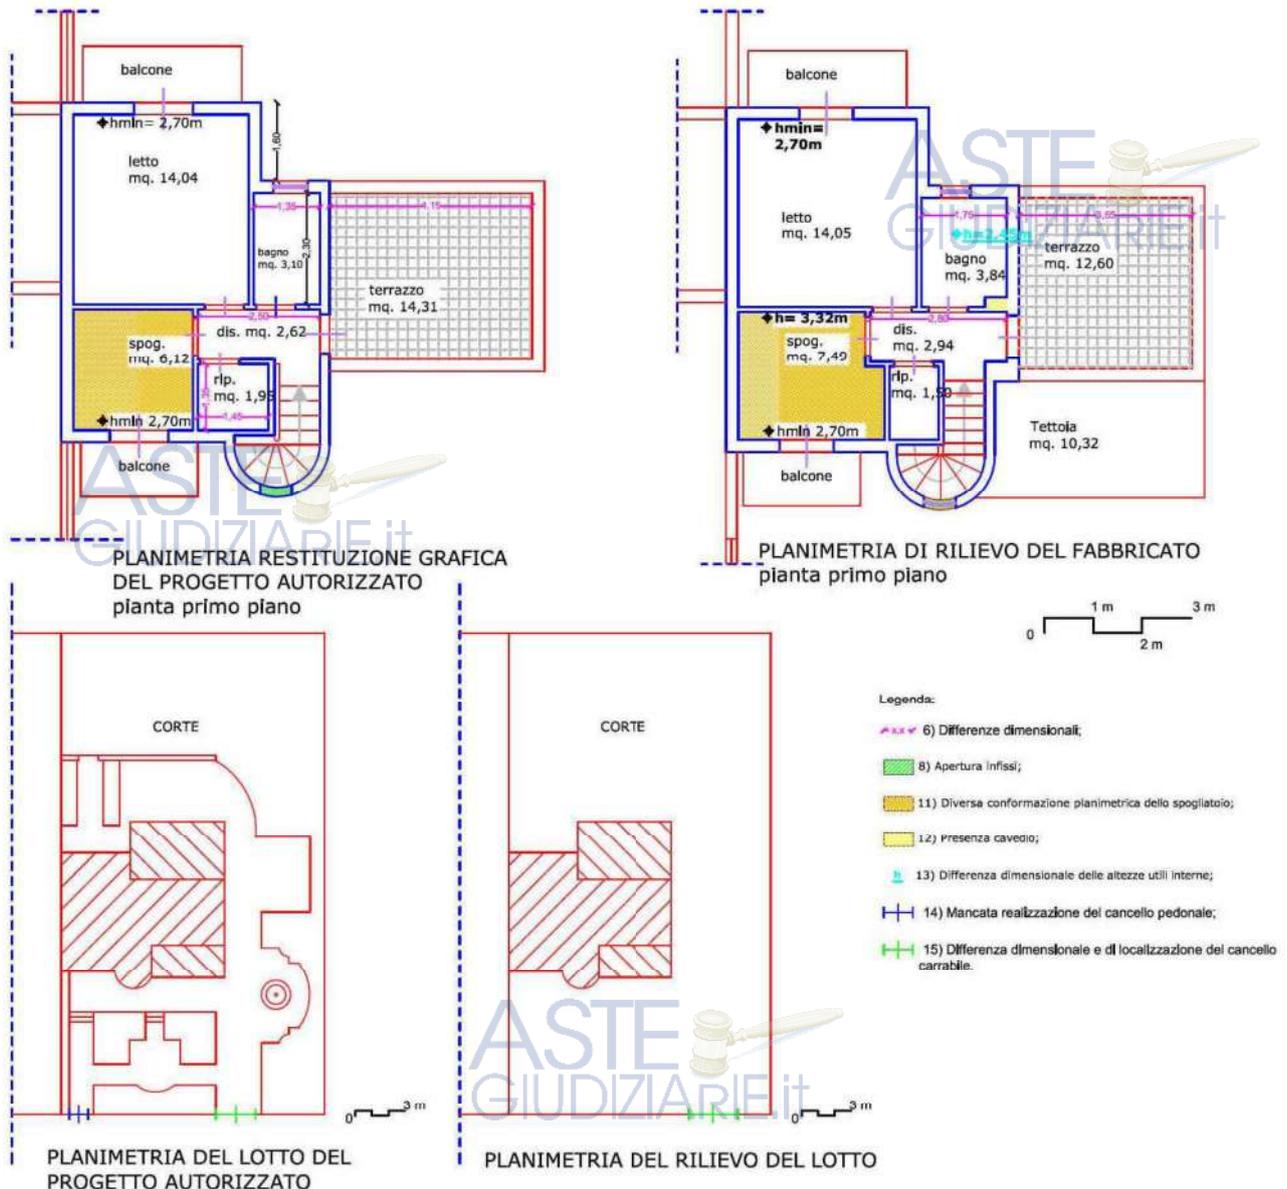
Immagine 24 (Raffronto piante primo piano tra lo stato dei luoghi alla data del sopralluogo e la restituzione grafica del progetto autorizzato e raffronto planimetrie del lotto tra lo stato dei luoghi alla data del sopralluogo e la planimetria del lotto del progetto autorizzato)

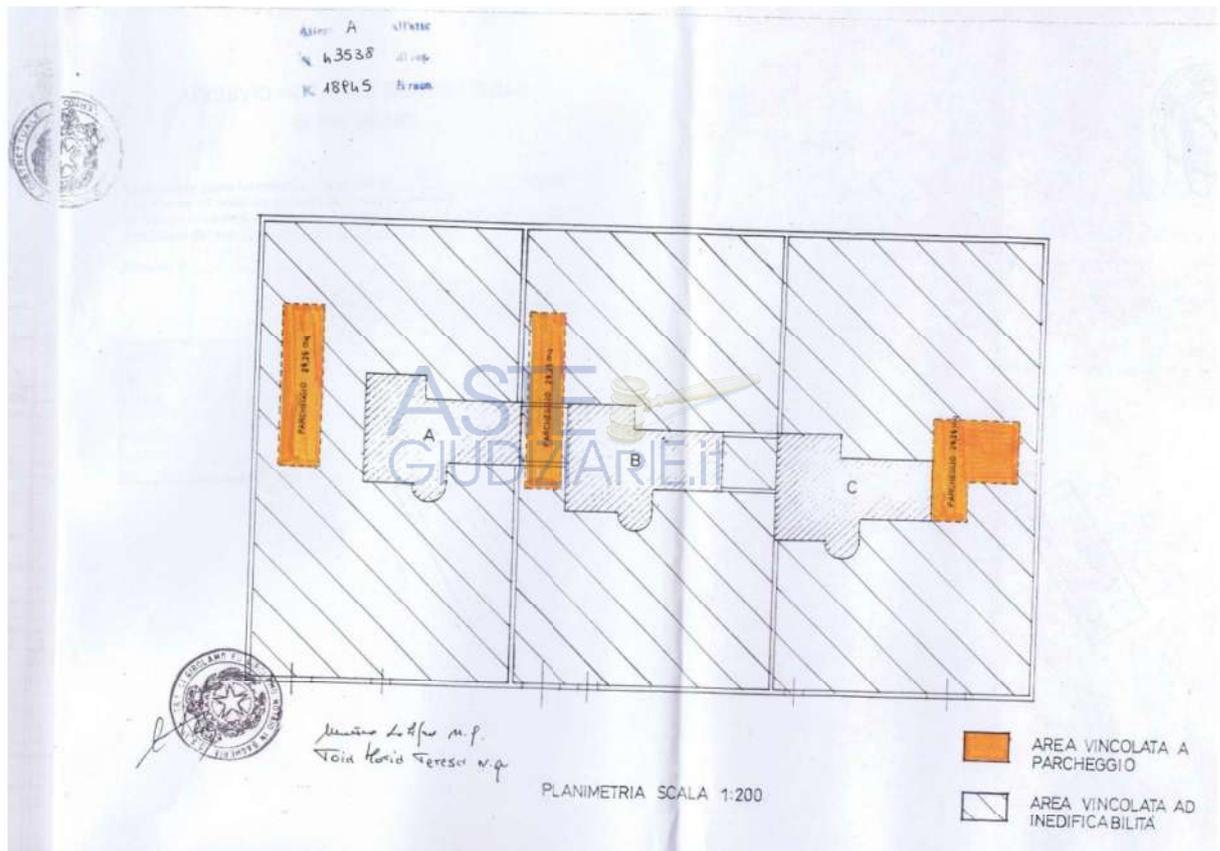
- punto 4: atto di trasferimento di vincolo a parcheggio rogato in data 28/07/2003 dal Dott. Girolamo Tripoli notaio in Palermo, Repertorio n. 43538 - Raccolta n. 18945 (Cfr. all. 2.7) stipulato tra il Comune di Altavilla Milicia (PA) e la società [REDACTED] di [REDACTED] & C. snc, con il quale quest'ultimo, in qualità di nuovo proprietario, con atto di compravendita rogato in data 17/03/2003 dal Dott. [REDACTED] Sanfilippo, notaio in Palermo, Repertorio n. 6516 - Raccolta n. 2740 (Cfr. all. 2.3), ai fini del rilascio della concessione edilizia in variante del fabbricato da erigersi ad Altavilla Milicia (PA) in c.da Marroia, sul lotto di terreno censito in catasto al foglio 15 p.lla 363, si impegna in favore del Comune di Altavilla Milicia (PA), a vincolare a parcheggio una superficie di mq. 84,77, mentre la restante parte di terreno, dove non è prevista la realizzazione di opere edili, anche se non è espressamente citato nell'atto, è sottoposta a vincolo di inedificabilità, secondo quanto rappresentato graficamente nell'allegato "A" (planimetria) dell'atto di seguito riportato (Cfr. immagine 10).

Immagine 10 (planimetria allegata all'atto di trasferimento di vincolo a parcheggio rogato dal Notaio G. Tripoli in data 28/07/2003 (Cfr. all. 2.13)
