ASTE GIUDIZIARIE TRIBUNALE DI TERMINI IMERESE

Perizia dell'Esperto ex art. 568 c.p.c. Arch. Abbate Maria, nell'Esecuzione Immobiliare 170/2024 del R.G.E.

- **Bene N° 1** - Villetta ubicata a Castelbuono (PA) - Contrada Mandrazze snc (Coord. Geografiche: 37°55'12.8"N 14°05'02.1"E)

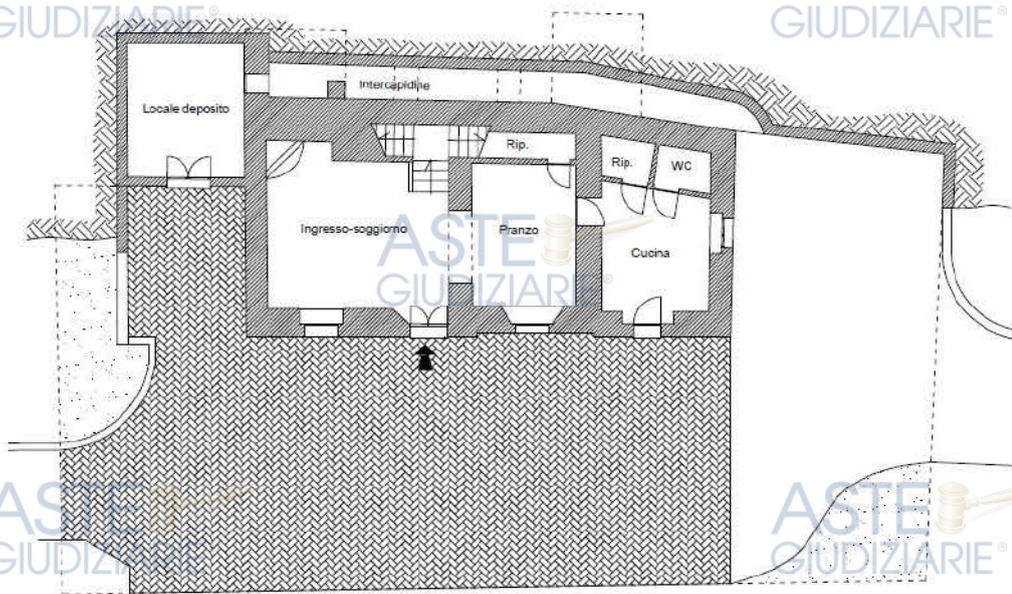
PIANTA PIANO TERRA scala 1:100

- Piano terra: ingresso-soggiorno, ripostiglio sottoscala, pranzo, cucina, ripostiglio e piccolo WC; locale di deposito contiguo alla casa ma senza comunicazione diretta;
- Piano primo: n.3 camere e n.1 cameretta, un disimpegno e n. 2 WC

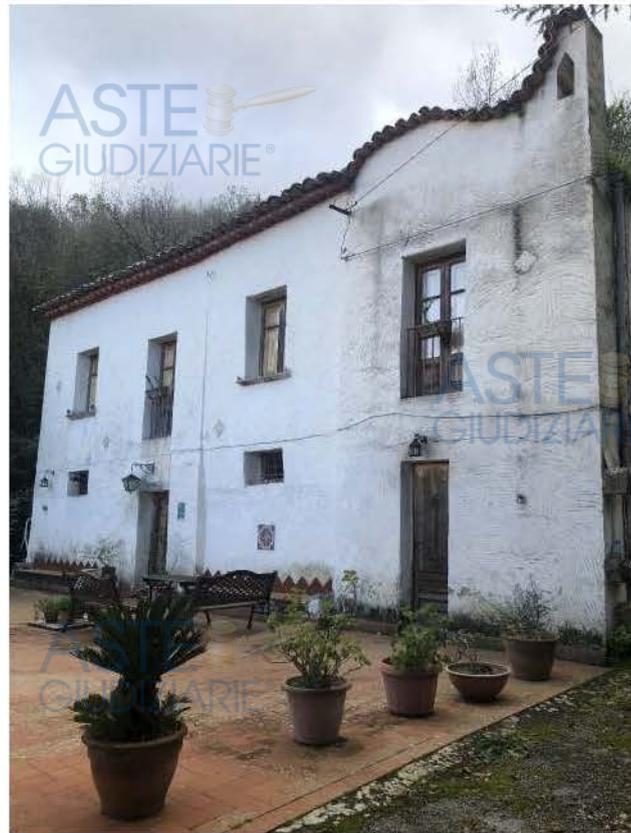
Prospetto principale

- Pianta pressoché rettangolare del corpo principale con volumi aggettanti al piano terra (Locale di sgombero) e al piano primo (n. 2 WC) e lato maggiore corrispondente al fronte principale esposto a Nord-est; poiché la villetta è posta lungo un pendio, per evitare fenomeni di infiltrazioni delle acque di percolazione dal terreno, a monte del fabbricato è presente un'intercapedine che si sviluppa per tutto il fronte a monte;

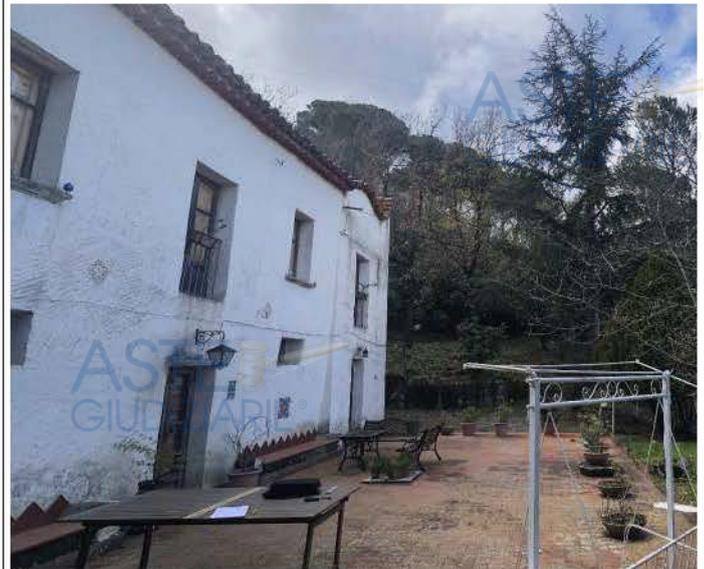
Locale deposito

2. Locale di sgombero: struttura verticale e fondazione in c.c.a e solaio di copertura in laterocemento;
  3. Servizi igienici al primo piano: struttura in muratura di mattoni, solaio di calpestio del WC a sud con travi in c.c.a e soletta in lateroferro e solaio del WC Sud-est in lateroferro; i solai di copertura sono entrambi in ferro e laterizi e necessitano di manutenzione;

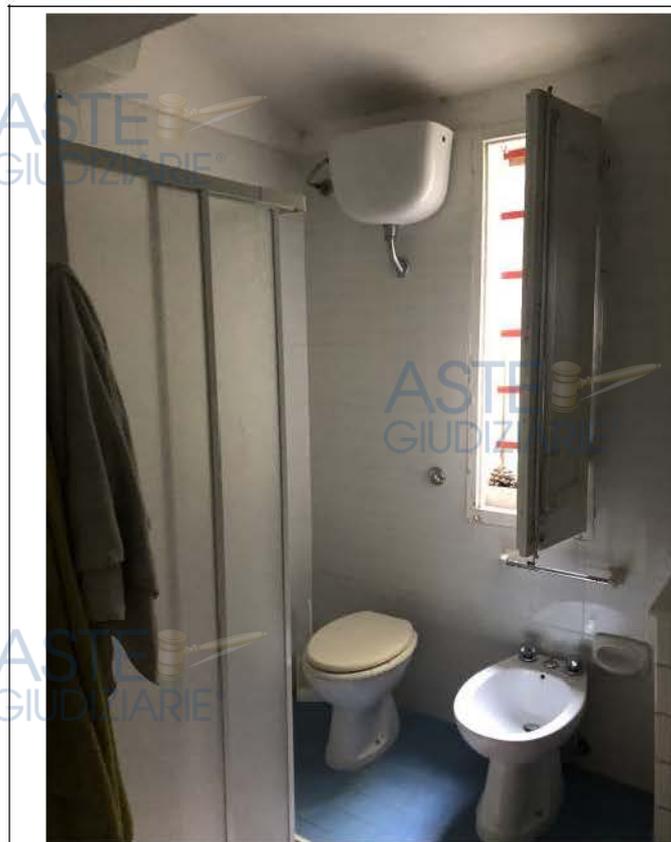
WC nord

distacchi; si ritiene inoltre opportuno intervenire sui rivestimenti e sull'impianto idrico dei due bagni al piano primo
