TRIBUNALE DI TERMINI IMERESE

Perizia dell'Esperto ex art. 568 c.p.c. arch. Salvatore Andrea Massaro , nell'Esecuzione Immobiliare 171/2023 del R.G.E.

- **Bene N° 1** - Fabbricato civile ubicato a Casteldaccia (PA) - Via Emilia nn. 26-28, piano T-1-2-3 (Coord. Geografiche: 38.055779805, 13.52993237)

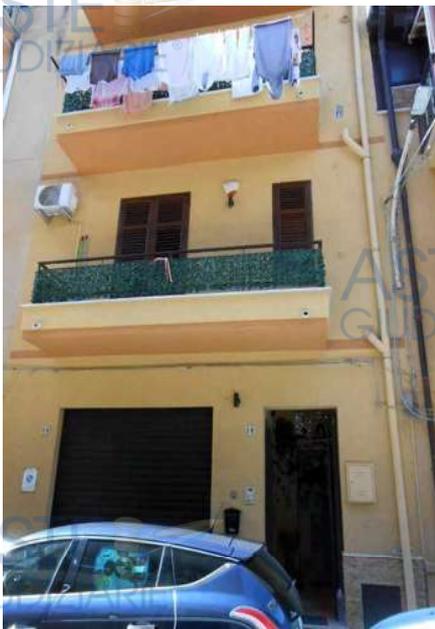
1. Prospetto su Via Emilia

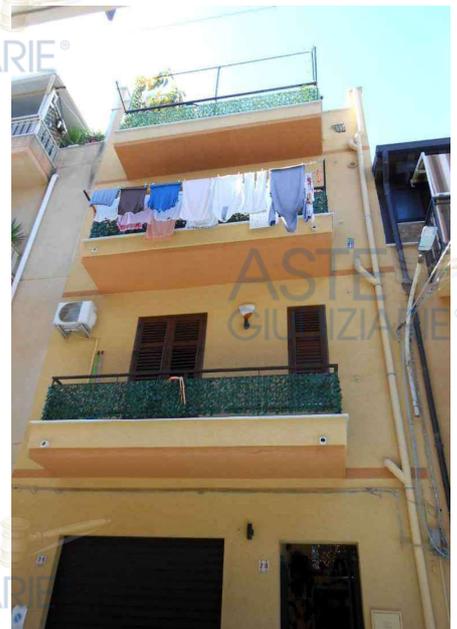
2. Prospetto su Via Emilia

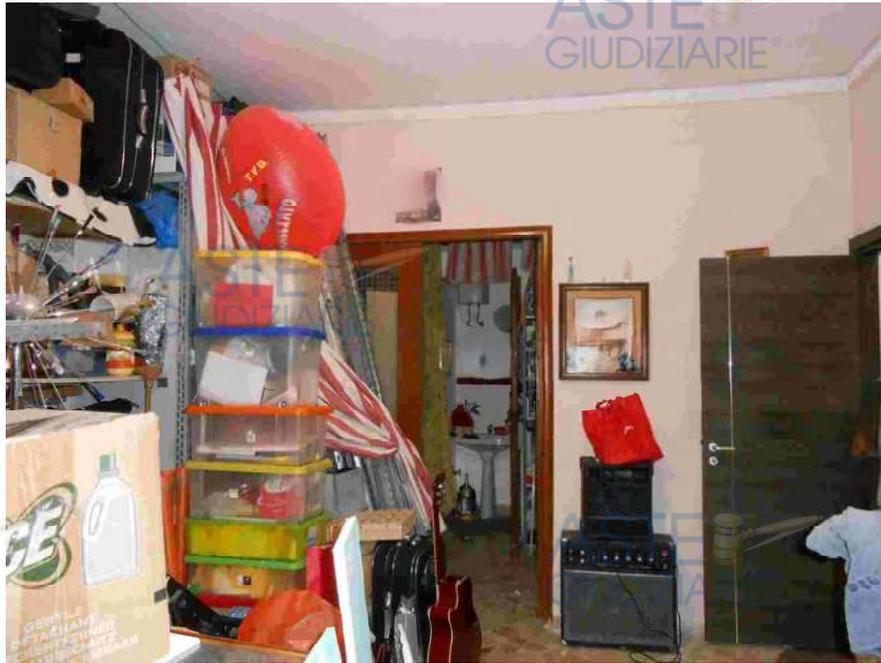
8. Piano terra, civ. 26, il locale di sgombero/garage

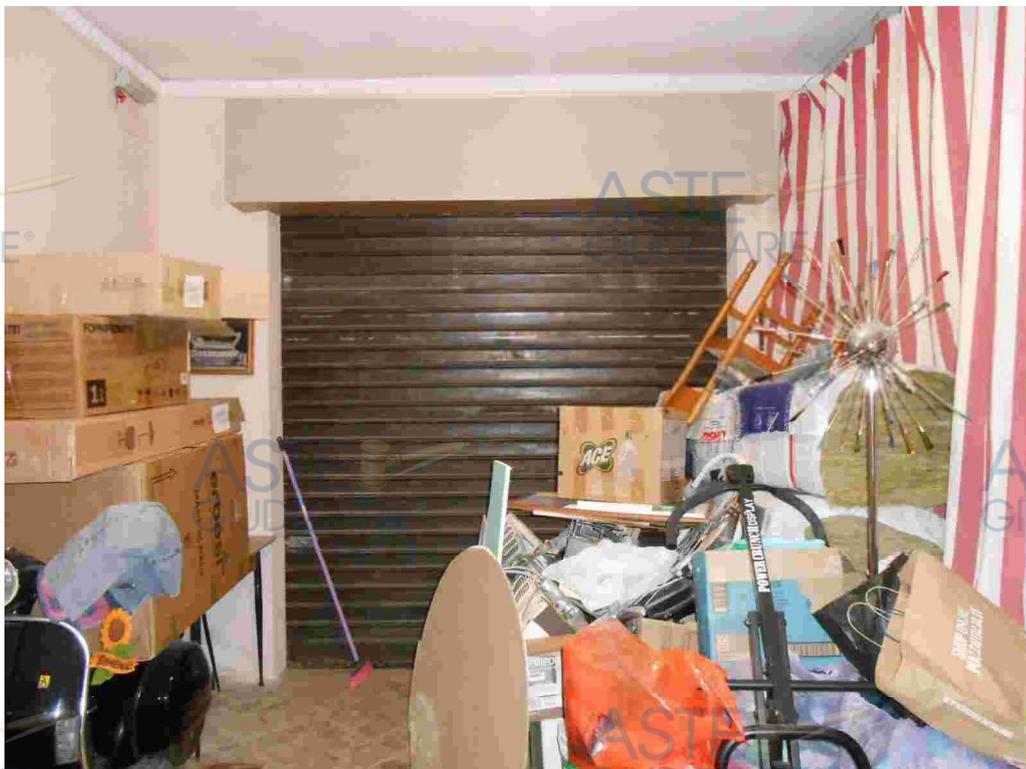
9. Piano terra, interno del locale di sgombero/garage. La saracinesca è al civ. 26 della Via Emilia, ed è carrabile. Il locale è direttamente collegato ai piani superiori.

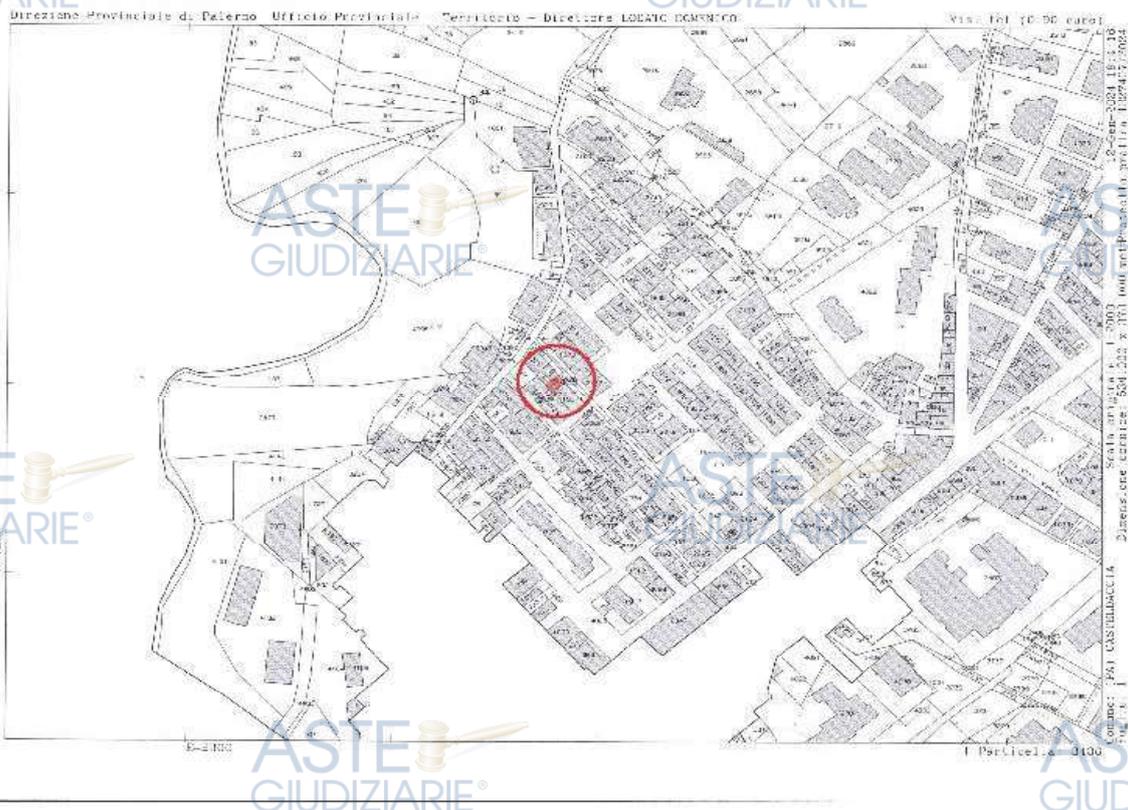
11. Estratto della mappa catastale Fg 1 Comune di Casteldaccia (PA). In rosso l'edificio in oggetto.

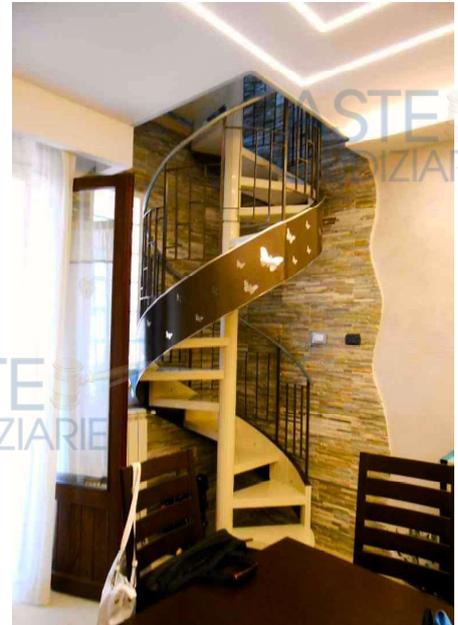
Scale: in muratura, rivestite in marmo; il secondo e terzo piano sono collegati da una scala a chiocciola con struttura in ferro e pedate in marmo.

28. Piano 2°. La scala a chiocciola che conduce al 3° piano.

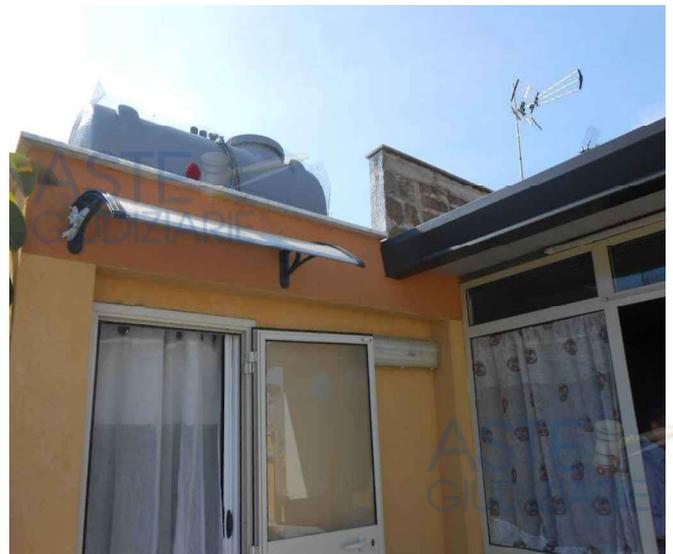
Copertura: Tetto a unica falda con linea di gronda sulla terrazza al piano terzo. Il torrino scala della scala a chiocciola che collega il 2° e il 3° piano, ha copertura piana al di sopra della quale è posto un serbatoio da 1000 lt per riserva di acqua potabile (non è stato possibile rilevare tale solaio con serbatoio per difficoltà di accesso).

34. Piano 3°, Terrazza. A sinistra il torrino scala di arrivo della scala a chiocciola con solaio piano con serbatoio acqua potabile da 1000 lt, a destra la veranda.

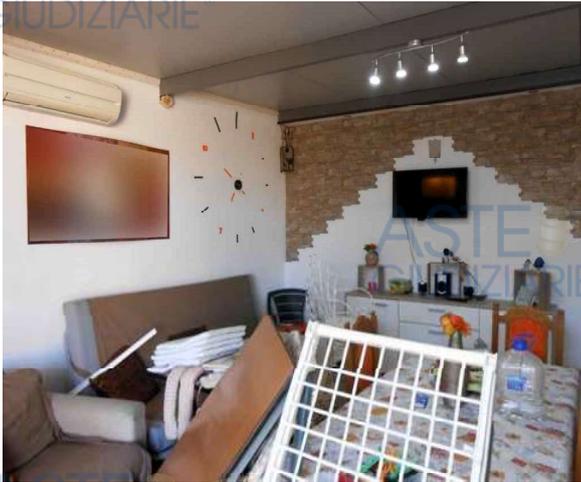
35. Piano 3°, Interno veranda.

Su una porzione della terrazza al piano secondo prevista nel progetto assentito del 1966 (terrazza ampliata come descritto al punto precedente) è stata realizzata una sopraelevazione destinata a veranda, con pareti in muratura cieca su tre lati e copertura realizzata con struttura in tubi (scatolati) in acciaio, ad unica falda in pannelli sandwich isogrecati in poliuretano, con profilo grecato e supporto interno in alluminio centesimale; la parete esterna finestrata della veranda, prospiciente la terrazza del 3° piano, è realizzata in alluminio anodizzato e vetri singoli. Inoltre è stato realizzato, in muratura e con solaio piano, un torrino scala per la scala a chiocciola che collega il 2° e il 3° piano. Tali opere risultano abusivamente realizzate e NON sanabili (DPR n. 380/2001, Art. 31 "Interventi eseguiti in assenza di permesso di costruire, in totale difformità o con variazioni essenziali"), pertanto, tra le decurtazioni da apportare alla stima del bene, se ne considererà il costo relativo alla loro demolizione.

Il calcolo del costo di demolizione è stato analiticamente determinato con la redazione dell'allegato Computo metrico estimativo il cui importo complessivo per demolizione delle opere non sanabili descritte ai punti 1 e 2 ammonta ad € 11.976,07.

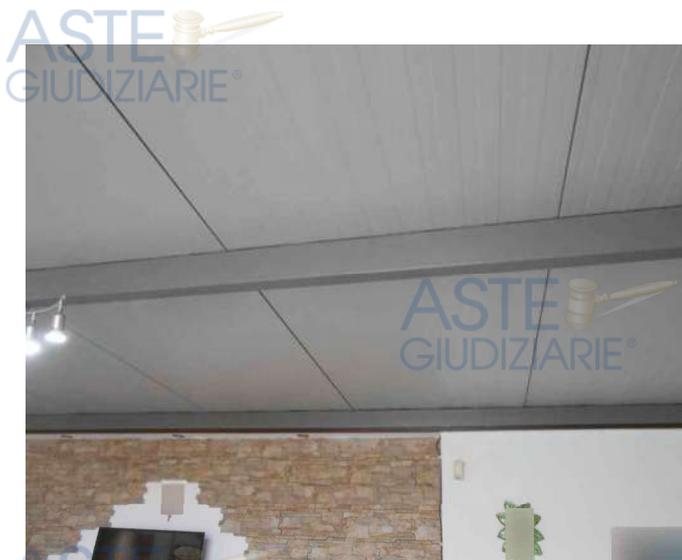
Manto di copertura: La veranda al 3° piano ha copertura ad unica falda in pannelli sandwich isogrecati in poliuretano, con profilo grecato e supporto interno in alluminio centesimale; la struttura portante della copertura è in tubolari rettangolari scatolati in ferro zincato. Il torrino scala della scala a chiocciola che collega il 2° e il 3° piano, ha copertura piana.

39. Piano 3°, Interno veranda. Particolare della struttura del tetto.

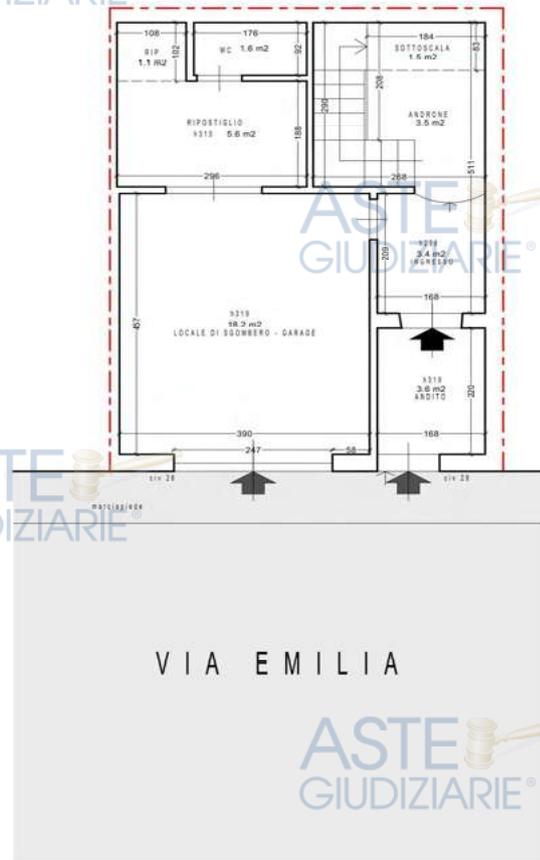
41. RILIEVI TAV 1

E' stato realizzato, nei piani terra e secondo, lo spostamento della tramezzatura originariamente prevista nel progetto assentito nel 1966. Per tali opere non risulta essere stata presentata al Comune di Casteldaccia alcuna comunicazione, tuttavia le difformità riscontrate all'interno dei piani terra e secondo dell'appartamento possono essere sanate ai sensi dell'art. 6 bis comma 5 del DPR n. 380/2001 che per la mancata comunicazione asseverata dell'inizio dei lavori esige il pagamento della sanzione pecuniaria pari a 1.000 euro presentando al Comune una C.I.L.A. cosiddetta "tardiva". Il costo approssimativo di detta pratica si stima in € 2.000,00 così determinato: € 1.000,00 per sanzione; € 100 per diritti di segreteria; € 900 per onorari e spese tecniche. Tale costo sarà detratto dalla stima del valore dell'immobile.

PIANO TERRA
Sup. lorda 50 m²
Sup. netta 38,5 m²

TAV. 1 - PIANTE PIANO TERRA, STATO DI FATTO scala 1:100
Comune di Casteldaccia (PA), Via Emilia nn. 26-28
Catasto Fabbricati Fg. 1 part. 3436 piani T-1-2
TRIBUNALE TERMINI IMERESE - ES. IMM. 171/2023 - CTU

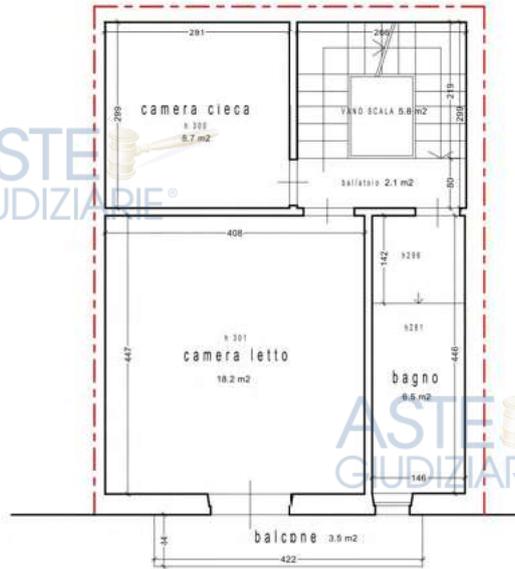
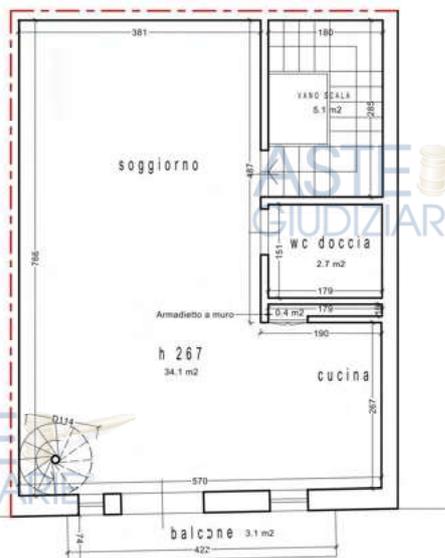
TAV 2 - PIANTE PIANI 1° e 2° STATO DI FATTO

Ampliamento del 2° piano rispetto al progetto assentito con "Nulla osta per esecuzione lavori edili" n. 171 del 10/02/1966 (Pratica n. 128/1965). Tale ampliamento è risultato abusivamente realizzato e NON sanabile (DPR n. 380/2001, Art. 31 "Interventi eseguiti in assenza di permesso di costruire, in totale difformità o con variazioni essenziali"), pertanto se ne considererà il costo relativo alla sua demolizione tra le decurtazioni da apportare alla stima del bene nella sua interezza. Il calcolo del costo di demolizione è stato analiticamente determinato con la redazione dell'allegato Computo metrico estimativo.

PRIMO PIANO

Sup. lorda 50 m² (escluso balcone)
Sup. netta 41,3 m²

SECONDO PIANO

Sup. lorda 49,2 m² (escluso balcone)
Sup. netta 37,2 m²

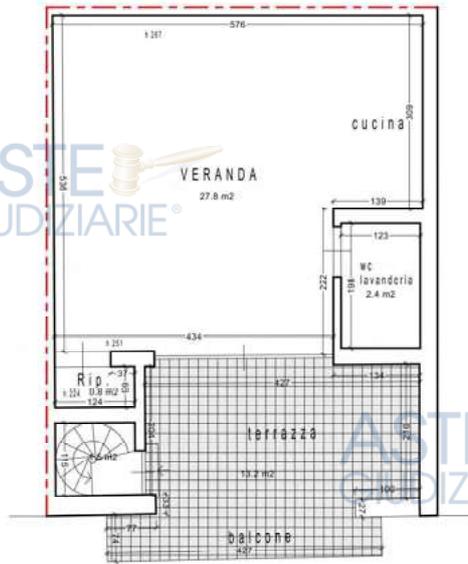
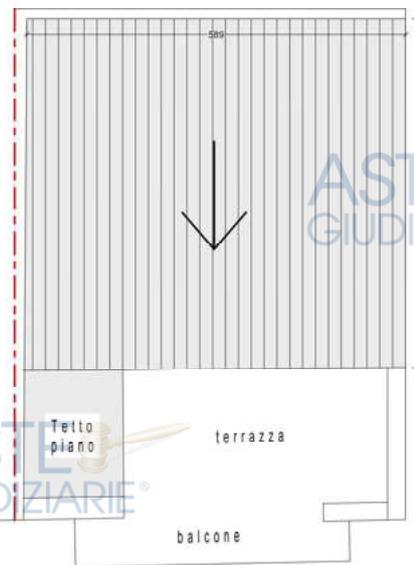
TAV 3 - PIANTE PIANI 3° e COPERTURE_STATO DI FATTO
Comune di Casteldaccia (PA), Via Emilia nn. 26-28
Catasto Fabbricati Fg. 1 part. 3436 piani T-1-2
TRIBUNALE TERMINI IMERESE - ES.IMM. 171/2023 - CTU

**TERZO PIANO
(Completamente abusivo)**

Sup. lorda 39 m2 (esclusi mq 13.2 di terrazza e balcone)
Sup. netta 32.5 m2; Terrazza e balcone 13.2 m2.

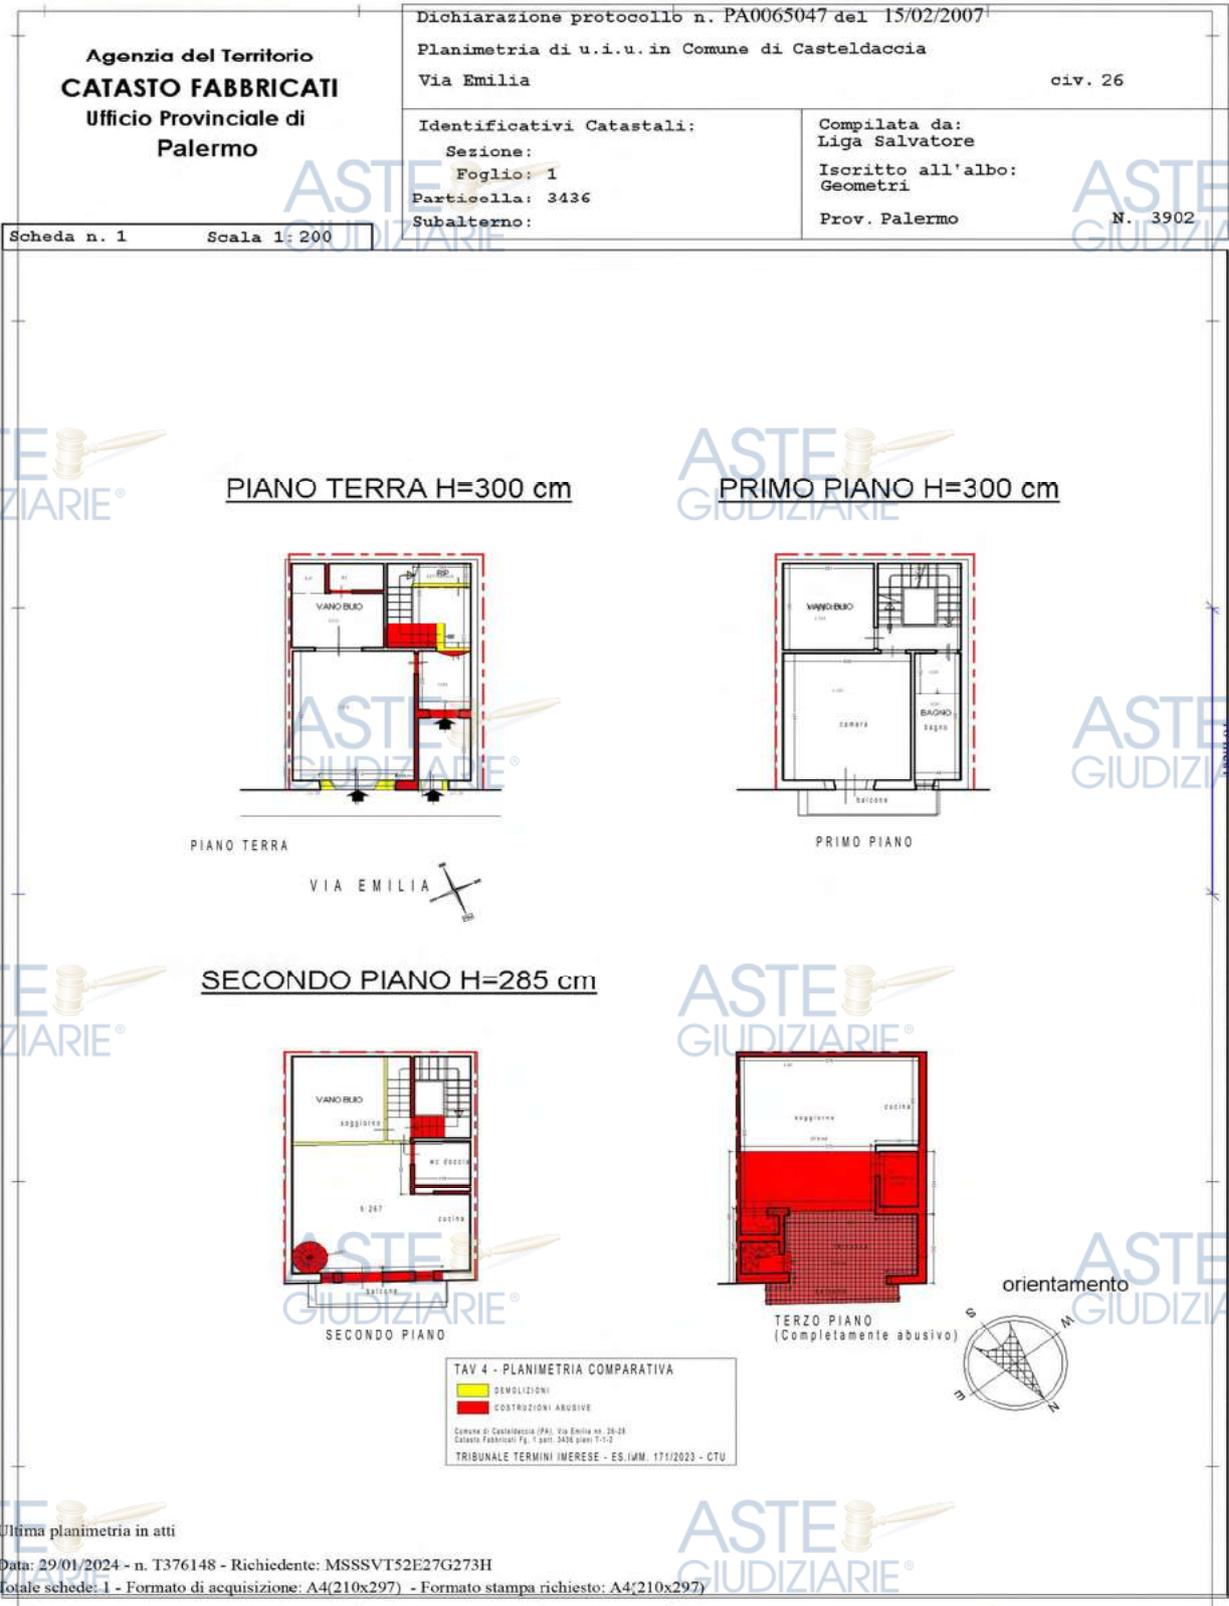
46. PLANIMETRIA CATASTALE

Non sussiste corrispondenza catastale.

Il fabbricato a torre con abitazione civile si sviluppa in quattro elevazioni fuori terra. Le difformità riscontrate riguardano l'ampliamento abusivo del piano secondo e la sopraelevazione del terzo piano (quarta elevazione) totalmente realizzata abusivamente.

Per tali difformità è prevista una riduzione di valore per i costi della rimessa in pristino. Per la descrizione dettagliata e la stima di tali costi vedi successivi capitoli "Regolarità edilizia" e "Stima".
