## TRIBUNALE DI TERMINI IMERESE

Perizia dell'Esperto ex art. 568 c.p.c. Arch. Militello Maria Simonetta, nell'Esecuzione Immobiliare 171/2024 del R.G.E.

- **Bene N° 1** - Appartamento ubicato a Santa Flavia (PA) - via Bellacera, piano 2 (Coord. Geografiche: lat.38.0499838; long.13.5060017)

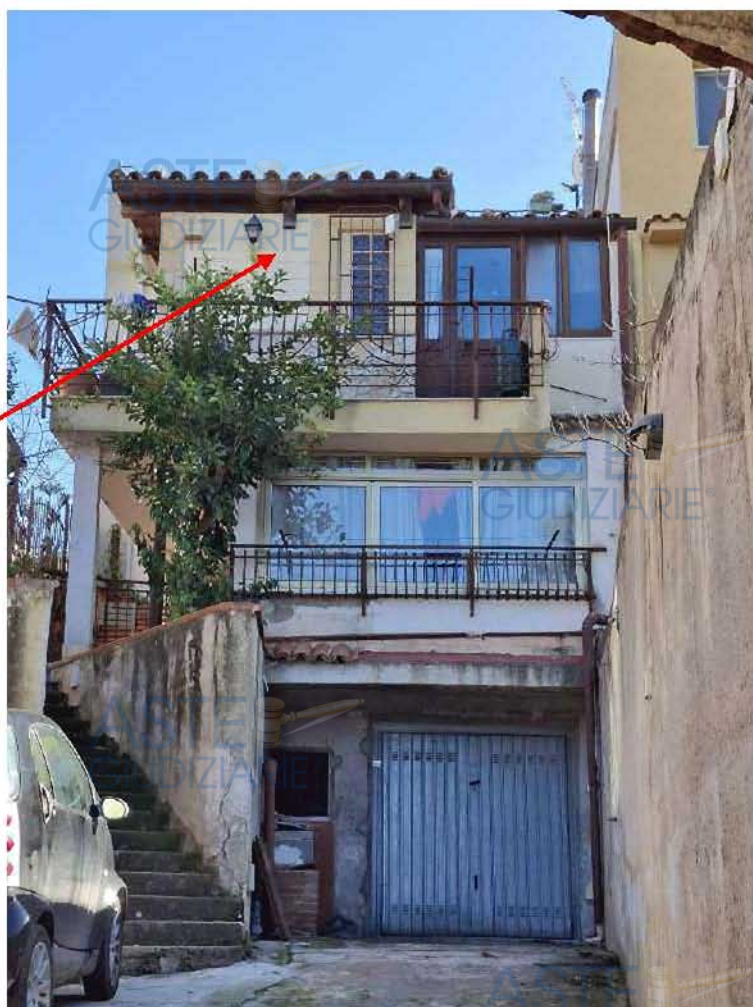
L'edificio, rifinito esternamente con intonaco di tipo civile in buone condizioni, prospetta su corte di pertinenza da due lati, è ubicato in una zona destinata a verde agricolo del comune di Santa Flavia, nello specifico E, "verde agricolo". L'immobile in oggetto è raggiungibile dalla strada provinciale n° 16 Bagheria-Ventimiglia, detta contrada Accia, a pochi passi della Villa dei vostri Desideri e pochi minuti dallo svincolo autostradale di Bagheria vi si accede da un cancello in ferro a due ante, posto sulla stessa provinciale, che immette in una corte di pertinenza comune, dove tramite due rampe di scala esterne si accede al piano oggetto di esecuzione; nella zona sono presenti diverse edifici destinati ad abitazione; per cui l'immobile in oggetto è facilmente raggiungibile con i mezzi veicolari, ma distante da centri commerciali e scuole, inoltre è dotato di posto auto all'interno della corte antistante.

Prospetto principale vista dalla corte di pertinenza comune

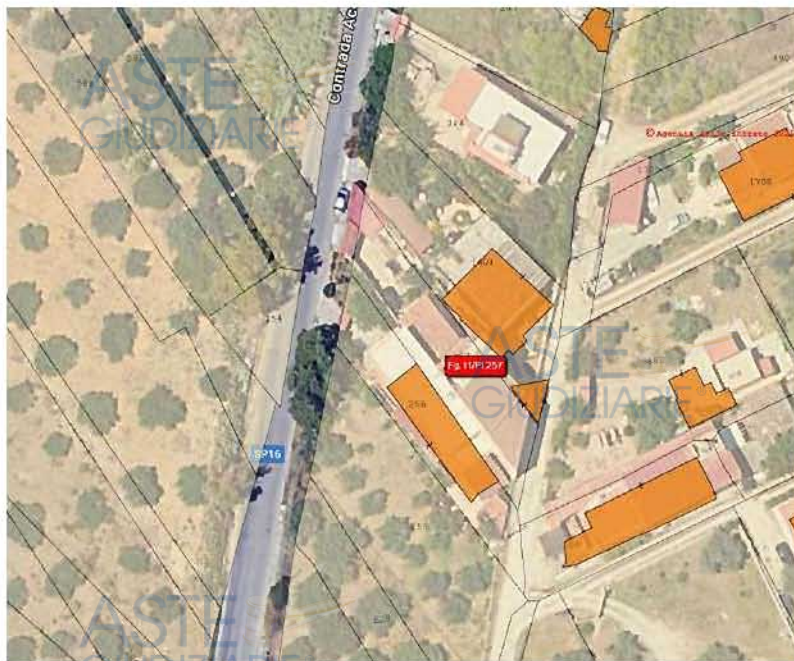
Sovrapposizione foto satellitare con foglio di mappa

La sovrapposizione tra foglio di mappa n.11 con immagine satellitare non risulta conforme in quanto tutto l'edificio, quindi tutta la particella 257, catasto fabbricati, non è stata riportata nel foglio di mappa (ALLEGATO-11)

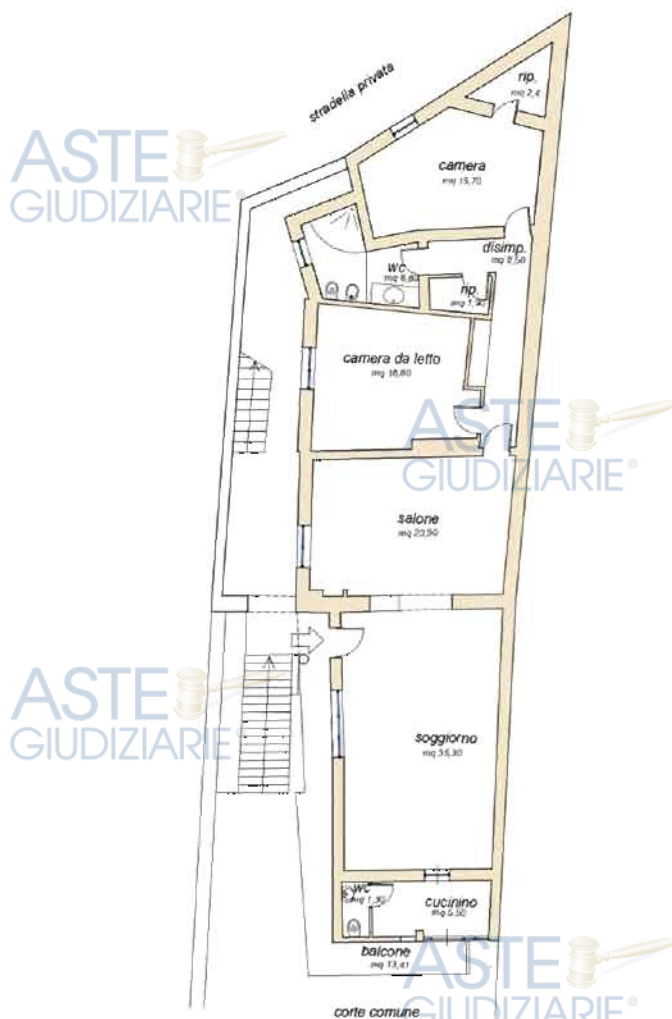
PIANO SECONDO

L immobile oggetto di esecuzione, è composto da un ingresso- soggiorno di mq 35,30, un salone di mq 23,90, un cucinino di 5,50 mq, un disimpegno di 8,50 mq, un wc di 6,80 mq, una camera da letto di 18,80, una camera di mq 15,70, da due ripostigli uno di 1,90 ed uno di 2,41 che si affacciano su una corte di pertinenza . Si precisa che tutti gli infissi sono muniti di grata esterna.

Planimetria rilevata

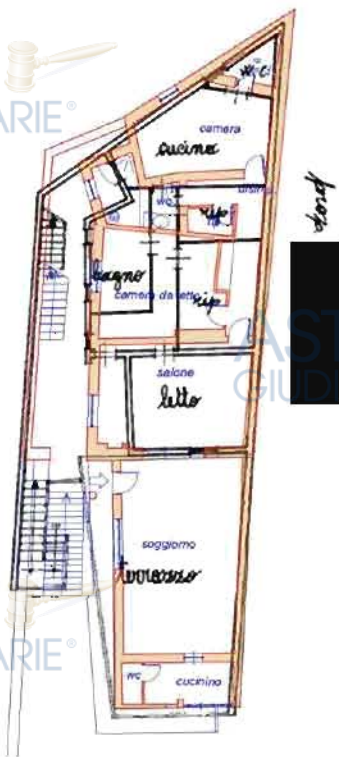
- nella diversa distribuzione degli spazi interni, quindi diverso posizionamento dei tramezzi e degli infissi, oltre alla realizzazione di un vano con cucinino su parte della superficie del terrazzo preesistente;
- La difformità nella zona salotto consiste nell' aumento di superficie e volume, cambiando la sagoma originale;
- che non è inserita nel foglio di mappa catastale la particella campita che indica il fabbricato interessato.

Sovrapposizione planimetrie catastale con planimetria rilevata

- nel ripristinare il terrazzo tramite la demolizione del vano soggiorno;
- nel sanare la diversa distribuzione di spazi interni con la presentazione di una SCIA in sanatoria del D.P.R. n.380/2001, come indicato nel capitolo dedicato alla regolarità edilizia, e di conseguenza nel variare ed aggiornare la planimetria presente presso l'Agenzia del Territorio di Palermo -catasto fabbricati- tramite presentazione di Docfa - modello di variazione e nel fare istanza di inserimento in mappa del fabbricato. Considerato che gli oneri stimati per la regolarizzazione saranno posti a carico dell'acquirente, la scrivente terrà conto nella valutazione finale del lotto.

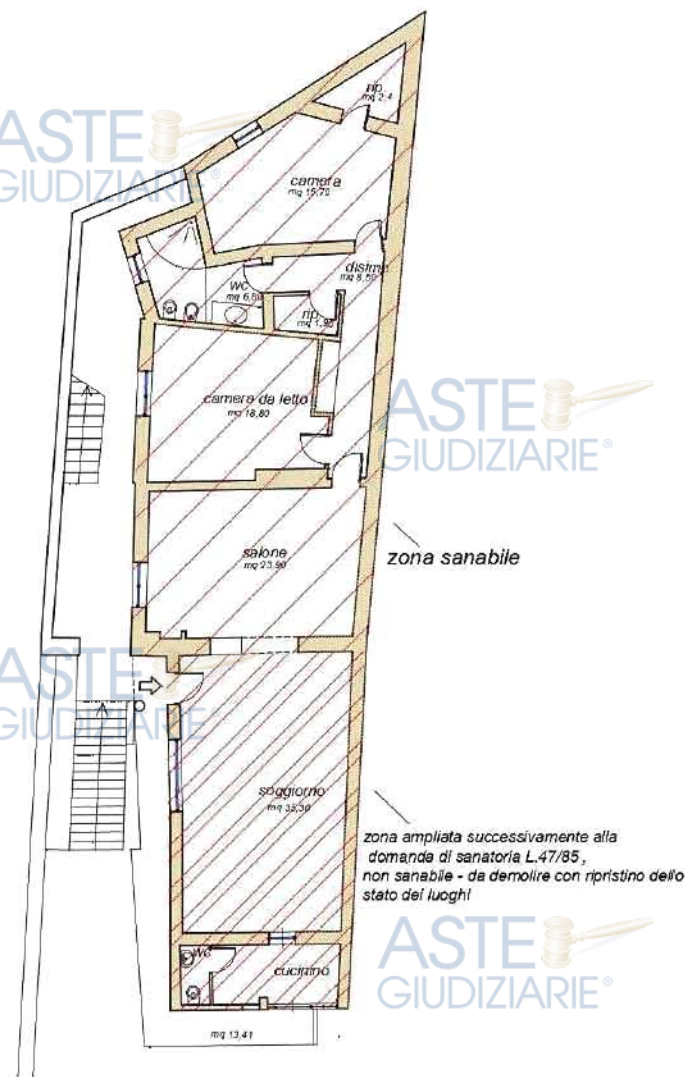
-una diversa distribuzione di spazi interni, quindi di posizionamento dei tramezzi, di infissi, la realizzazione di un vano soggiorno con cucinino in parte realizzato con struttura precaria, su parte della superficie del terrazzo preesistente e difformità di superficie dal lato dell'ingresso diversa dalla sagoma della planimetria depositata, il tutto con un aumento di superficie del vano salotto e wc.

Planimetria con indicazione delle opere da sanare

Pertanto le difformità sopra enunciate possono essere sanate tramite il ripristino dello stato dei luoghi, precisamente a quello riportato negli elaborati del 1987 allegati alla richiesta di sanatoria in modo da essere conformi agli stessi al fine del rilascio della sanatoria, nello specifico che consistono:

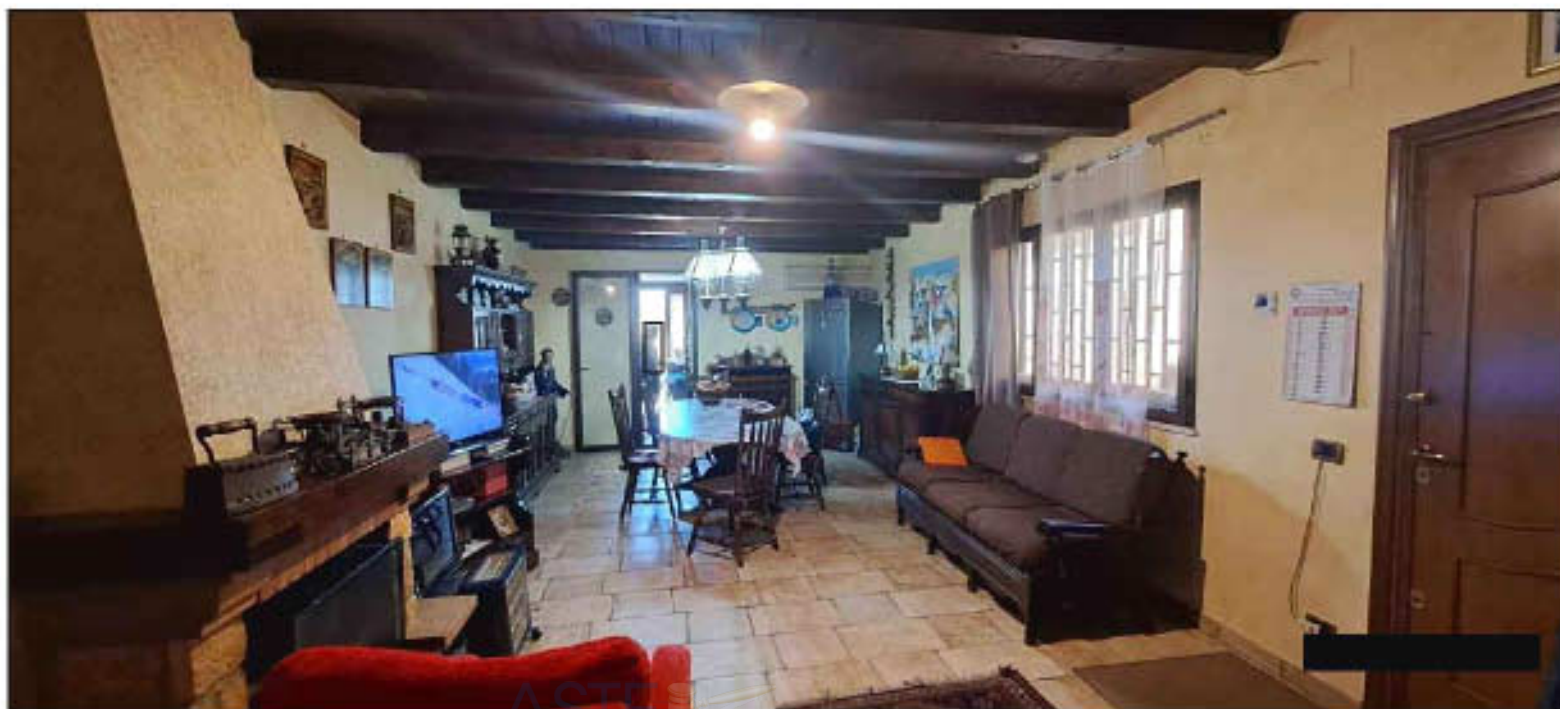
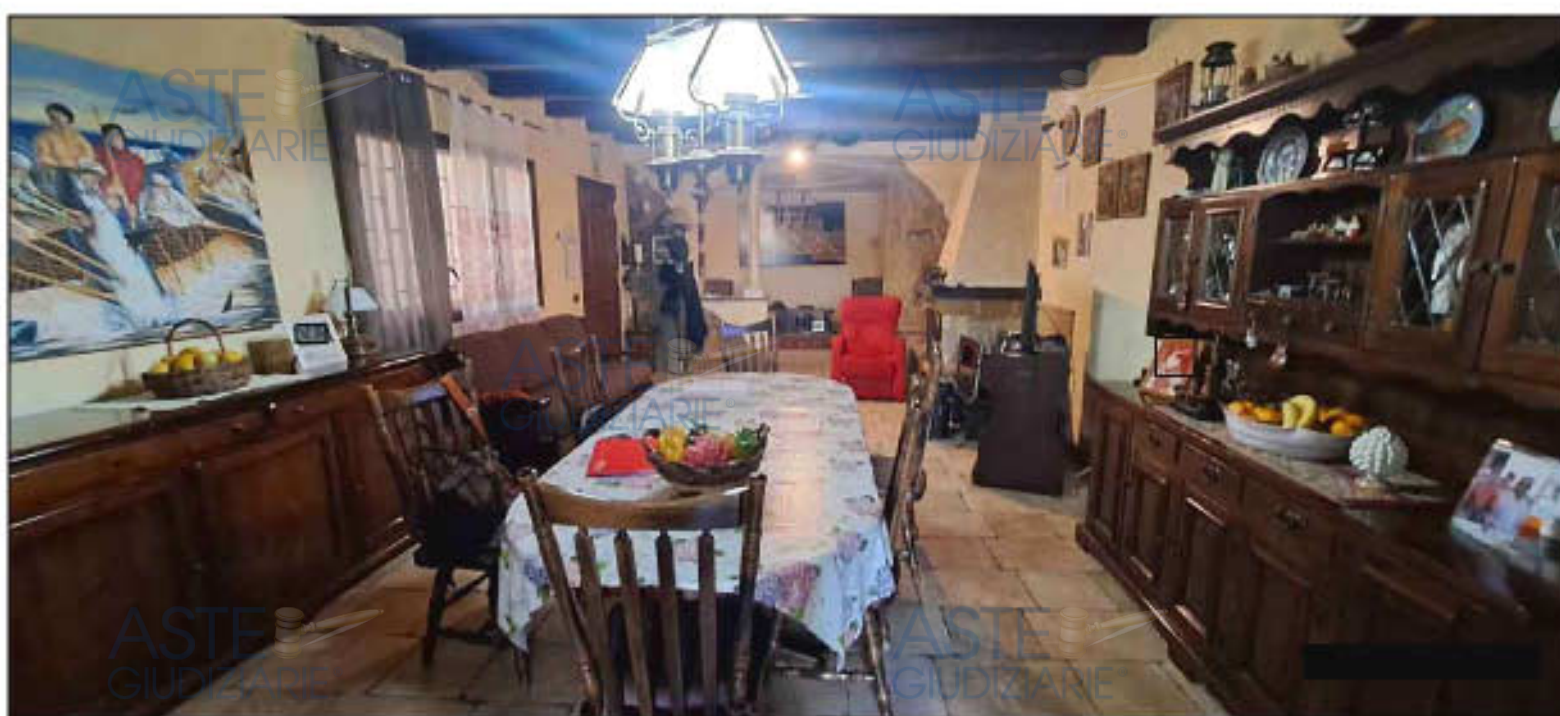
Il bene è dotato di impianto elettrico sottotraccia è costituito da un ambiente ingresso-soggiorno con tetto a travi in legno e camino, un salottino con tetto ribassato con controsoffitto ed alcune pareti rivestite in piastrelle tipo pietra, wc rivestito in ceramica, il doppio servizio invece è rivestito solamente in parte, così come pure il cucinino.

*vista soggiorno*

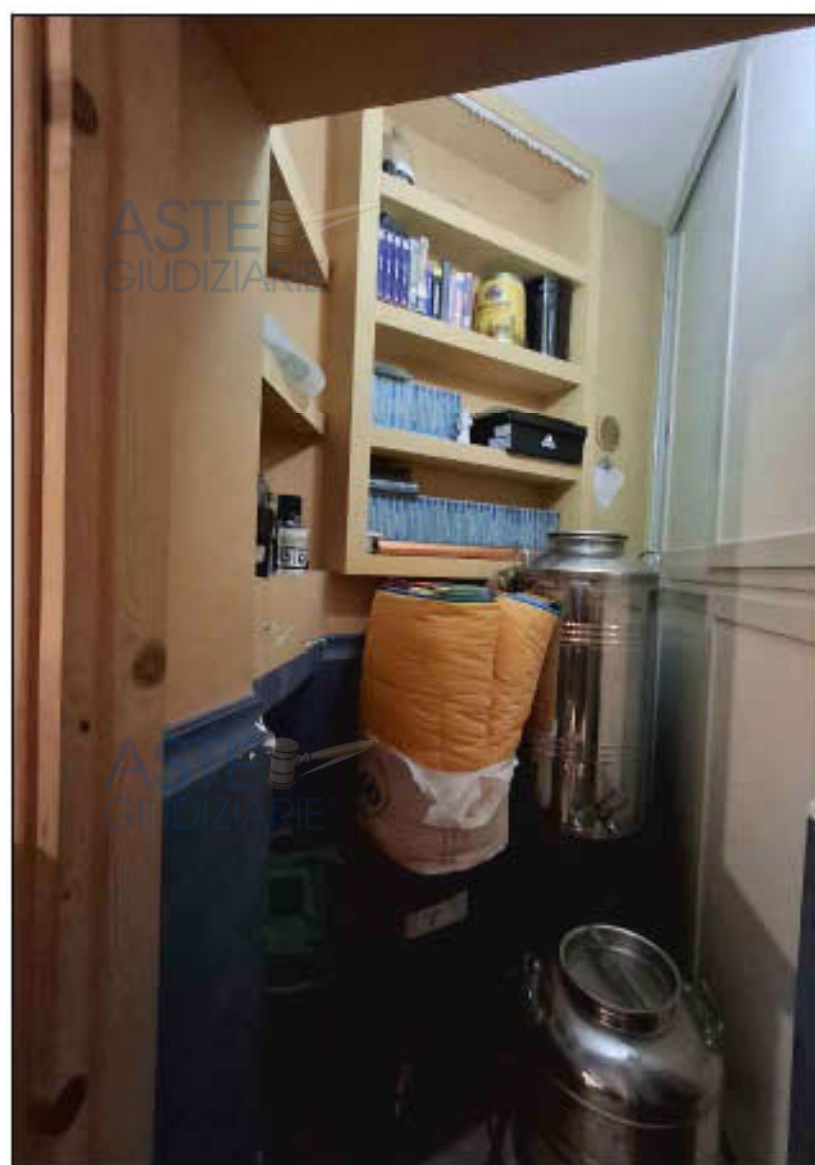
Dall'analisi dello stato dei luoghi si evince che il bene risulta rifinito internamente ed in buone condizioni tale da non rendere necessari interventi anche di tipo ordinario. Si precisa che nel ripostiglio posto infondo all'appartamento sono presenti delle lesioni non di rilevante importanza.

*vista ripostiglio*
