# Tribunale di Termini Imerese PROCEDURA DI ESECUZIONE IMMOBILIARE

N° Gen. Rep. 173/2023

# **PERIZIA**

Lotto 001 - Unità Immobiliare in Villino sita in Cefalù C.da Vatalara, snc PT e I identificata al N.C.E.U. al F. 15 p.lla 591 cat. A/7 classe 7 vani 4 con anneso appezzamenti di terreno identificati al N.C.T. al F. 15 p.lle 453-473-588-590

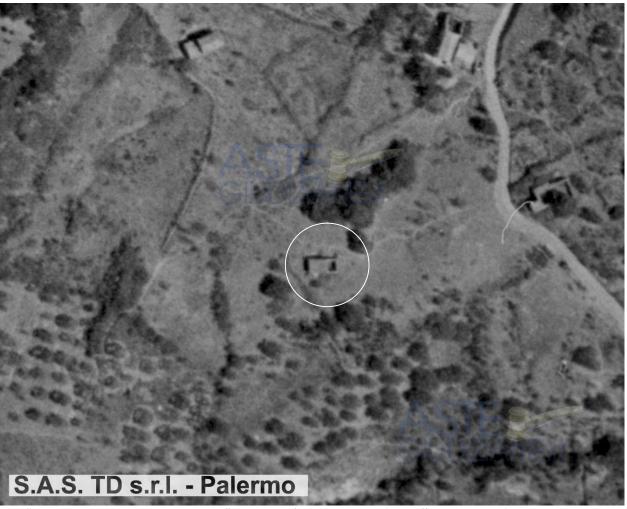
"Fotogramma n° 1638 strisciata 6" mese Luglio 1967 con indicato l'u.i. oggetto di pignoramento

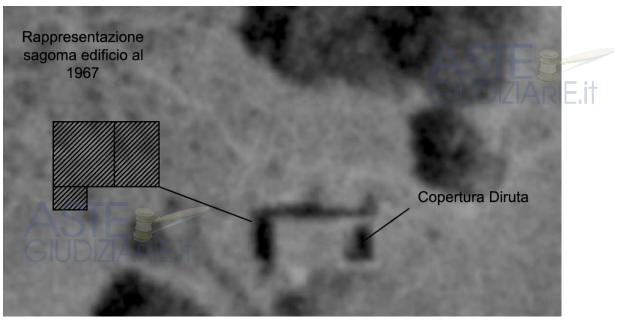
Sono state riscontrate le seguenti irregolarità: La costruzione dichiarata realizzata antecedente al 01/09/67, di fatto è stata oggetto di ristrutturazione pesante con aumento volumetrico, senza richiedere autorizzazioni/licenze agli enti preposti; la conformazione attuale è difforme dalla situazione ripresa con volo S.A.S. del 1967.

Ingrandimento Volo Aereo reso dalla S.A.S. con indicazione dell'u.i. alla data del 1967

Regolarizzabili mediante: presentazione domanda di sanatoria

Descrizione delle opere da sanare: ampliamento volumetrico con ristrutturazione interna
