# TRIBUNALE DI TERMINI IMERESE

Consulenza Tecnica d'Ufficio redatta dall'Ing. Salvatore Vivirito, nell'Esecuzione Immobiliare (E.I.)  
iscritta al N. 183/2024 R.G.Es.

## CONSULENZA TECNICA D'UFFICIO

**LOTTO UNICO: Piena proprietà (1/1) immobile (appartamento) sito in Casteldaccia (Pa), Via Cicerone 16, 1°P., in Catasto Fg. 2 Part.IIa 742/12 (graffata con 755/2) e 742/13.**

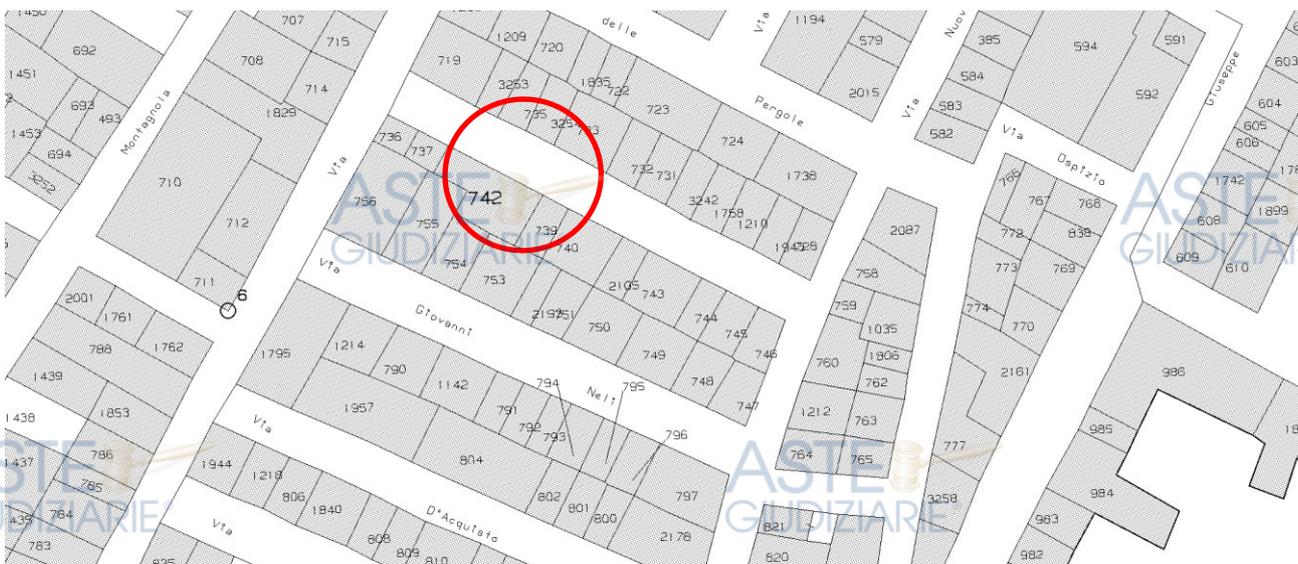
Stralcio foglio di mappa catastale

**N.B.: Come si evince dallo stralcio del foglio di mappa sopra riportato, il fabbricato di cui fa parte l'immobile pignorato de quo (appartamento), confina con la Via Cicerone (a Nord) e con altri fabbricati di proprietà aliena perimetralmente.**

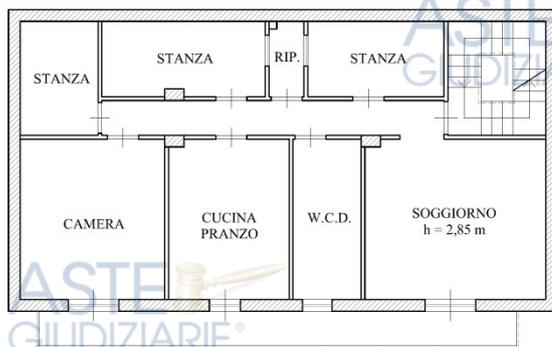
Pianta 1°P. (rilievo stato attuale)

Internamente, l'immobile pignorato (appartamento di primo piano) risulta suddiviso in diversi ambienti, precisamente: un ampio soggiorno, un corridoio (che funge da disimpegno), tre stanze (adibite a camere da letto), un ripostiglio, cucina-pranzo, una camera da letto (matrimoniale) ed un servizio igienico (W.C.D.), oltre ad un balcone lungo prospiciente la Via (cfr rilievo grafico e documentazione fotografica appresso riportata ed alla presente allegata).

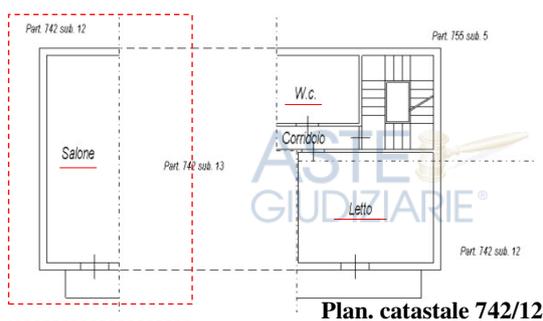
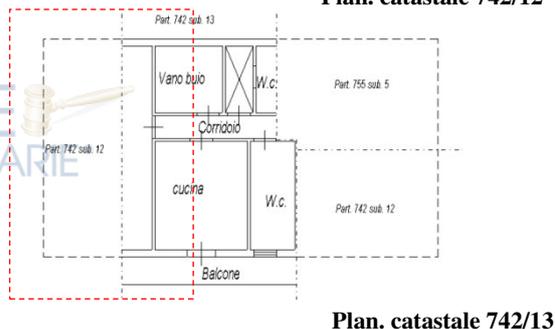
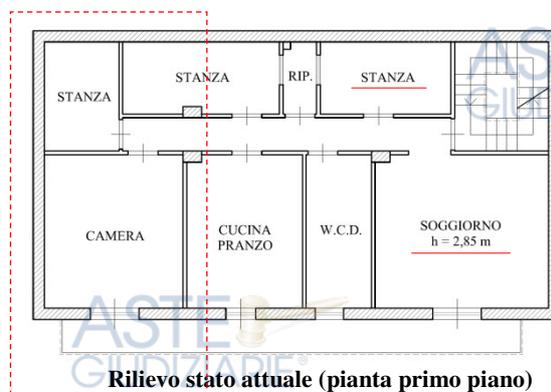
- **Conformità catastale: NO**
- **Data planimetria catastale: 24/09/2002**
- **Sono state riscontrate le seguenti irregolarità: modifiche interne con diversa distribuzione degli ambienti interni**
- **Regularizzabili mediante: D.O.C.F.A. (previa regolarizzazione sotto il profilo edilizio ed urbanistico)**
- **Oneri per la regolarizzazione catastale: vedi riepilogo appresso riportato (oneri a carico dell'aggiudicatario)**

In ottemperanza a quanto disposto lo scrivente Esperto Stimatore/C.T.U. ha richiesto ed acquisito la documentazione catastale (visure, stralcio di mappa, planimetria catastale ecc...) relativa all'immobile pignorato de quo (appartamento 1°P.), rilevando che la stessa **NON risulta conforme** con quanto riscontrato in sede di sopralluogo (stato di fatto). Infatti, come facilmente riscontrabile da un confronto visivo tra le planimetrie catastali (del 24/09/2002) ed il rilievo dello stato attuale dei luoghi effettuato dallo scrivente (sopra riportati ed alla presente allegati), l'immobile pignorato (appartamento 1°P.) presenta tutta una serie di difformità sinteticamente ascrivibili ad una diversa distribuzione degli ambienti interni (modifiche interne).

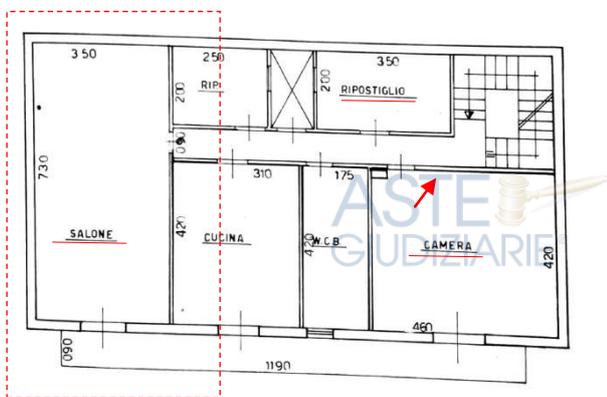
Elab. progettuali - Pianta 1°P. (stato ante)

Premesso quanto sopra, da una attenta disamina della documentazione tecnica-progettuale reperita c/o l'U.T.C. di Casteldaccia (Pa), analogamente a quanto già rilevato sotto il profilo catastale, emergono delle difformità tra lo stato attuale dei luoghi (così come rilevato dallo scrivente) e le planimetrie di progetto (allegate alla pratica edilizia visionata), sostanzialmente ascrivibili ad una diversa distribuzione interna dei vari ambienti (cfr elaborati grafici appresso riportati ed alla presente allegati).

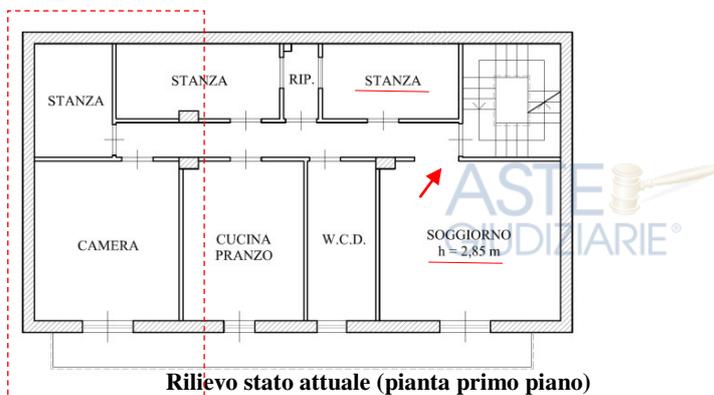
Rilievo stato attuale (pianta primo piano)

modifiche interne

Alla luce di quanto sopra esposto, lo scrivente precisa che l'immobile pignorato de quo (appartamento 1°P.), individuato catastalmente nel Fig. 2 - Part.lla 742/12 (graffata con 755/5) e 742/13, allo stato attuale non risulta regolare sotto il profilo catastale, urbanistico ed edilizio. Cionondimeno, sulla scorta degli accertamenti espletati, tenuto conto della documentazione richiesta ed acquisita c/o l'U.T.C. di Casteldaccia (alla presente allegata), nonché dalle informazioni ricevute e/o dai colloqui intercorsi con il personale all'uopo incaricato al fine di approfondire gli eventuali aspetti

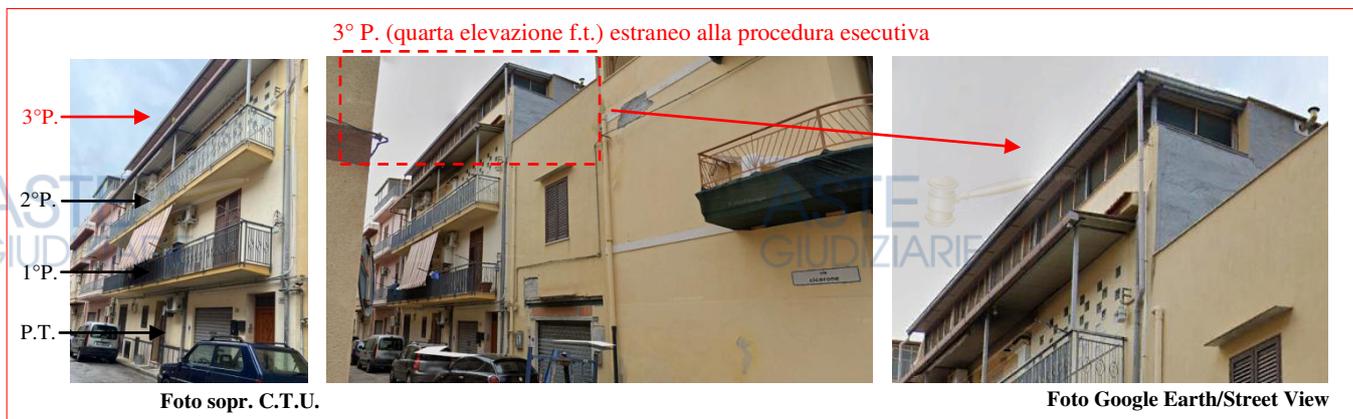
In seguito a quanto sopra ampiamente esposto, lo scrivente ritiene doveroso precisare ulteriormente che dagli accertamenti espletati ed in particolare dalla visione della pratica edilizia reperita c/o l'U.T.C. di Casteldaccia (Pa), "semberebbe" che il fabbricato di cui fa parte l'u.i. pignorata (appartamento 1°P.), allo stato attuale, presenti alcune criticità e/o difformità relativamente al terzo piano (quarta elevazione f.t.), da progetto identificato come terrazza di copertura - lastrico solare, allo stato attuale di fatto chiuso (come individuabile visivamente dall'esterno e di cui alla documentazione fotografica appresso riportata). Al riguardo si precisa sin da subito che l'uso del condizionale è d'obbligo in quanto trattasi di un immobile (u.i. di terzo piano, quarta elevazione f.t.) estraneo al presente procedimento.

**A tal uopo giova evidenziare ulteriormente che in seguito al progetto di frazionamento autorizzato con le C.E. sopra menzionate, il Comune di Casteldaccia (Pa) ha rilasciato l'Autorizzazione di Abitabilità-Agibilità n. 63 del 01/04/2003 per il fabbricato pluripiano costituito, come detto, da tre elevazioni fuori terra (piano terra, primo e secondo piano), dichiarando pertanto abitabili gli appartamenti di piano terra, primo e secondo piano ed agibile il magazzino di piano terra (cfr certificato di Abitabilità/Agibilità n. 63/2003 alla presente allegato).**

Cionondimeno, in merito al terzo piano (4° elevazione f.t.), di fatto non contemplato nella suddetta autorizzazione di abitabilità/agibilità, trattandosi pur sempre di un immobile facente parte dello stesso fabbricato pluripiano di cui fa parte l'u.i. pignorata (appartamento di 1°P.), eventuali abusi (ancor di più se non sanabili) potrebbero incidere in modo tutt'altro che irrilevante sull'agibilità dell'intero fabbricato e quindi, per quanto qui di interesse, compromettere anche l'abitabilità/agibilità dell'appartamento di 1°P.
