**CONSULENZA TECNICA D'UFFICIO**  
nell'Esecuzione Immobiliare **R.G.Es. 187/2024**

Piena Proprietà di Appartamento di tipo popolare, con accesso semi-indipendente e con sviluppo su tre piani, sito nel Comune di Bagheria, Via Amilcare Ponchielli n° 28, ubicato al piano 1°-2° -3° di un piccolo fabbricato a quattro elevazioni fuori terra, censito in Catasto Fabbricati al Fg. 13, p.lla 2451, Sub. 4.

## PERIZIA DI STIMA IMMOBILIARE PER PUBBLICITA'

Arch. Maria Carmela Calascibetta

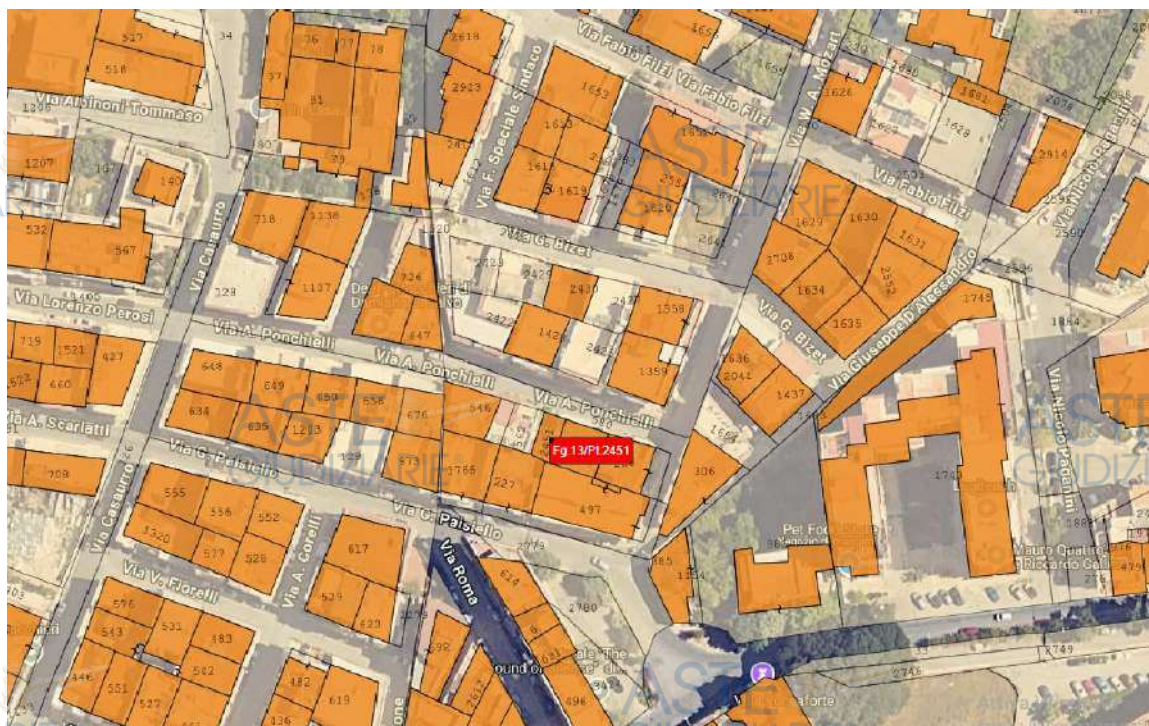
**Fig.1 - Sovrapposizione dell'immagine satellitare con stralcio di mappa catastale**

Al fine dell'esatta individuazione del bene oggetto di pignoramento si è effettuata la sovrapposizione di foto satellitare reperita su Google Earth (*Fig.1*), con l'estratto di mappa

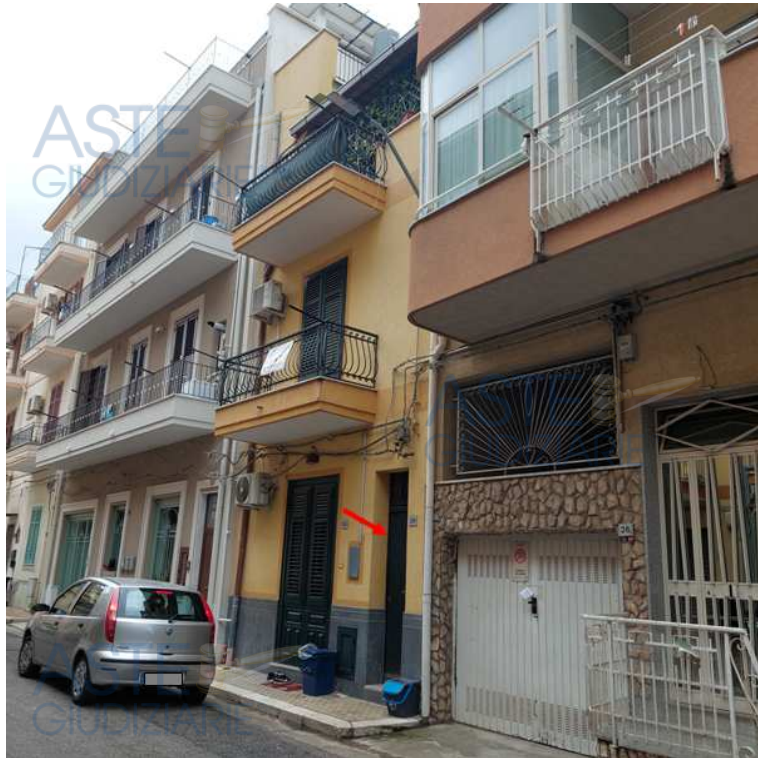
Foto 1

L'unità immobiliare, che come accennato in precedenza si sviluppa al piano primo, secondo e terzo del fabbricato, risulta accessibile da un portoncino ubicato al civico n° 28 di Via Amilcare Ponchielli (Foto 1,2), attraversato il quale si sviluppa un pianerottolo e una rampa di scala (Foto 3).

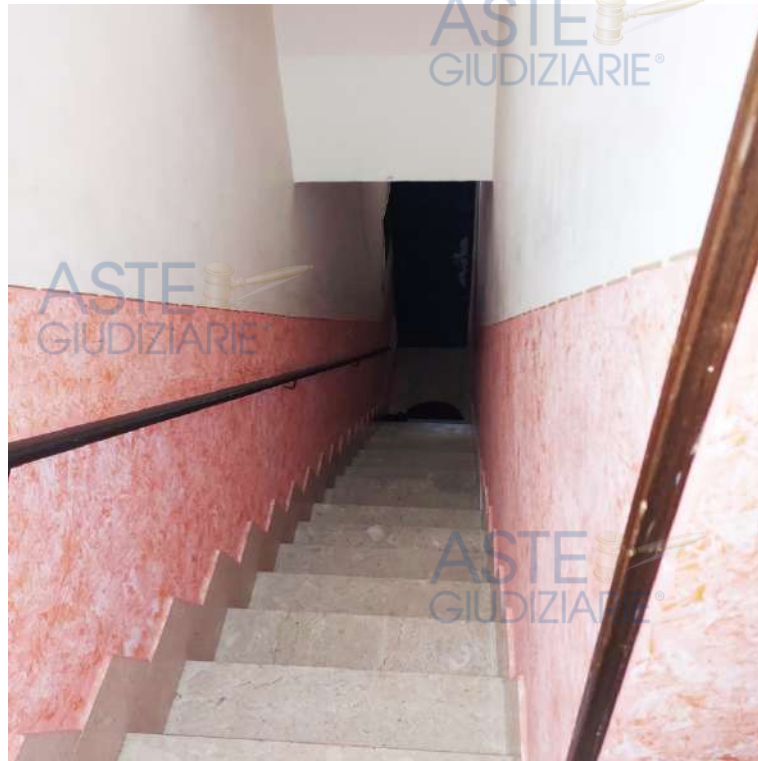
Foto 3

Sulla scorta dell'elaborato planimetrico catastale (Fig.5), il sopracitato pianerottolo, identificato come "ingresso" e annotato al Sub. 3, risulterebbe bene comune non censibile alle due unità immobiliari di cui consiste il fabbricato ovvero l'unità di piano terra censita al Sub. 2 ed aliena alla procedura e l'unità di piano primo, secondo e terzo censita al Sub. 4 ed oggetto della presente perizia.

Si segnala tuttavia che allo stato attuale, nel predetto pianerottolo non risulta presente la porta che consentiva o dovrebbe consentire l'accesso all'immobile di piano terra, circostanza quest'ultima che rende di fatto l'immobile oggetto di perizia, con accesso indipendente sebbene non legalmente costituito come tale.

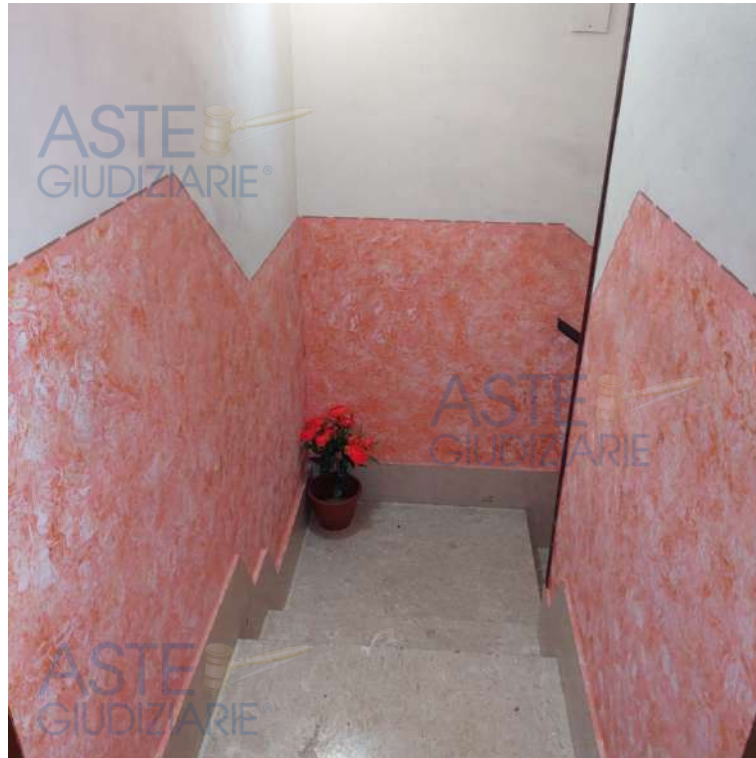
Foto 4

Percorsa la rampa il linea con il portoncino di accesso, la scala si sviluppa ad "L" (Foto 4) per consentire l'accesso, tramite vano porta d'ingresso al piano primo (Foto 5) dell'immobile oggetto di perizia.

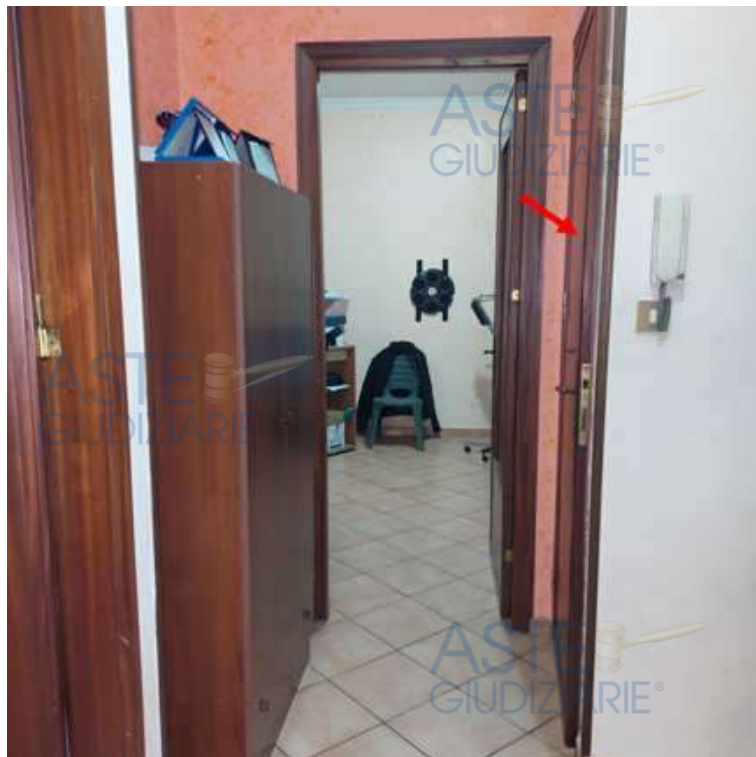
Foto 5 – Porta d'accesso al Piano 1°

Il piano primo, come da planimetria di rilievo (Fig.6) risulta come di seguito articolato; dalla sopracitata porta di accesso si accede a una sala d'ingresso (Foto 5) che disimpegna due camere e un servizio igienico.

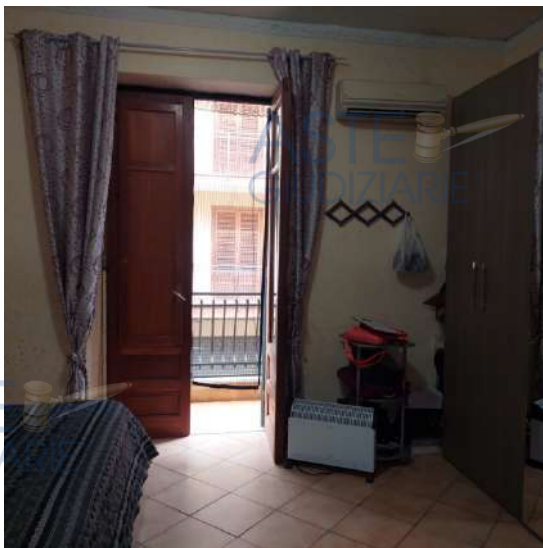
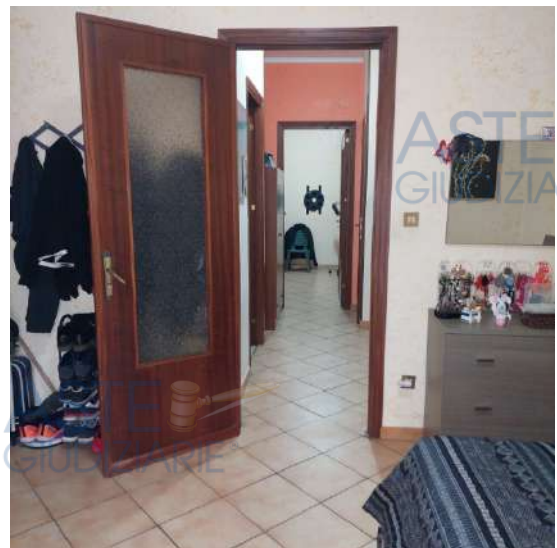
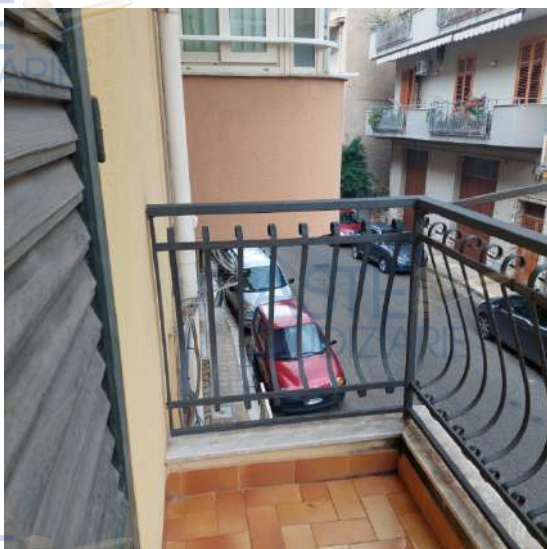
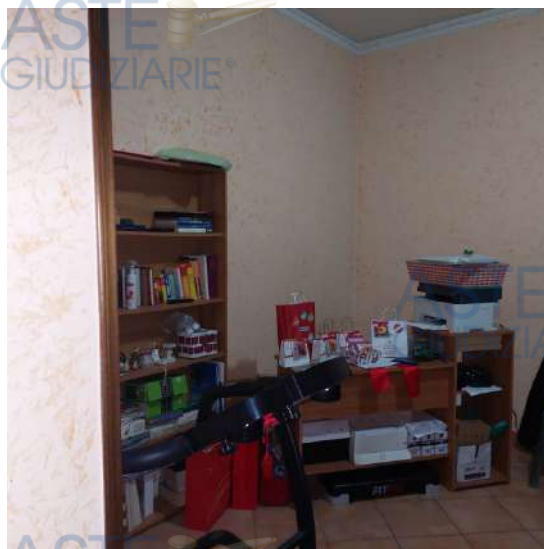
A differenza della camera prospiciente su via A. Ponchielli (Foto 6,7), la quale risulta dotata di balconcino (Foto 8), l'altra camera (Foto 9,10) risulta dotata di finestra prospiciente su un piccolo pozzo luce (Foto 11) analogamente al servizio igienico (Foto 12,13) che risulta provvisto di elementi sanitari standard (lavabo, vaso, bidet).

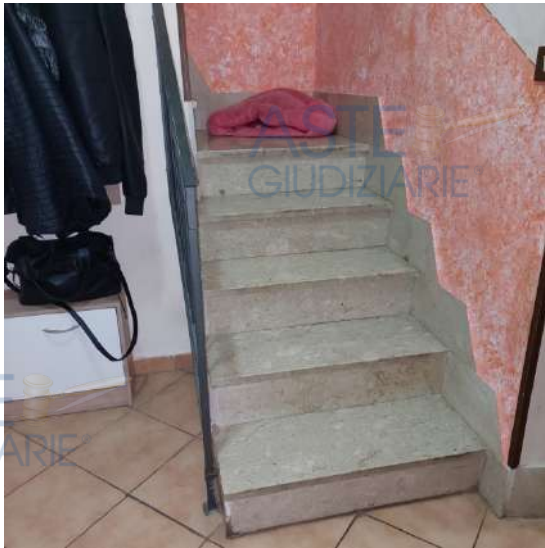
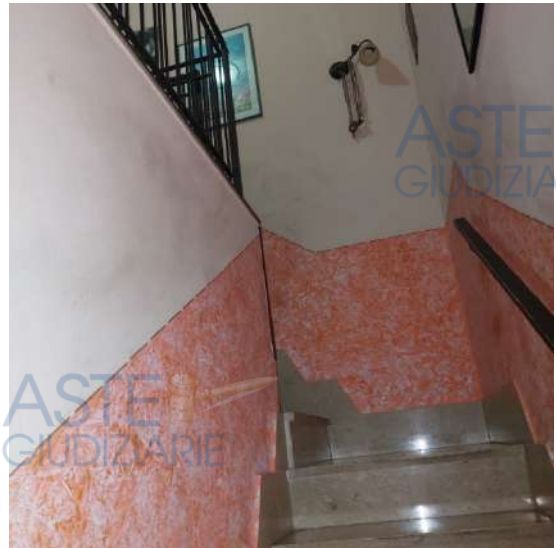
Nel disimpegno risulta inoltre ubicata la scala interna che conduce al piano secondo (Foto 14,15); lo sviluppo delle rampe risulta di forma a "C" e insiste planimetricamente sulla scala sottostante.

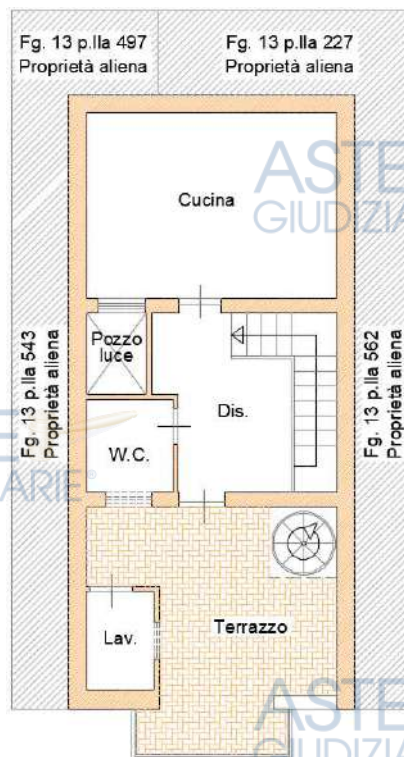
Fig. 7

Il piano secondo, come da planimetria di rilievo (Fig.7), risulta composto da una sala di arrivo della scala (Foto 16,17) che disimpegna un ambiente pranzo-cucina, un servizio igienico con doccia e un terrazzo prospiciente su Via Amilcare Ponchielli.

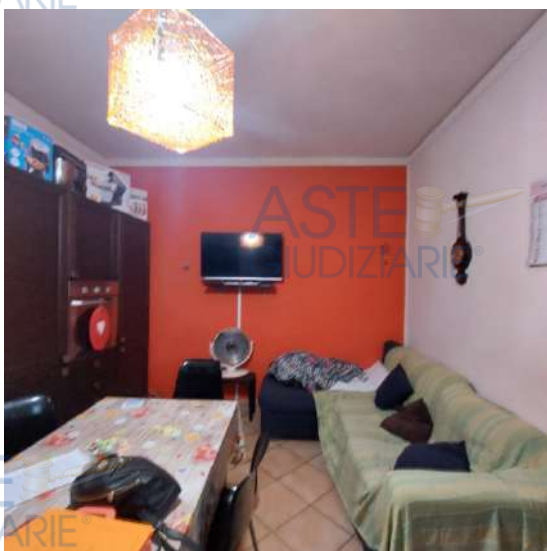
L'ambiente pranzo cucina (Foto 18,19), analogamente alla camera di piano inferiore, risulta dotato di finestra prospiciente su pozzo luce.

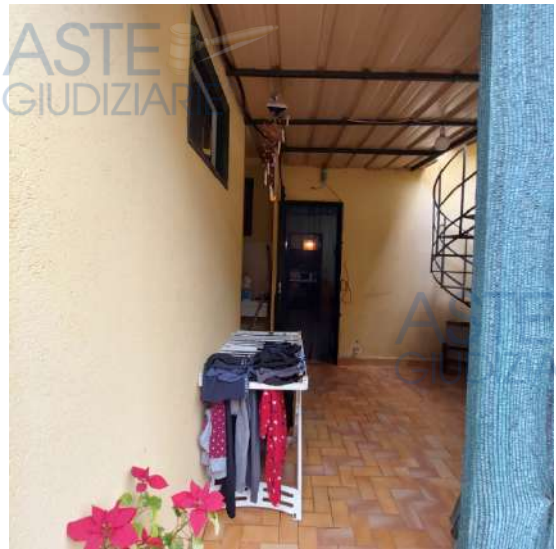
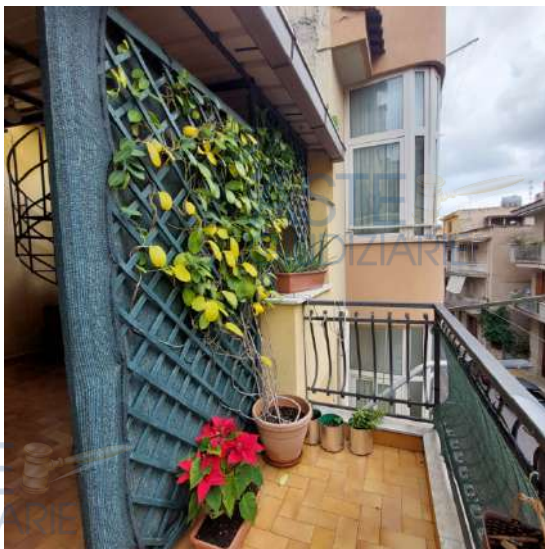
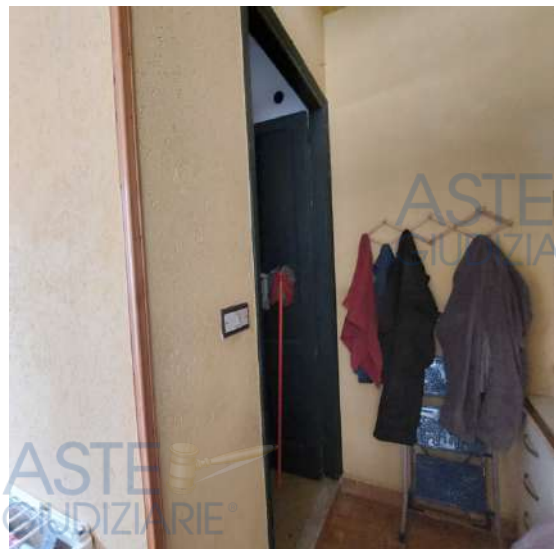
Nel terrazzo, caratterizzato dalla presenza di una tettoia in lamierino grecato con struttura costituita da traverse e pilastri in ferro (Foto 22,23,24), risulta presente un vano destinato a lavanderia (Foto 25,26) dotato di finestra e una scala in ferro di tipo a chiocciola che conduce al terrazzo di piano terzo (Foto 27).

Il terrazzo, dotato di griglie paravento, si conclude con l'affaccio su via Amilcare Ponchielli, a mezzo di un balcone (Foto 24) avente dimensioni e caratteristiche simili a quello sottostante di piano primo e dunque caratterizzato da un parapetto costituito da ringhiera in ferro.

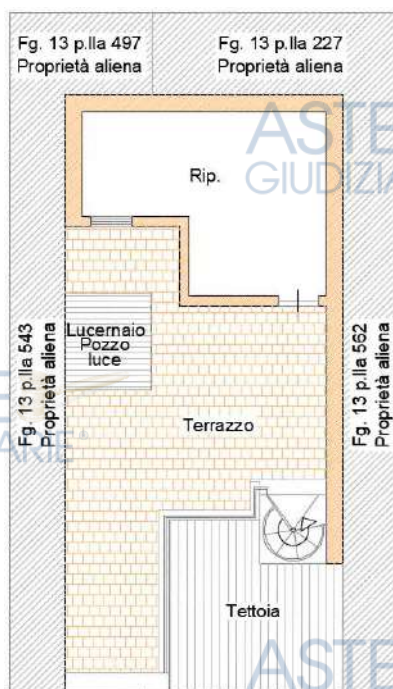
Fig. 8

Tramite la scala a chiocciola, come da planimetria di rilievo (Fig 8), si accede al terzo ed ultimo piano consistente in un ampio terrazzo (Foto 28,29,30) nel quale insiste un locale destinato a ripostiglio (Foto 31,32,33), oltreché recipienti in pvc destinati alla riserva idrica. Si rileva inoltre la presenza di un lucernario a copertura del pozzo luce, costituito da struttura inclinata, realizzata in ferro e lastre di vetro, atta a garantire una sufficiente aerilluminazione dei locali dell'immobile che si affacciano nel sopracitato pozzo luce. La copertura del locale ripostiglio presenta struttura in ferro e lastre di coibentato rivestite con lastre di lamiera grecata.

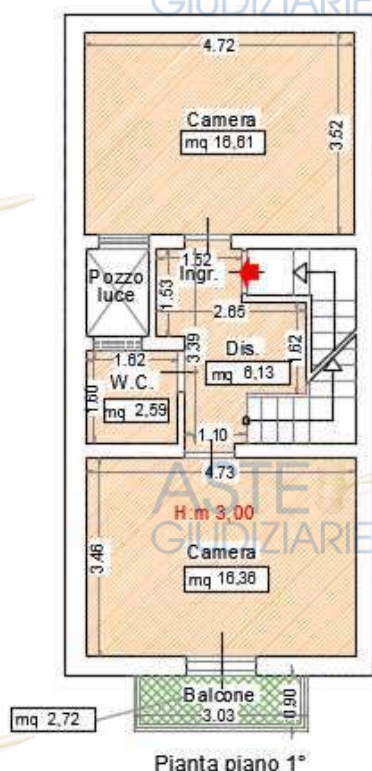
Fig.9

Superficie utile : mq 41,69

Sup. non residenziale (balcone) : mq 2,72

Superficie utile lorda : mq 60,35

- Superficie utile calpestabile: mq 41,69
- Superficie non residenziale di ornamento (Balcone) : mq 2,72
- Altezza utile : m 3,00
- **Superficie lorda : mq 60,35**
- **Superficie non residenziale di ornamento omogeneizzata : mq (2,72x30/100): 0,82**

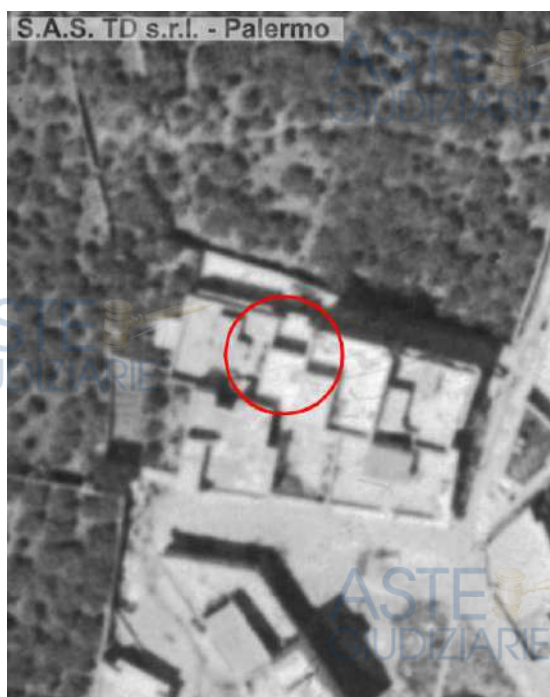
**Fig. 13 – Elaborazione fotogrammetrica Ripresa Aerea – Anno 1965**

Tra le diverse elaborazioni consultate, si è ritenuto opportuno acquisire l'elaborazione fotogrammetrica di ripresa aerea eseguita nell'anno 1965 – Strisciata 2 – Fotogramma 412 (Fig. 13) accertando l'effettiva preesistenza dell'immobile.

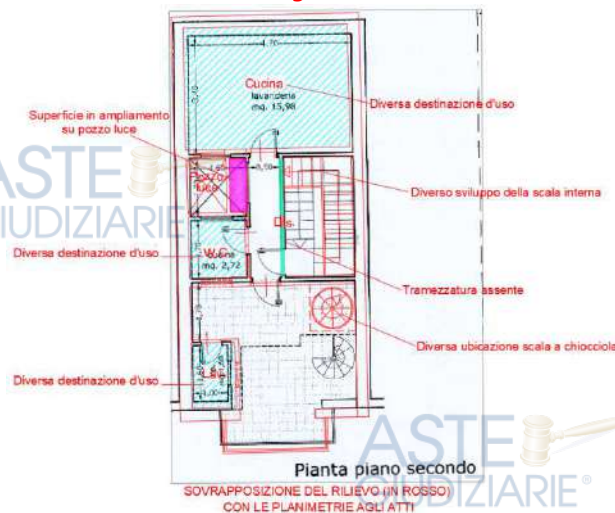
Fig. 18

**DIFFORMITA' RILEVATE AL PIANO SECONDO (Fig.18):**
