TRIBUNALE DI TERMINI IMERESE

Perizia dell'Esperto ex art. 568 c.p.c. Geom. Buscemi Angelo, nell'Esecuzione Immobiliare 20/2025 del R.G.E.

- **Bene N° 1** - Appartamento ubicato a Vicari (PA) - via Generale Armando Diaz n. 91, piano T, S1,S2 (Coord. Geografiche: lat.37.82145845-long.13.56680865)

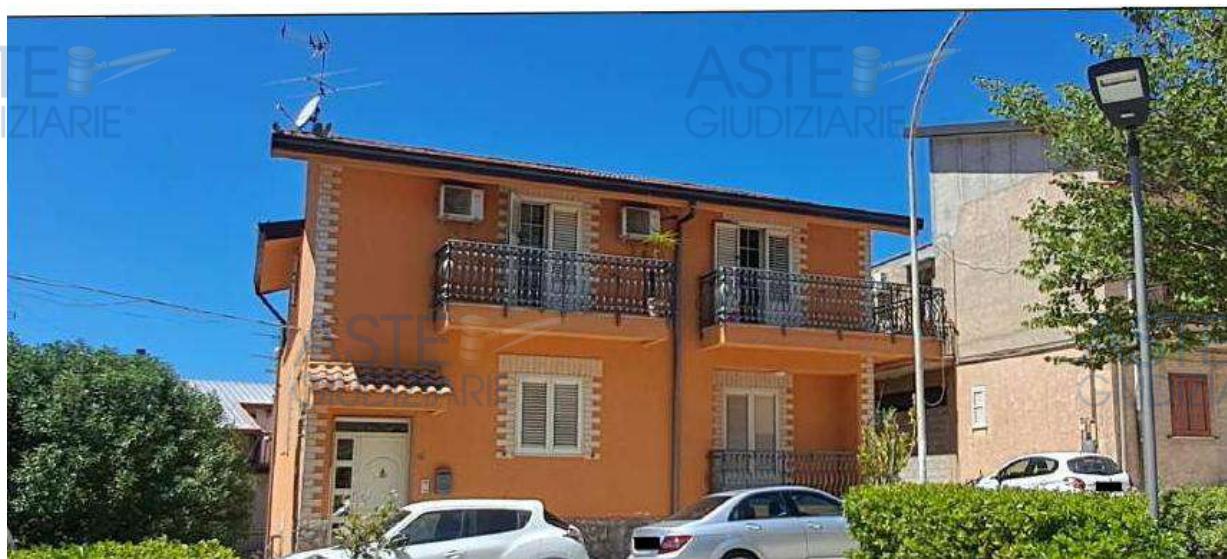
Prospetto principale - vista su via Armando Diaz

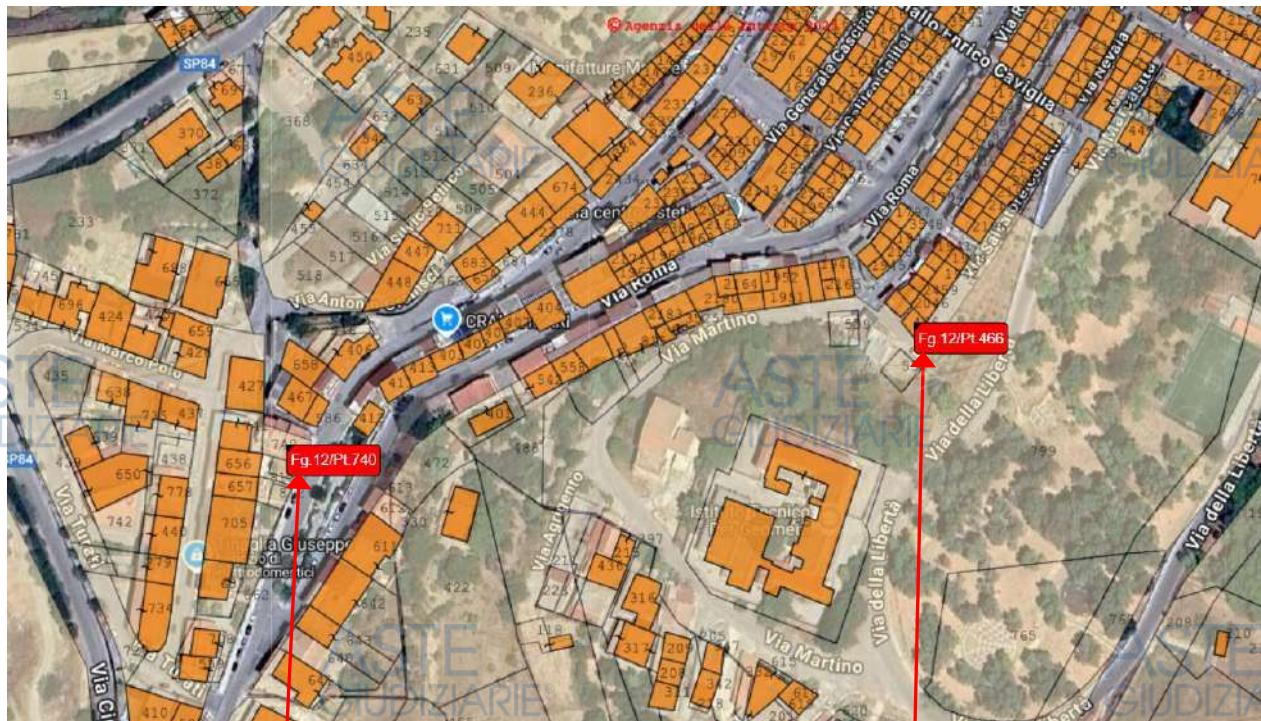
Immobile identificato catastalmente con la p.lla 466 ma nel foglio di mappa insistente sulla p.lla 740 che è inesistente

Immobile identificato correttamente in visura con la P.LLA 466 in via Armando Diaz ma indicato in modo errato nel foglio di mappa

Mentre in riferimento al giusto posizionamento della p.lla 466 nel foglio di mappa sarà necessario fare istanza all'Agenzia del Territorio di Palermo- catasto terreni e fabbricati

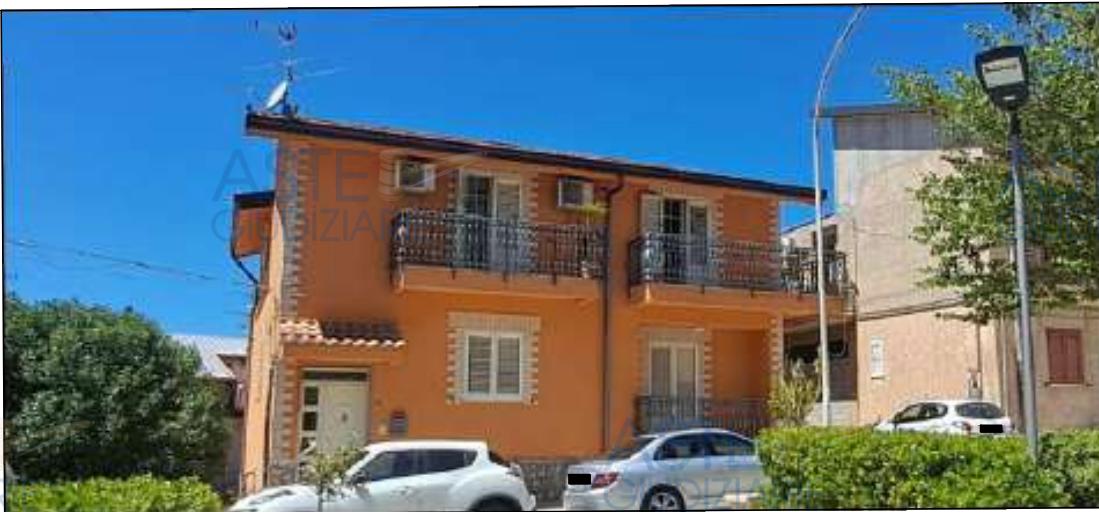
Si evince qualche traccia di lesione con piccolo rigonfiamento dell'intonaco esterno delle solette dei balconi prospicienti sulla via Armando Diaz, non di notevole rilevanza.

*prospetto principale su via Armando Diaz*
