TRIBUNALE DI TERMINI IMERESE

Perizia dell'Esperto ex art. 568 c.p.c. Ing. Salamò Vincenzo, nell'Esecuzione Immobiliare 200/2024 del R.G.E.

- **Bene N° 1** - Fabbricato civile ubicato a Mezzojuso (PA) - Via Archimede n. 5, piano Terra e primo

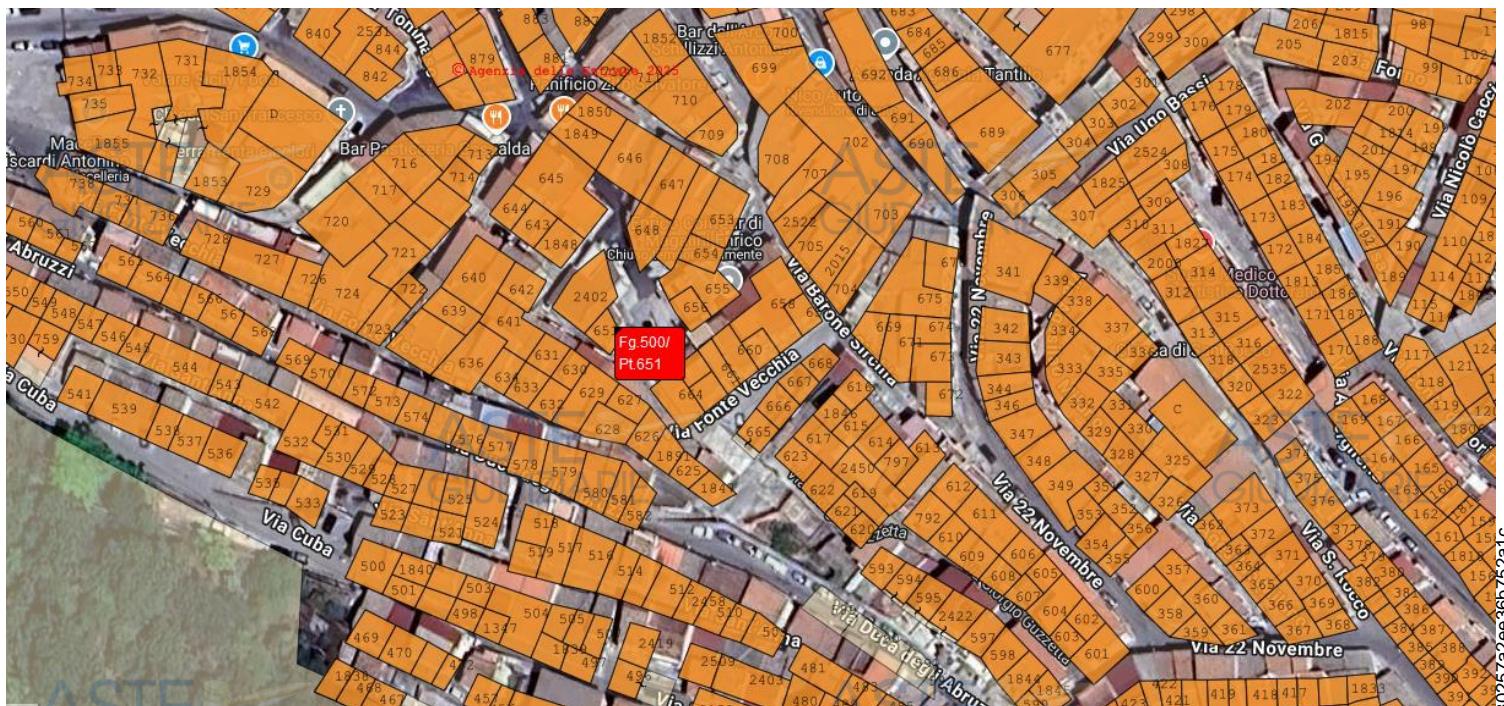
INDIVIDUAZIONE DEL LOTTO UNICO PIGNORATO TRAMITE SOVRAPPOSIZIONE DELL'ESTRATTO DI MAPPA CON FOTO SATELLITARE

L' immobile pignorato si trova precisamente nel Comune di Mezzojuso (Pa) in Via Archimede n. 5. Pertanto, al fine di individuare l'esatta posizione dell' immobile oggetto di pignoramento si è effettuata una sovrapposizione dell'estratto di mappa con la foto satellitare. La particella che contiene l' immobile pignorato è stata indicata con un riquadro di colore rosso, come è possibile evincere nell' immagine di sovrapposizione di seguito riportata:

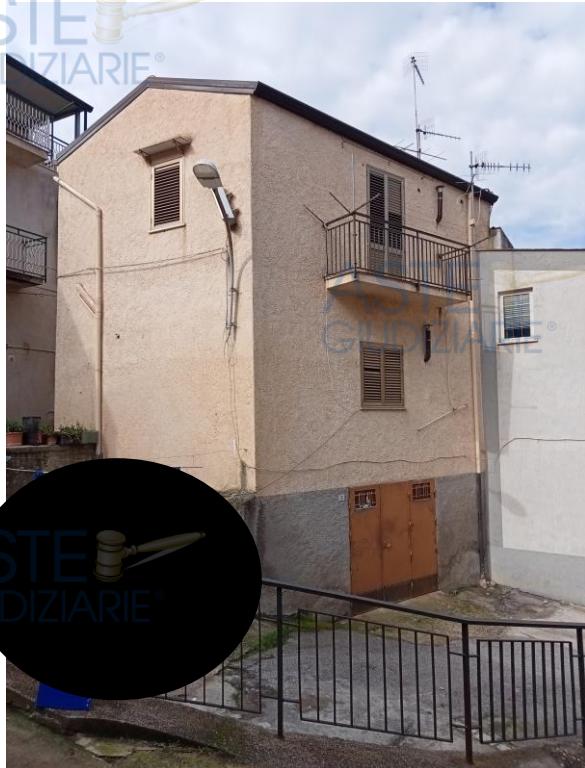
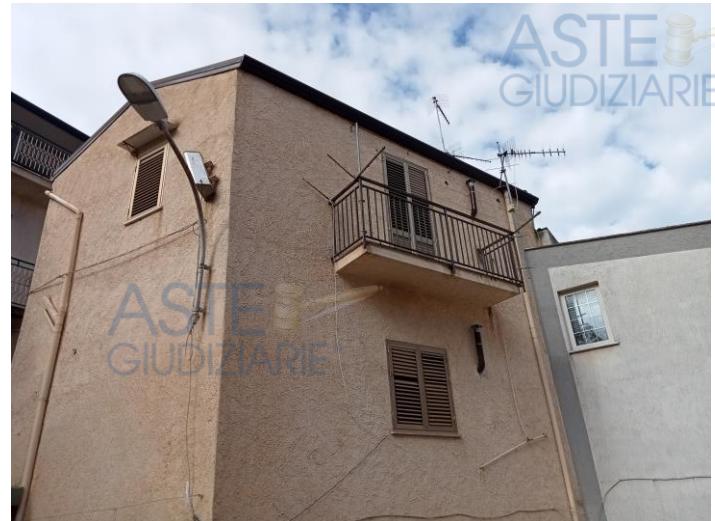
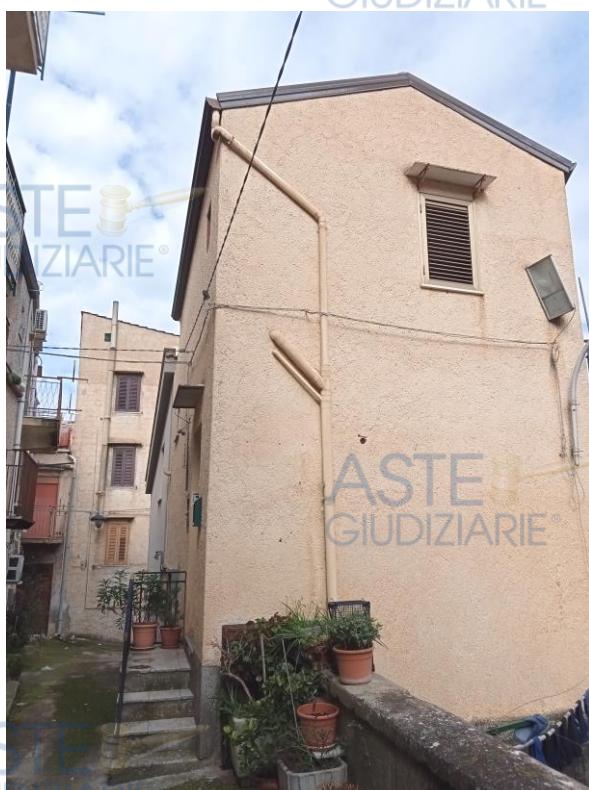
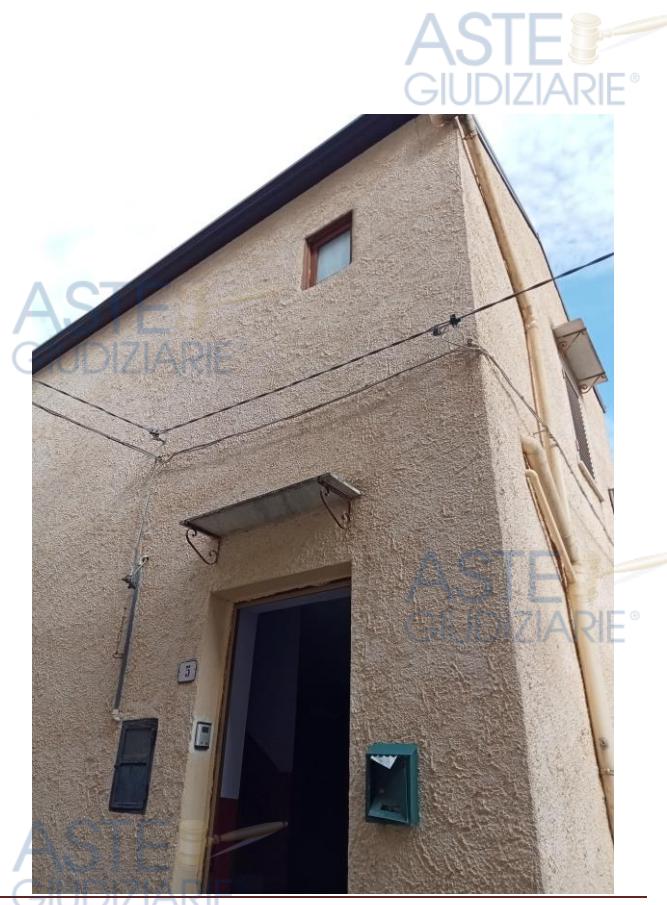
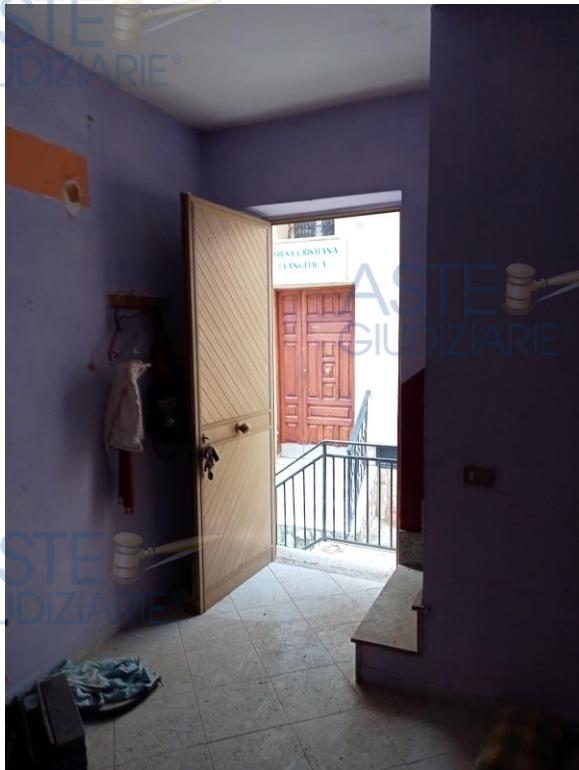
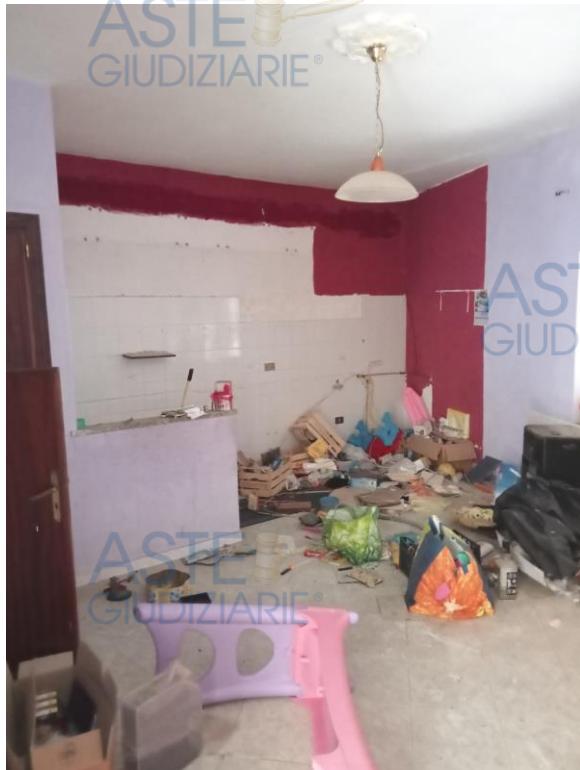
L'immobile pignorato si presenta sia all'interno che all'esterno in un discreto stato manutentivo. Il prospetto esterno risulta intonacato, e le parti interne sono tinteggiate.

L'immobile si presenta all'interno con uno stato di rifinitura discreta, infatti i pavimenti sono realizzati con piastrelle in ceramica di discreta fattura, le porte interne sono in legno tamburato, le pareti interne e anche i soffitti sono intonacate, i W.C. presenti sono stati realizzati con piastrelle di ceramica di media qualità, anche nelle pareti fino a circa 2,20 m circa. Le porte finestre e anche le finestre sono in alluminio con vetro singolo. L'altezza utile interna media dell'immobile è di circa 2,70 mt.

Per meglio comprendere la descrizione sopra effettuata del Lotto, si inseriscono di seguito alcune foto del bene:
